**Incident grave** survenu entre  
l'AIRBUS A320  
immatriculé **OE-INE**  
et le Robin DR400  
immatriculé **F-GTZY**  
le 31 décembre 2022  
sur l'aérodrome Bordeaux-Mérignac (33)

## LES ENQUÊTES DE SÉCURITÉ

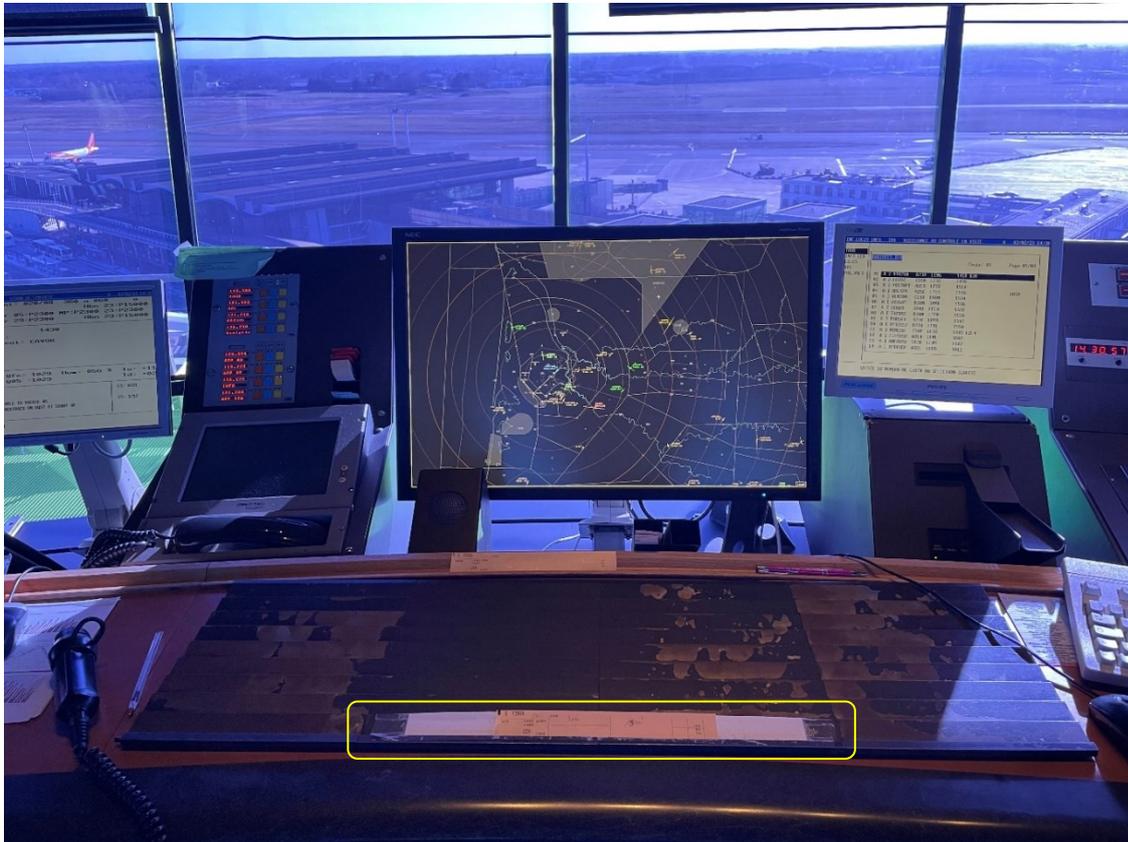
Figure 15 : photo du tableau de strip utilisé le jour de l'incident grave ; positionnement théorique du strip d'un avion au seuil de piste, matérialisé par une bande blanche, ici recouverte d'une bande adhésive transparente
