Accident du Robin DR400-120 immatriculé F-GCAO

survenu le 16 novembre 2019
sur l'AD Épinal - Dogneville (88)

Atterrissage entre la piste en herbe et le taxiway, collision avec un panneau de signalisation lors de l'arrondi

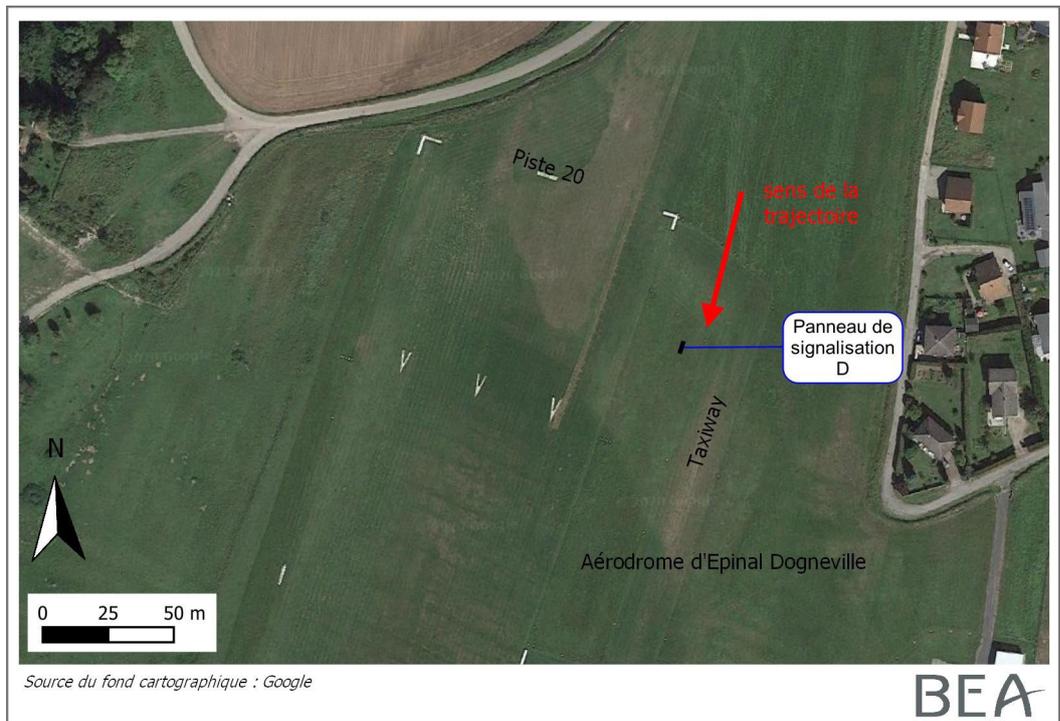
Figure 1 : Plan du site de l'accident

L'aérodrome d'Épinal Dogneville dispose d'une piste 02/20 en herbe, d'une longueur de 710 m et d'une largeur de 90 m. La piste 20, orientée au QFU 200°, possède un seuil décalé, la longueur utilisable à l'atterrissage est donc de 620 m.

Le taxiway P, en herbe, se situe sur la gauche de la piste 20. Il permet d'accéder à la piste par quatre bretelles : A (au sud), B, C et D (au nord). Le taxiway a une largeur de 20 m.

La bande recouverte d'herbe entre la piste et le taxiway a pour largeur environ 30 m. Le panneau de signalisation du point d'attente D se situe sur cette bande, à environ 70 m de l'axe de piste, en amont du seuil décalé.

Le taxiway et les bretelles d'accès sont délimitées par des plots jaunes en plastique espacés respectivement d'environ 30 m et d'environ 5 m.

La piste est délimitée par des équerres et des traits blancs en béton au ras du sol. Des plots blancs en plastique sont également présents et espacés de 60 m afin de délimiter la piste. Des bornes rouges et blanches sont présentes aux quatre coins de la piste.

Enfin, des chevrons blancs en béton, au ras du sol, matérialisent la position du seuil décalé. Une série de cinq plots blancs se situent de part et d'autre de la piste pour également indiquer ce seuil.

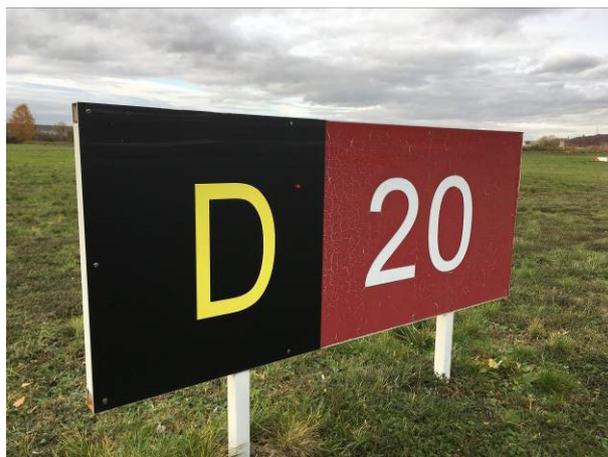
Figure 2 : Panneau de signalisation D

Lors de l'arrondi, l'aile droite heurte le panneau de signalisation indiquant le point d'attente D, situé entre la piste 20 et le taxiway P. Suite au choc, le pilote effectue un atterrissage complet et roule jusqu'au parking. L'aile droite est endommagée.

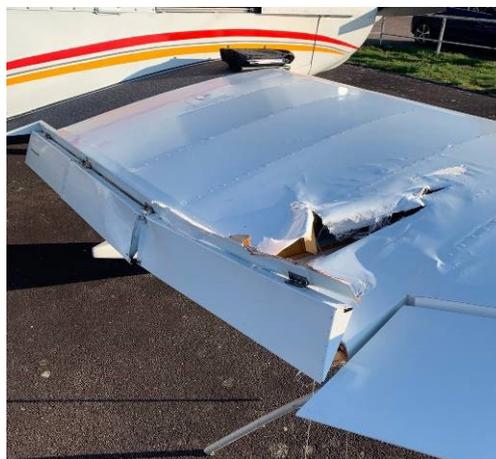
Figure 3 : Dommages sur l'aile droite

La collision avec le panneau de signalisation a entraîné une profonde déchirure du revêtement de l'aile droite en partant de l'intrados vers la partie arrière de l'extrados. Le caisson central et le longeron ont été détruits par la pénétration du panneau à l'intérieur de l'aile droite.

Les câbles de commande d'aileron ont été endommagés. Le volet hypersustentateur droit est tordu.
