## Accident de l'avion ROBIN - DR400 - 140B immatriculé F-GNNE

survenu le 18 avril 2021  
à Saint-Pathus (77)

### Collision avec un oiseau, perte de contrôle et collision avec le sol, en instruction

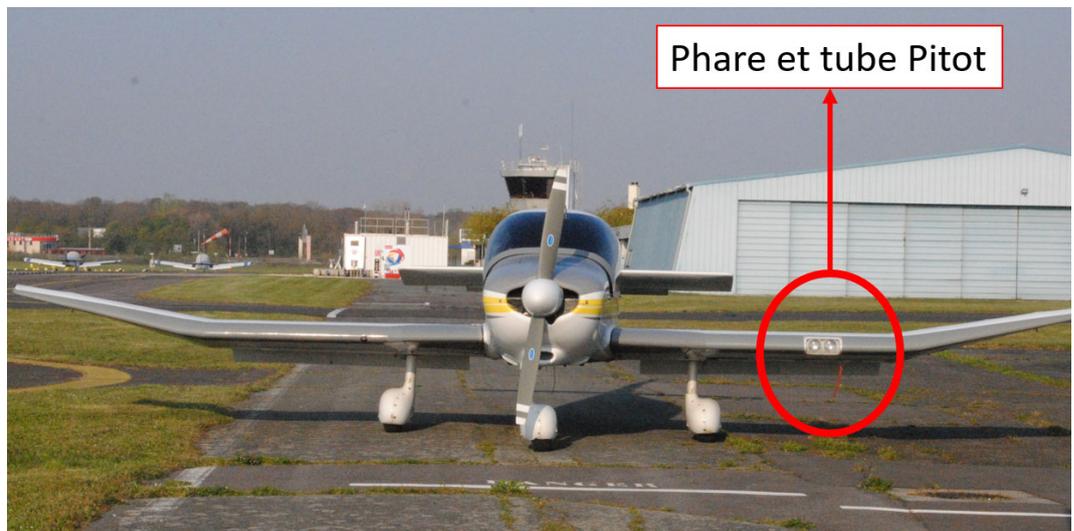
Figure 2 : Plan simplifié de l'aile gauche

Un examen complémentaire de la voilure gauche a permis de déterminer que l'impact avec l'oiseau s'est produit sur le dessous du contreplaqué de revêtement du bord d'attaque de l'aile gauche, au niveau du tube Pitot, derrière le bloc phares, entre les nervures 6 et 7 (voir Figures 2 et 3). L'absence de dommage plastique significatif sur les câbles de commande de l'aileron indique que ceux-ci n'ont pas subi de chargement anormal. La présence, sur la toile, principalement sur l'extrados, de toute la peinture et du primaire d'accrochage est le signe de l'absence d'énergie et donc de mouvements locaux importants. En particulier, aucune trace de torsion n'est observée sur l'arrière de la voilure, au niveau du longeronnet arrière. La structure inférieure avant du longeron principal de la voilure a été affectée consécutivement à l'impact, mais le longeron principal ne s'est pas rompu en vol. Selon toute vraisemblance, le caisson de voilure après le dièdre est resté dans sa position géométrique jusqu'à l'impact final avec le sol.

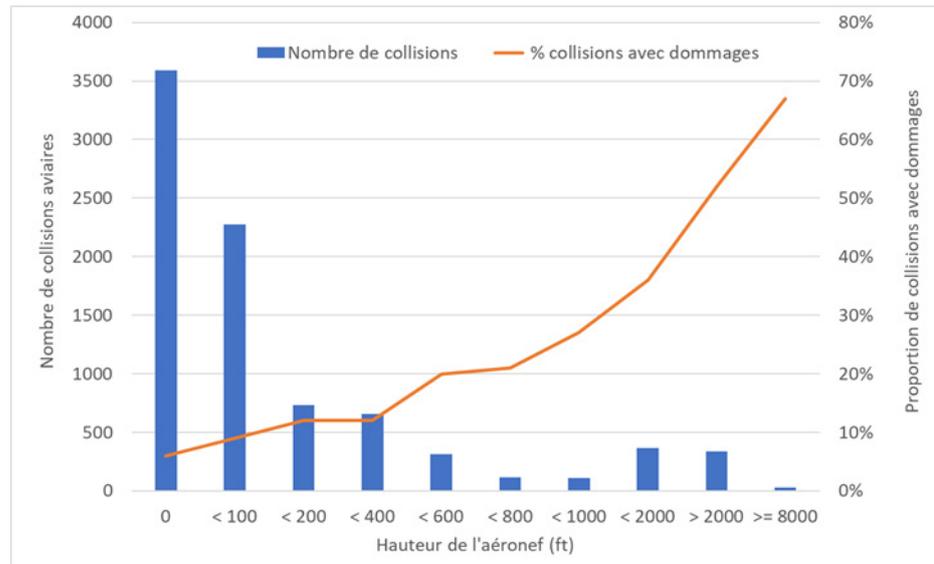
Figure 14 : Distribution des collisions et proportion des collisions avec dommages en fonction de la hauteur de l'aéronef

- ❑ Plus la hauteur est importante, plus les collisions aviaires se raréfient mais plus elles sont génératrices de dommages (voir [Figure 14](#)). Deux principales raisons sont avancées : la vitesse des avions est plus importante en croisière que dans les phases d'évolution proches du sol et les grands oiseaux massifs sont plus présents en altitude que près du sol.
- ❑ 34,6 % des collisions impliquant des avions légers à hélice CS-23 ont conduit à des dommages. La moitié de ces collisions avec dommages se sont produites au niveau des ailes des avions.
- ❑ 87,5 % des accidents mortels ou ayant conduit à la perte totale de l'aéronef impliquant des aéronefs CS-23 et pour lesquels il a été possible de déterminer l'énergie cinétique se sont produits avec des énergies supérieures à 1 500 J.

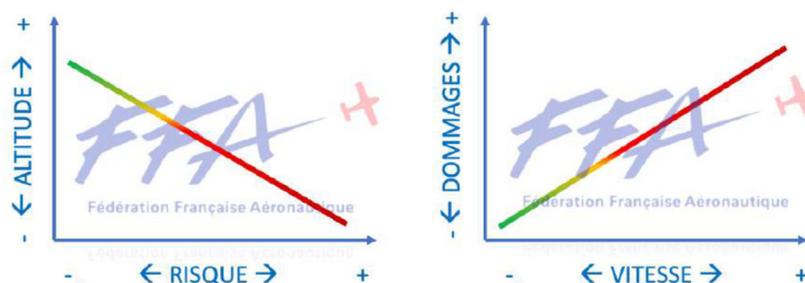
La Commission Prévention Sécurité rappelle que le risque de collision aviaire est inversement proportionnel à l'altitude de vol et que les dommages occasionnés sont a contrario proportionnels à la vitesse de vol (cf. graphiques). Le niveau de risque le plus important correspond en conséquence au vol de croisière réalisé à basse altitude.

Il est donc recommandé, autant que faire se peut, de mener son vol à une altitude qui permette de diminuer le niveau de risque en ce domaine (Z croisière > 2500 ft ASFC conseillée). L'adoption d'une démarche de gestion des menaces en amont du vol est également susceptible de représenter une aide appréciable que le pilote ne doit pas négliger. »

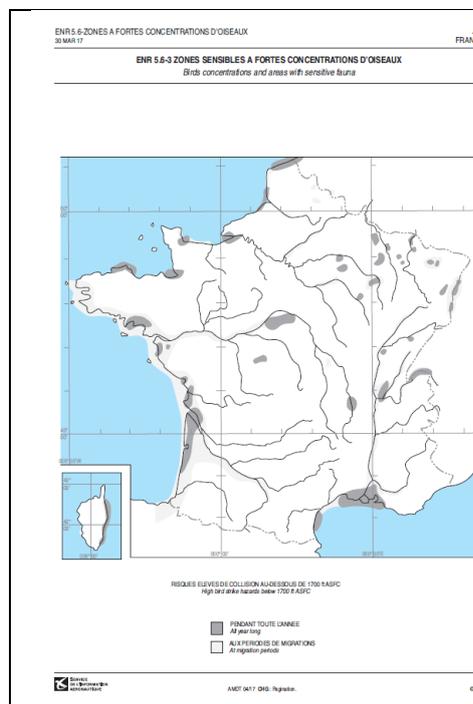
Figure 15 : Zones à fortes concentrations d'oiseaux

Dans sa section ENR 5 sur les avertissements à la navigation, l'AIP fournit à l'usager aéronautique des informations sur les migrations d'oiseaux et les zones sensibles à fortes concentrations d'oiseaux (voir Figures 15 et 16 ). Ces cartes ne mentionnent pas de risque particulier dans la zone de l'accident du F-GNNE.
