Incident grave de l'avion CESSNA - 525 - A
immatriculé **N222NF**
survenu le 14 août 2020
à Paris-Le Bourget (93)

Défaillance simultanée d'un écran PFD et de l'une des deux chaînes anémo-barométriques lors du décollage, demi-tour et atterrissage d'urgence

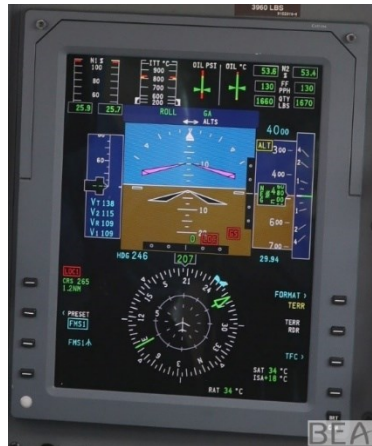
Figure 4 : MFD basculé en mode combiné du N222NF lors de la mise sous tension de l'avion quelques jours après l'événement (source : BEA)

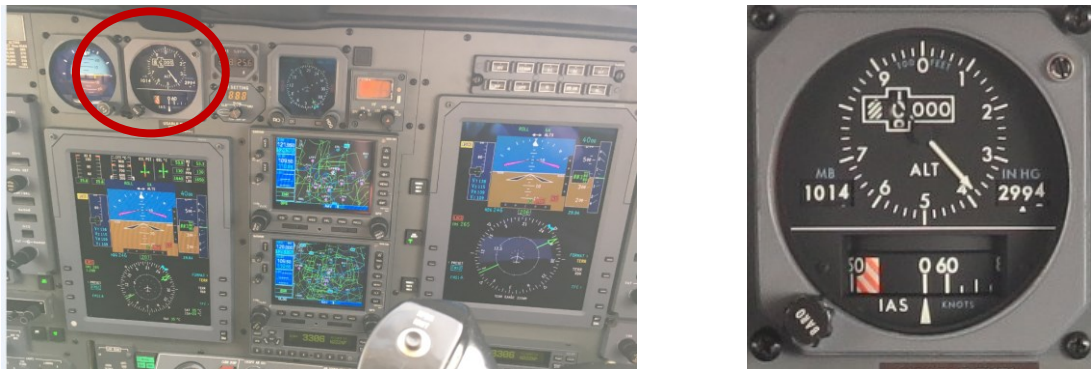
Cet avion est également équipé d'un altimètre et d'un anémomètre analogiques de secours situés au-dessus du MFD, en partie centrale du cockpit.

Figure 5 : altimètre et anémomètre de secours (source : BEA)

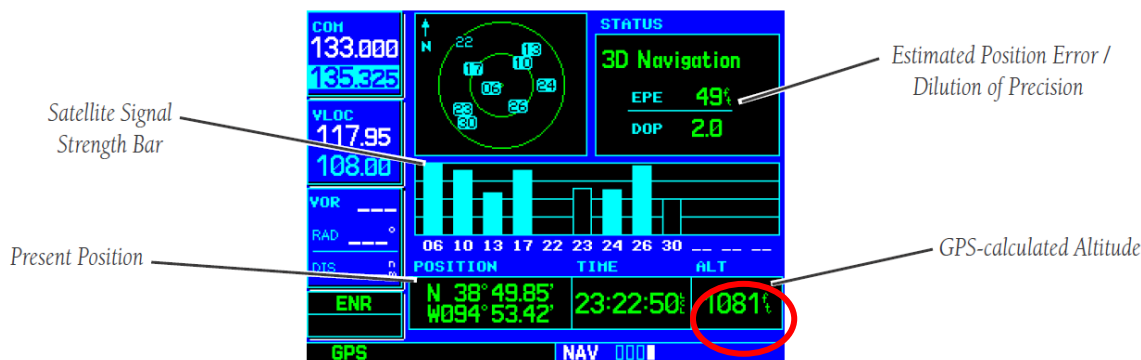
Le N222NF est équipé de deux systèmes GNSS Garmin GNS530. Ces systèmes peuvent être une source supplémentaire d'information relative à l'altitude au-dessus du niveau moyen de la mer (AMSL) et la vitesse sol de l'avion. Cette altitude n'est pas affichée de manière directe mais est accessible dans la sous-page *Satellite Status* du menu *Navigation* du GNS530.

Figure 6 : information d'altitude GNSS fournie par le Garmin N530 (Source : Garmin)

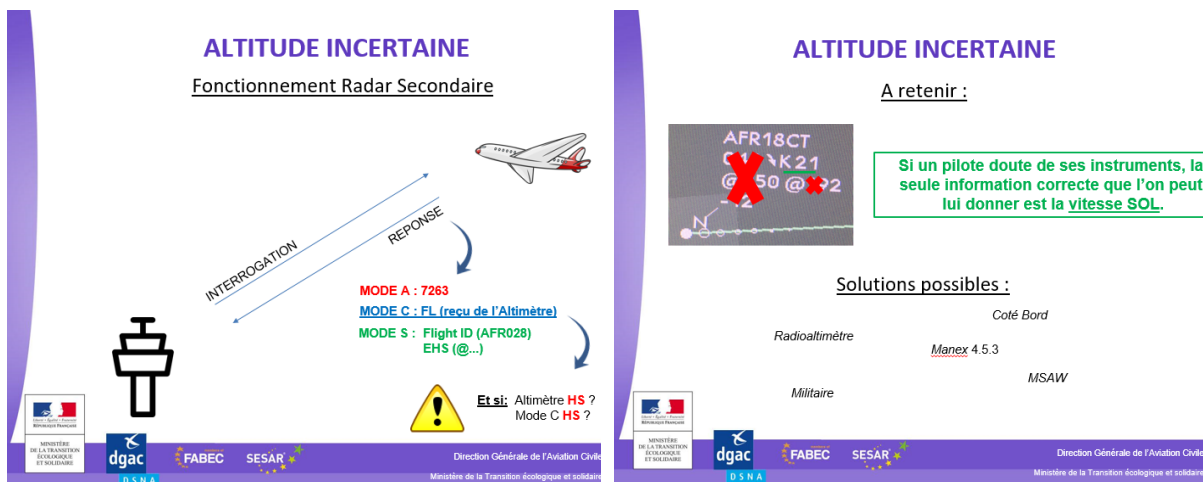
Figure 12 : extraits d'une présentation en formation continue à Paris-Charles de Gaulle (Source : SNA de Paris-Charles de Gaulle)

Depuis mars 2021, les contrôleurs en poste à Paris-Charles de Gaulle sont sensibilisés lors de la formation continue à la problématique liée à la réception d'informations d'altitudes erronées. La présentation inclut :

- un retour d'expérience sur l'événement ;
- des rappels sur le fonctionnement du radar secondaire et de l'affichage des informations de vol transmises par l'aéronef ;
- une sensibilisation sur les vols avec un seul pilote à bord d'aéronefs hautes performances.
