## Accident de l'avion PIPER - PA-46 - 350P immatriculé F-GUYZ

survenu le 8 février 2019  
à Courchevel (73)

### Sortie longitudinale de piste lors de l'atterrissage, collision avec un monticule de neige

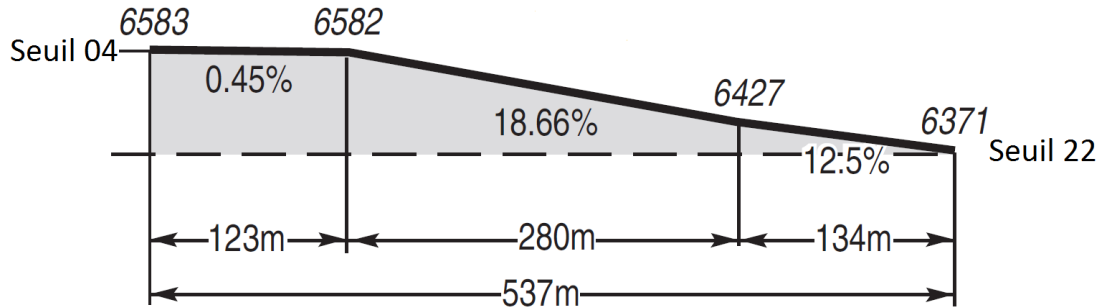
Figure 1 : Profil longitudinal de la piste 04/22 de Courchevel

L'altiport de Courchevel<sup>(2)</sup> est un aéroport à usage restreint doté d'un service AFIS. Il comporte une piste 04/22 revêtue d'une longueur de 537 m dont le profil longitudinal est représenté ci-dessous :

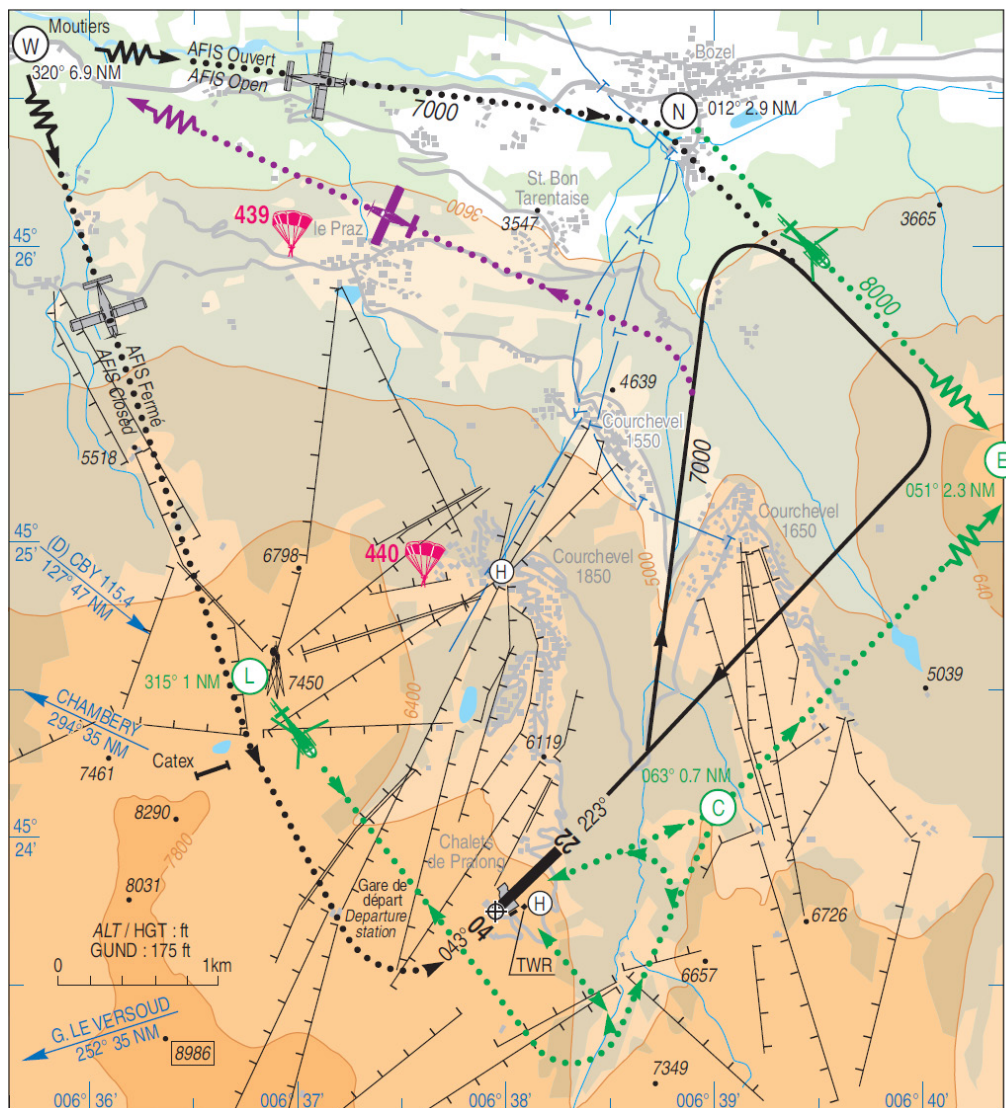
Figure 2 : Extrait de la carte VAC de l'altiport de Courchevel

Passant travers Genève, il annule son plan de vol IFR et poursuit sa descente vers l'aérodrome de Courchevel. Après la phase de reconnaissance, le pilote suit la trajectoire publiée sur la carte VAC.

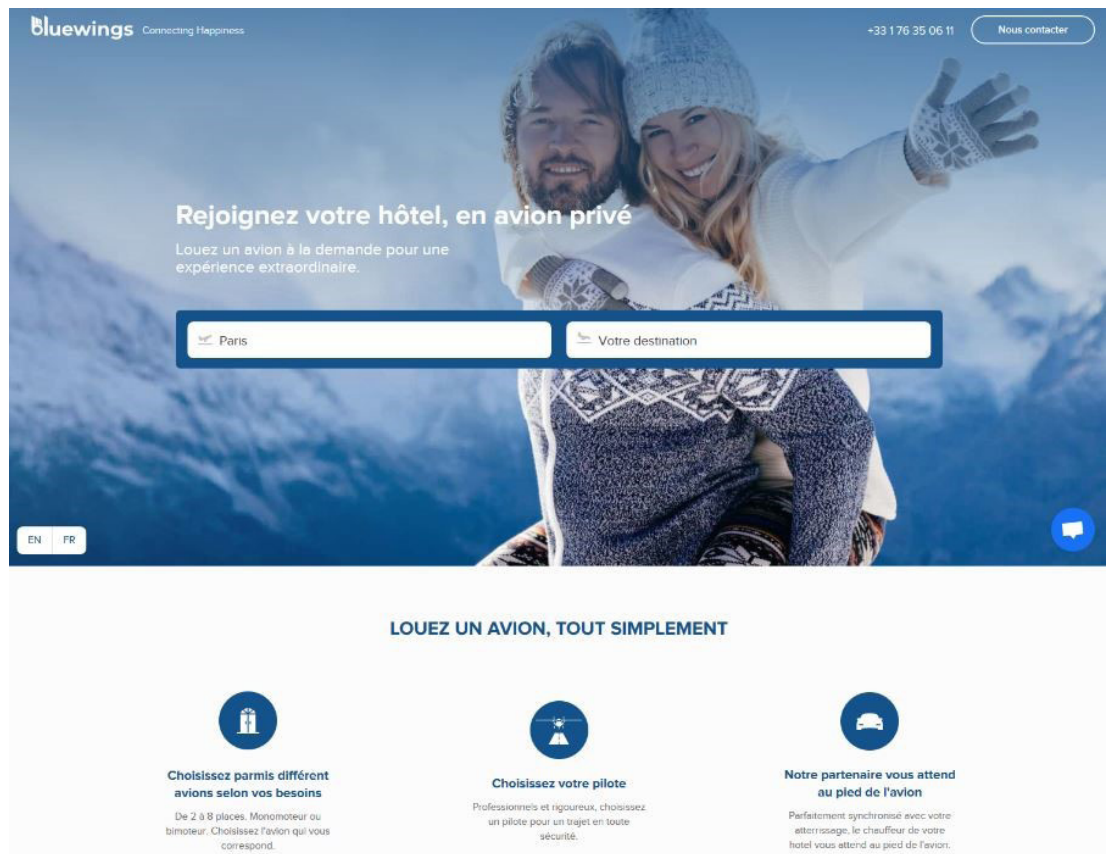
Figure 4 : Extrait du haut de la page d'accueil du site Bluewings.aero

La page du site indiquait : « *Notre partenaire vous attend au pied de l'avion, parfaitement synchronisé avec votre atterrissage, le chauffeur de votre hôtel vous attend au pied de l'avion* » Tout en restant dans le cadre du transport privé, cette plateforme proposait des services pouvant ressembler à des prestations de transport commercial complètes, incluant même la liaison aéroport-hôtel.
