**Accident** survenu au Piper PA30  
immatriculé **F-BPIR**  
le lundi 4 décembre 2023  
à Villejuif (94)

Heure	À 17 h 13 <sup>1</sup>
Exploitant	Trimaille Aéro Formation <sup>2</sup>
Nature du vol	Instruction
Personnes à bord	Pilote en formation, instructeur et un passager
Conséquences et dommages	Avion détruit, pilote en formation et instructeur blessés

**Désamorçage du circuit carburant, extinction non  
commandée des moteurs, atterrissage forcé en milieu  
urbain de nuit**

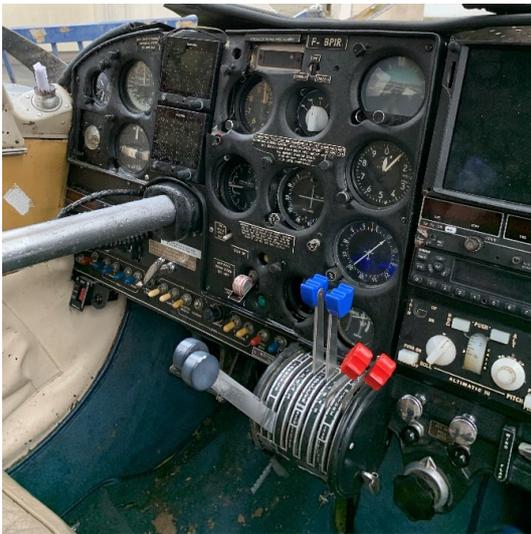
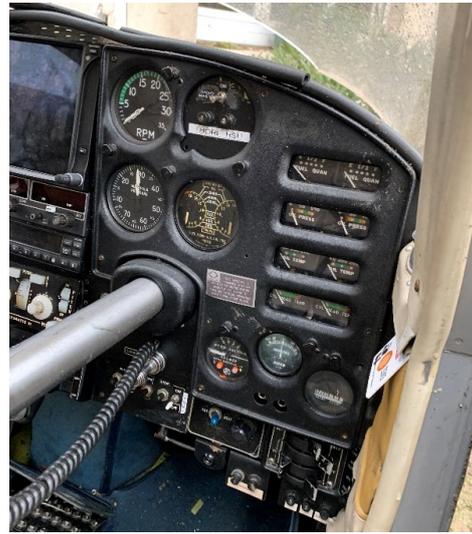
Figure 3 : photos de la planche de bord (Source : BEA)

Le F-BPIR était doté de systèmes EADI (horizon) et EHSI (plateau de route) avec affichage digital, d'une instrumentation classique à aiguilles, et d'un système GNSS de bord Garmin GTN 750 doté d'une fonction de suivi carburant<sup>10</sup>.

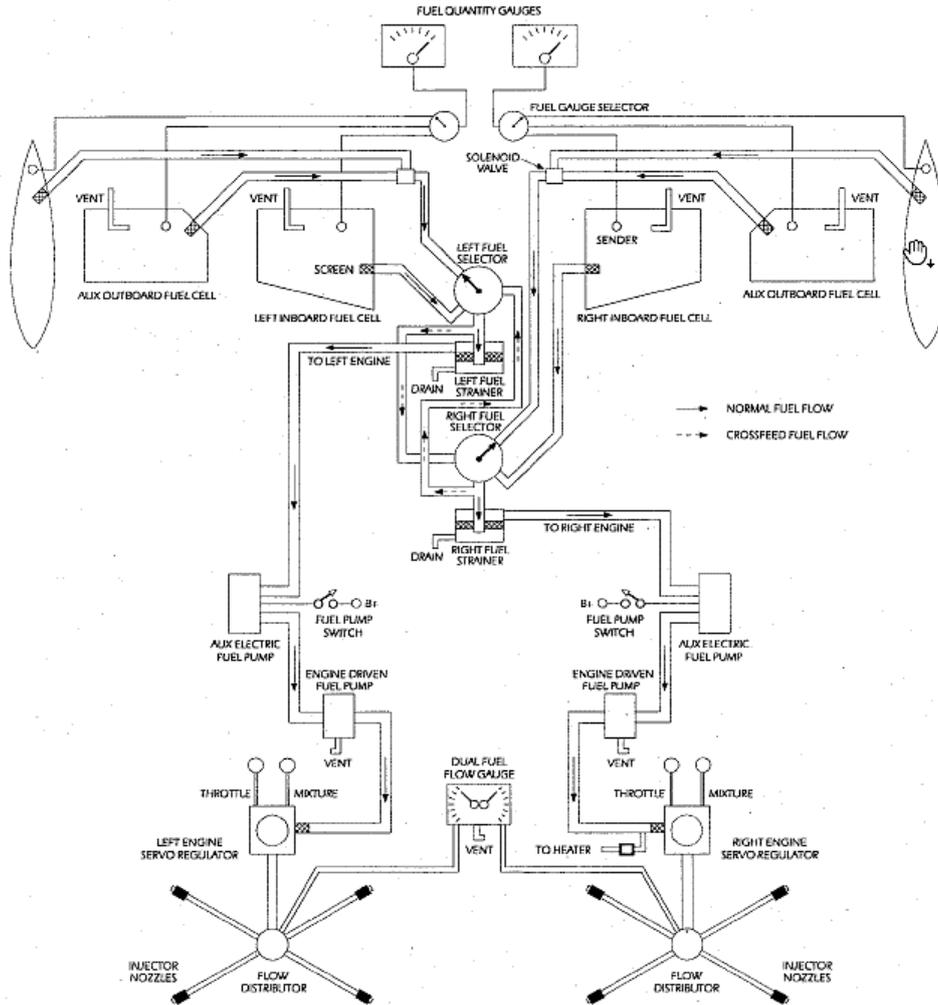
Figure 4 : circuit carburant du PA30 (Source : Piper Aircraft)

Les sélecteurs des réservoirs de carburant sont situés entre les deux sièges avant. Ils permettent de sélectionner la position OFF, auxiliaire (AUX ou TIP), MAIN ou CROSSFEED. De chaque côté, lorsque la position auxiliaire est sélectionnée, un interrupteur permet de basculer du réservoir auxiliaire AUX au réservoir auxiliaire TIP.

<sup>16</sup> Cette information n'a pas été corroborée par les éléments observés sur le site de l'accident (voir § 2.4). Pour le côté droit, si l'instructeur tourne le sélecteur de la position MAIN vers AUX sans regarder, si le sélecteur est initialement sur la position AUX, la position finale est OFF.
