Indisponibilité du transpondeur, indisponibilité du système ACAS, difficultés ou perte de communication radio et datalink, dégradation des capacités d'approche et d'atterrissage, rapprochements dangereux

INCIDENT GRAVE	INCIDENT	INCIDENT GRAVE
Avion AIRBUS A320-251N immatriculé EI-NSF	Avion AIRBUS A321-252NX immatriculé PH-YHA	Avion AIRBUS A321-252NX immatriculé PH-YHC
Aer Lingus Teoranta	Transavia Airlines C.V.	Transavia Airlines C.V.
Transport commercial de passagers		
20 septembre 2024 vers 7 h 30 ¹	13 janvier 2025 vers 21 h 20	29 avril 2025 vers 10 h30
En croisière

Note : ce rapport intermédiaire est établi uniquement à partir des informations dont le BEA a eu connaissance à ce stade des enquêtes. Il ne préjuge pas des conclusions que le BEA pourra formuler dans les rapports finaux relatifs à ces trois enquêtes.

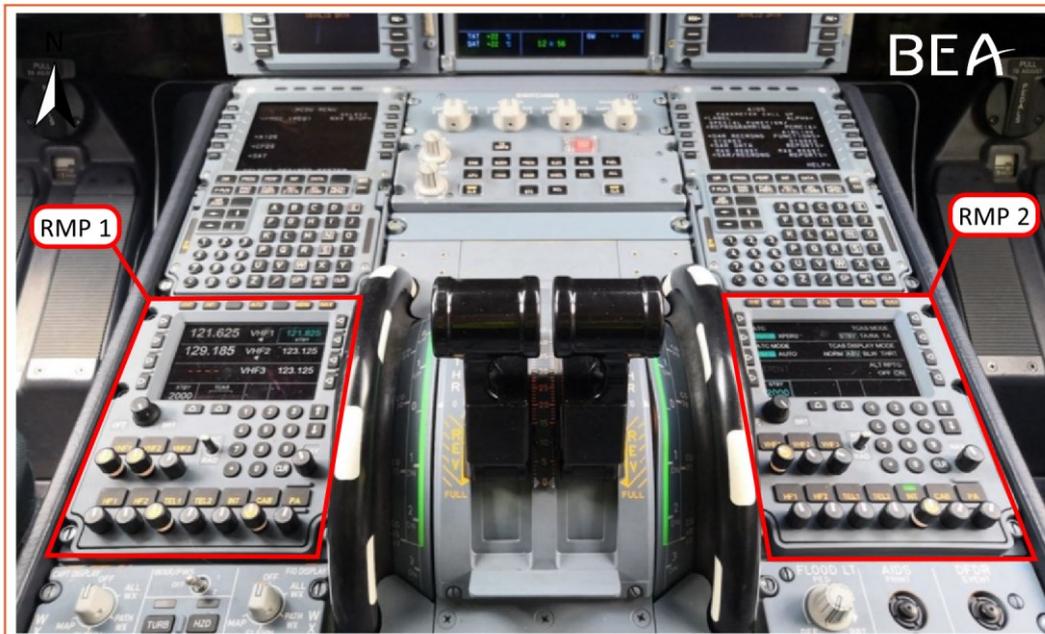
Figure 4 : RMP du système DRAIMS (source : Airbus, annotations BEA)

- deux RMP (*Radio Management Panel*) : interface reliée aux périphériques audios de l'équipage, et permettant notamment de paramétrer les moyens de communications audios, le transpondeur, l'ACAS et, en secours, les moyens de radionavigation (voir Figure 4) ;
- un AMU (*Audio Management Unit*) : calculateur reliant les RMP avec les systèmes externes (radios VHF, transpondeurs, ACAS, etc) ;
- un ACP (*Audio Control Panel*), ou un troisième RMP selon la configuration : interface reliée aux périphériques audio du troisième occupant, principalement utilisée pour communiquer avec le personnel au sol, lorsque l'avion est au sol.

En raison d'un défaut de robustesse d'un composant de l'AMU aux microcoupures Ethernet, celui-ci peut basculer dans un mode dégradé, conduisant à un traitement erratique du flux de données Ethernet entre les RMP et l'AMU.

- Sur le fonctionnement des RMP 1 et 2 :
 - o affichage d'informations différentes entre les deux RMP (fréquences radio, mode ACAS, code transpondeur par exemple) ;
 - o alternances de différents affichages (affichage normal, écran vide, indication « **VHF PAGE NOT AVAIL** » ou « **RMP NOT AVAIL** »).
- Sur les communications et les alertes sonores :
 - o dégradation de la qualité audio du micro de l'équipage (voix "robotique", grésillements) ;
 - o impossibilité de changer de fréquence VHF ;

- une supervision interne du composant à l'origine de la défaillance ;
- un mécanisme de redémarrage automatique de ce composant dès lors que la défaillance est détectée ;
- des vérifications supplémentaires effectuées par l'AMU afin d'éviter de diffuser des messages corrompus aux systèmes interfacés.
