Accident survenu au CESSNA 210K immatriculé **N5767J** le jeudi 25 juillet 2024 à Beblenheim (68)

Panne de carburant, atterrissage forcé dans un champ, retournement

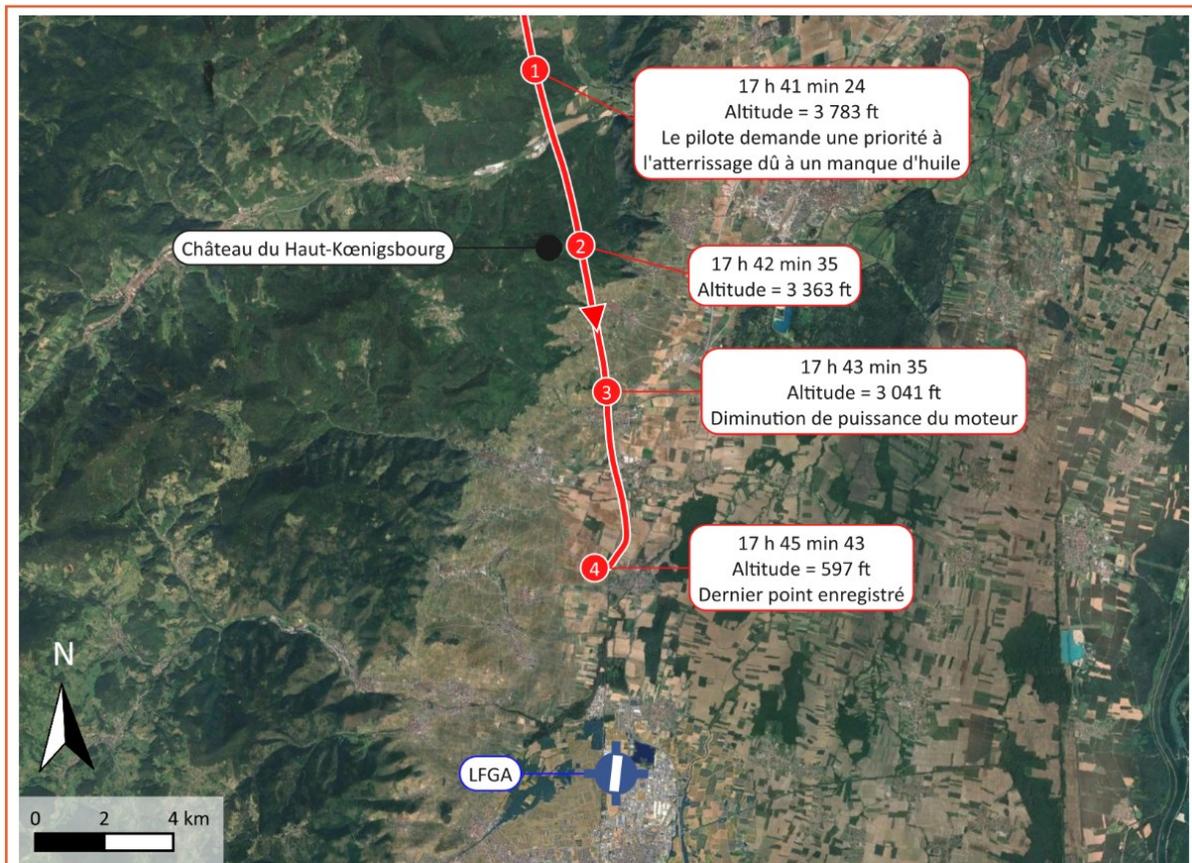
Figure 1 : fin de la trajectoire du N5767J

Le pilote, accompagné d'un passager, décolle de l'aérodrome d'Aalborg au Danemark à 13 h 28 à destination de l'aérodrome de Colmar-Houssen (68). Il monte initialement à une altitude de 4 400 ft². Durant la croisière, l'altitude moyenne de l'avion est d'environ 4 100 ft et sa vitesse sol d'environ 130 kt. À 17 h 15, le pilote contacte le SIV de Strasbourg pour se renseigner sur l'activité des zones militaires. Le contrôleur lui annonce que les zones R228 sont actives. Le pilote vire vers l'ouest pour les contourner. En raison d'une forte occupation de la fréquence, le pilote contourne également la CTR de Strasbourg par l'ouest et poursuit sa route vers Colmar, situé au sud. Le pilote contacte le contrôleur Tour de Colmar à 17 h 40 min 41 et s'annonce à quelques minutes du château du Haut-Koenigsbourg. Moins d'une minute plus tard (voir **Figure 1**, point ①), le pilote demande au contrôleur de Colmar une priorité à l'atterrissage car il décrit être « un peu juste en huile ». Le contrôleur demande au pilote « d'exécuter une approche directe piste 19 » et lui suggère aussi de maintenir l'altitude, puis de descendre et de sortir le train « au dernier moment ». Les données des systèmes embarqués indiquent une diminution de puissance du moteur à 17 h 43 min 35 (point ③). L'avion est alors à une altitude d'environ 3 000 ft. Le pilote annonce au contrôleur que « le moteur est en train de caler » et qu'il va « essayer une longue finale ». Le contrôleur suggère au pilote de repérer un champ ou une route « au cas où ». Environ dix secondes plus tard, le pilote annonce son intention d'effectuer un atterrissage forcé à droite de sa trajectoire. Le dernier point enregistré par le GPS embarqué est à 17 h 45 min 35, alors que l'avion est en finale à faible hauteur. Le train d'atterrissage entre en contact avec la végétation d'un champ puis la route (D3) située avant le champ choisi pour l'atterrissage (voir **Figure 2**). L'avion rebondit, se retourne sur le dos et s'immobilise dans ce champ.

Trajectoire du N5767J extraite du GTN 650

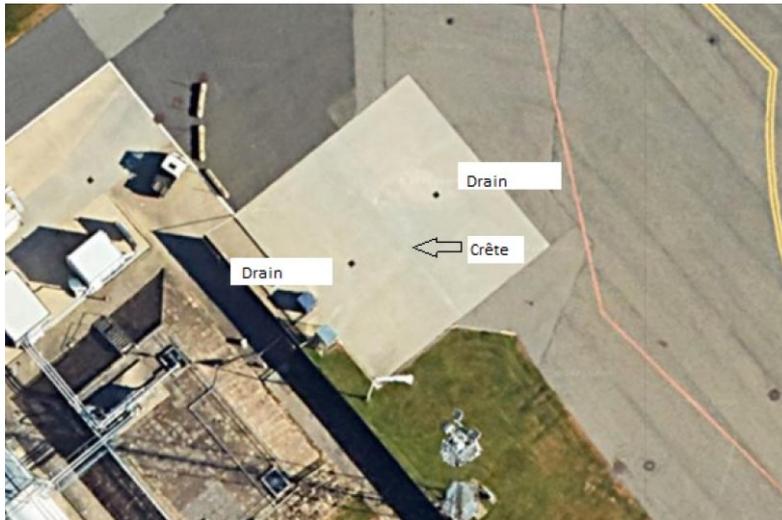
Figure 6 : vue aérienne de la zone d'avitaillement (Source : Google Maps, annotations BEA)

La pente la plus importante a été mesurée au niveau indiqué 1 sur la **Figure 7** et est de 2,6°.
