**Accident** survenu à l'ULM multiaxes Aerospool WT9  
Dynamic Club  
identifié **67BVN**  
le vendredi 12 avril 2024  
à Peynier (13)

**Perte de contrôle lors d'un exercice de décrochage,  
déclenchement du parachute de secours, en instruction**

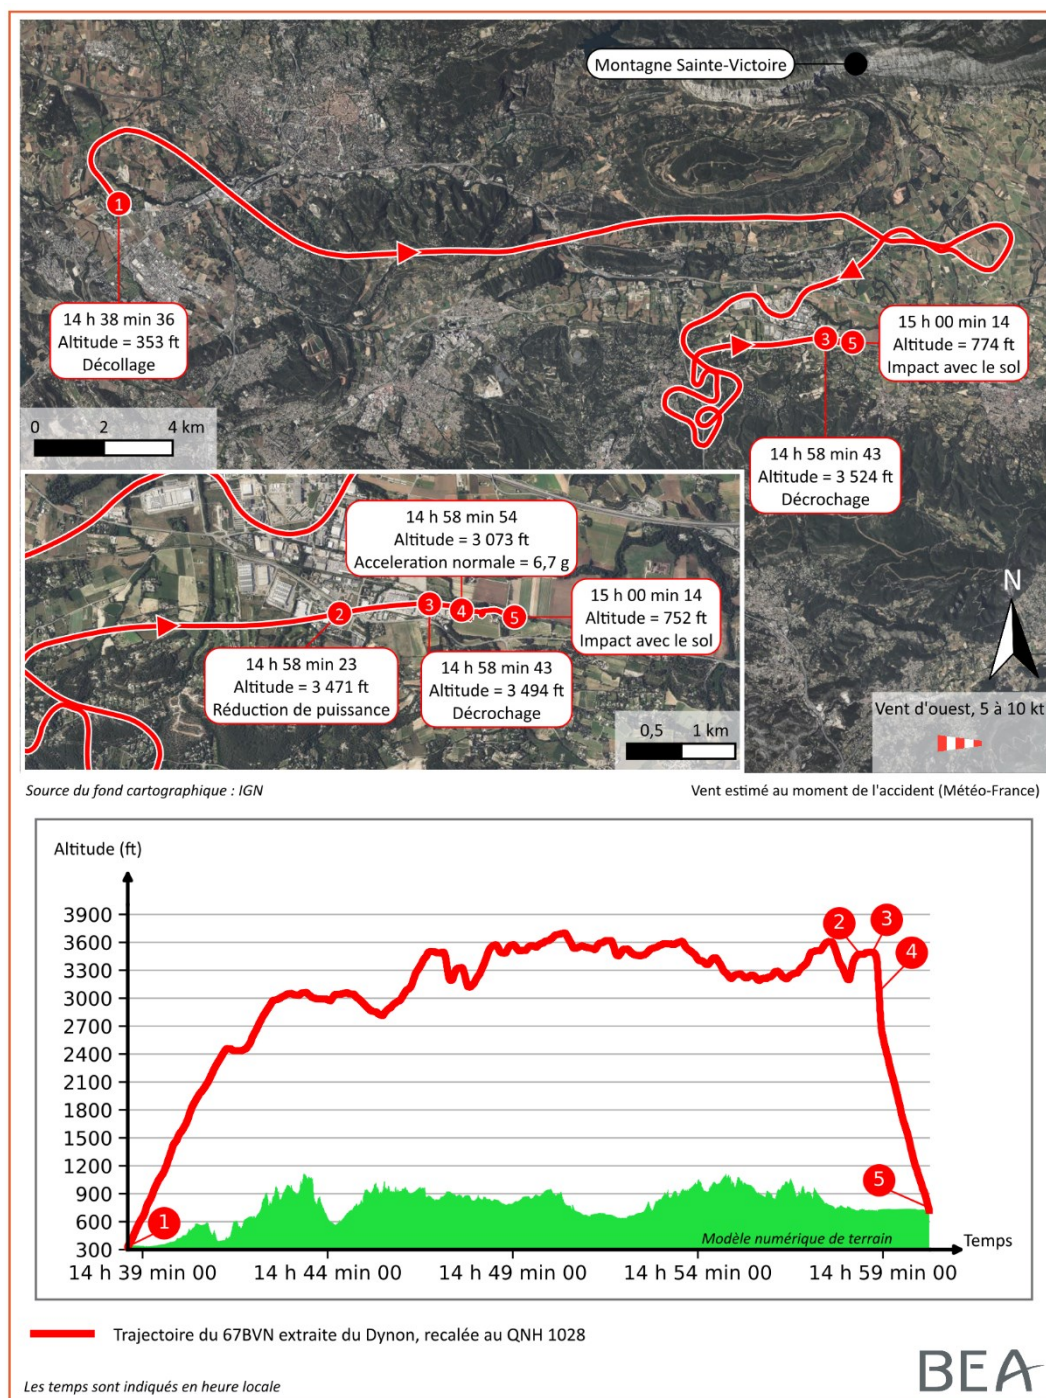
Après un briefing au sol, l'instructeur et l'élève pilote décollent à 14 h 38 (voir **Figure 1**, point **①**) de l'aérodrome d'Aix - Les Milles (13) pour réaliser les exercices de maniabilité (virages à grandes inclinaisons, décrochage) puis des tours de piste. Ils se dirigent vers le sud de la montagne Sainte-Victoire où l'instructeur prend les commandes pour montrer à l'élève pilote un exercice de décrochage.

À 14 h 58, à l'altitude de 3 500 ft<sup>2</sup> (soit une hauteur d'environ 2 750 ft), l'instructeur réduit progressivement la puissance jusqu'au ralenti, et maintient sensiblement le palier en augmentant progressivement l'assiette. La vitesse indiquée diminue de 92 kt jusqu'à 47 kt.

À 15 h (point **⑤**) l'ULM termine sa descente dans un champ de vignes et le moteur s'arrête à la suite du contact de l'hélice avec le sol. L'élève pilote et l'instructeur évacuent l'ULM.

Figure 1 : trajectoire de vol de l'ULM

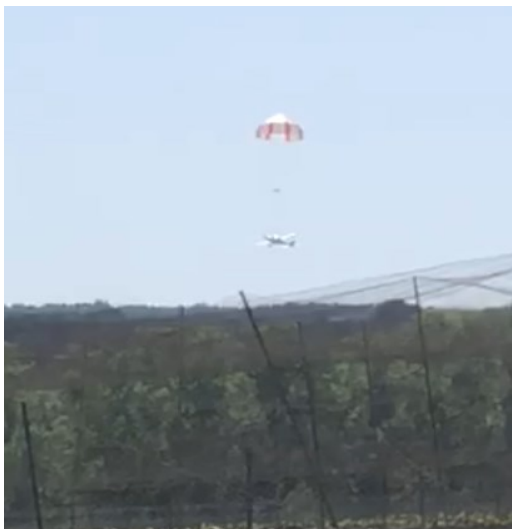
*Figure 2 : extrait d'une vidéo de la descente sous parachute prise par un témoin au sol*
