**Accident** de l'ULM multiaxes G1 Aviation G1 SPYL-XL-R ULS (P)  
identifié **04IF**  
survenu le samedi 4 février 2023  
à Salignac (04)

**Déformation des deux ailes en vol en atmosphère agitée, perte de contrôle, activation du parachute de secours, en instruction**

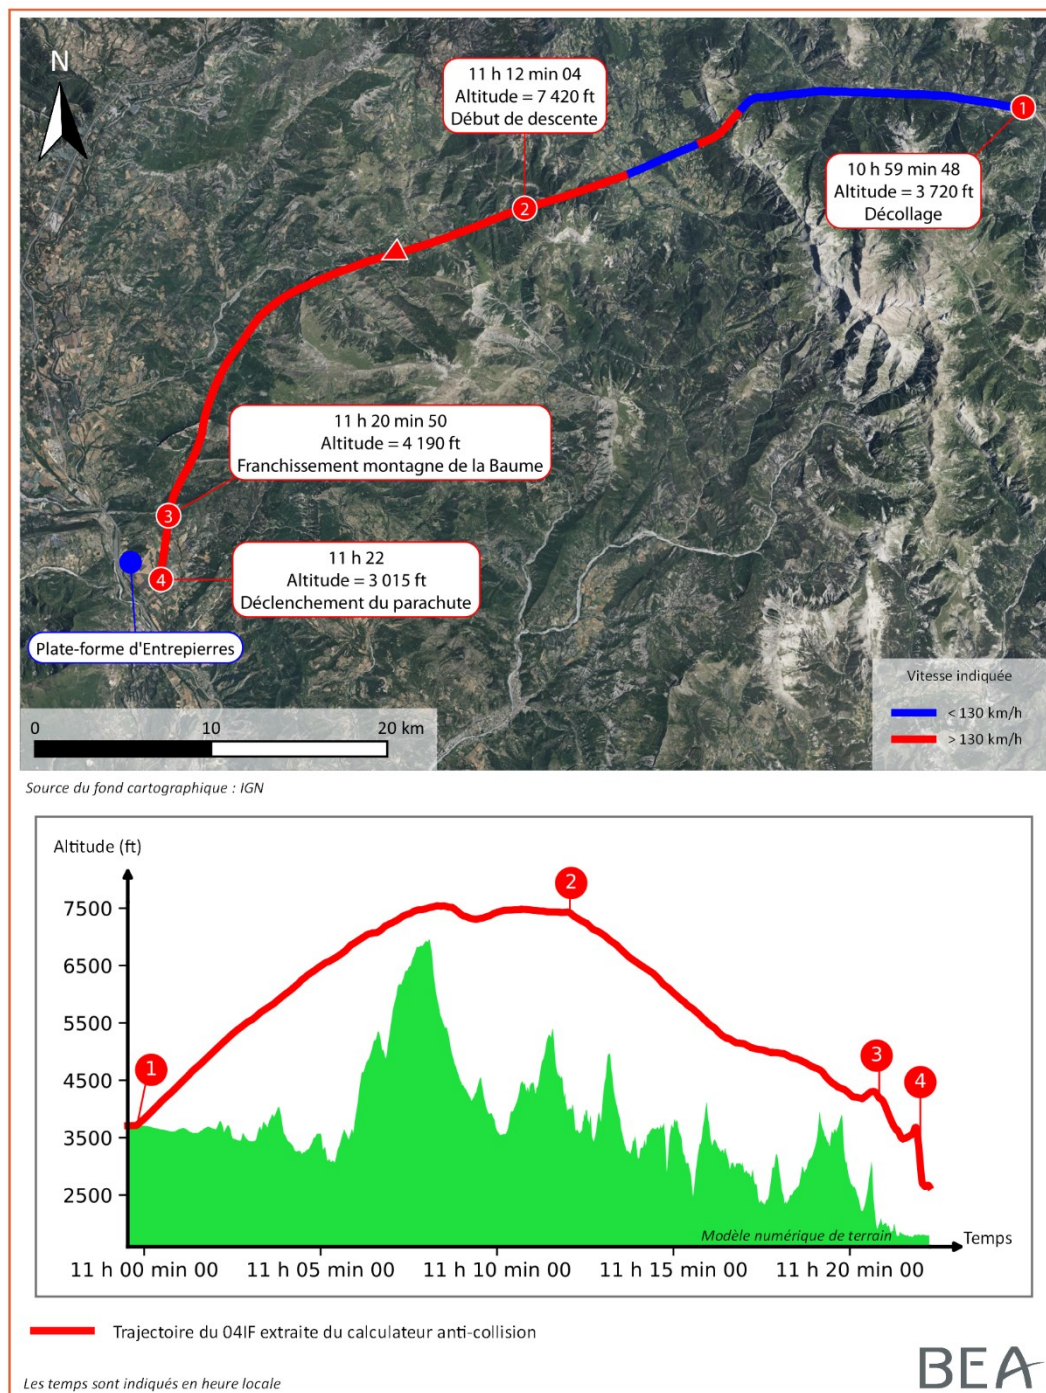
Figure 1 : trajectoire du vol

Le pilote en situation d'instruction décolle vers 11 h de l'aérodrome de Barcelonnnette Saint-Pons (04) (voir **Figure 1**, point **①**), à destination de la plate-forme ULM de Cruis Mas de Grailles (04), pour effectuer un vol avec un instructeur dans le cadre du PNVM<sup>3</sup>. Un posé-décollé intermédiaire est prévu sur la plate-forme ULM privée d'Entrepierrres (04). Sur le trajet, le pilote monte jusqu'à environ 7 500 ft et commence la descente dix minutes après le décollage (Point **②**). Après le passage de la montagne de la Baume (Point **③**), alors que l'ULM se trouve à environ 4 300 ft d'altitude à l'est de la plate-forme d'Entrepierrres et en descente, l'instructeur observe de loin la manche à air de la plate-forme qui indique des turbulences. Il décide d'annuler le posé-décollé sur cette plate-forme et de poursuivre le vol jusqu'à la plate-forme ULM de Cruis.

Quelques secondes plus tard, alors que l'ULM se trouve à environ 4 200 ft d'altitude, sous le vent de la montagne, les deux pilotes entendent un bruit. Une partie de la verrière s'arrache, puis l'ULM s'incline soudainement à droite et part en vrille. L'instructeur reprend les commandes, et tente de récupérer le contrôle. Après trois tours de vrille, ne parvenant pas à reprendre le contrôle de l'ULM, il déclenche le parachute de secours à environ 1 200 ft de hauteur (Point **④**). Après le déploiement de celui-ci, l'ULM descend jusqu'au sol poussé par le vent et termine sa descente dans un champ en heurtant un olivier. Les deux occupants évacuent l'ULM et alertent les secours.

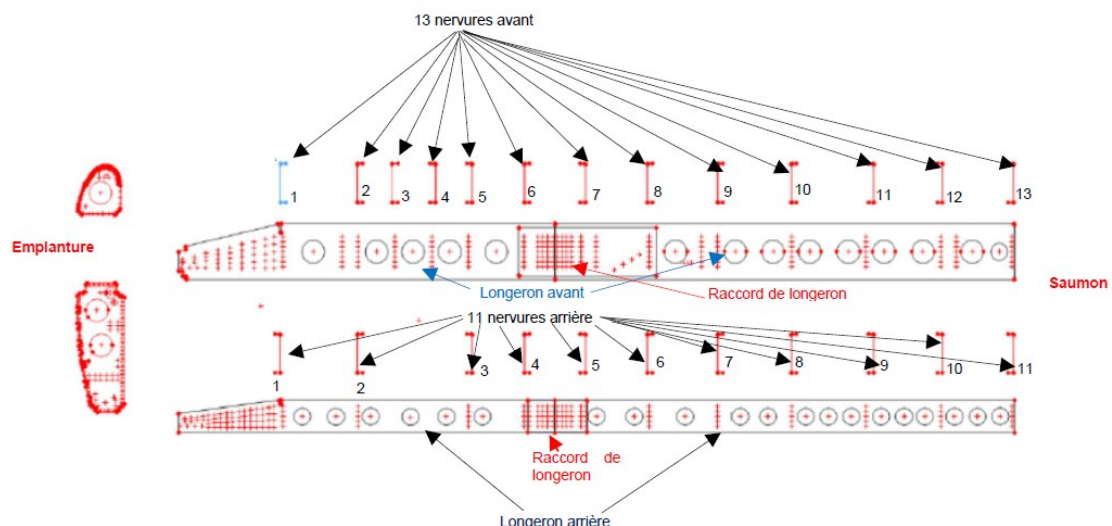
Figure 3 : structure de l'aile (Source : G1 aviation et annotation BEA)

Chaque aile est composée principalement (voir **Figure 3**) :

- de deux ensembles longerons avant et arrière composés d'un demi-longeron côté emplanture et d'un second côté saumon qui sont assemblés entre eux par un raccord ;
- de treize nervures à l'avant situées entre le bord d'attaque et le longeron avant et numérotées selon le constructeur de 1 à 13 ;
- de onze nervures à l'arrière situées entre les deux longerons<sup>8</sup> et numérotées selon le constructeur de 1 à 11.

Les longerons et les nervures des ailes sont constitués de tôles plaquées d'aluminium de 0,5 mm à 1 mm d'épaisseur, comportant des trous d'allègement<sup>9</sup>. Cette structure métallique est recouverte par des tôles en aluminium rivetées.
