RAPPORT TECHNIQUE

**Accident du Jodel DR1050 Ambassadeur
immatriculé F-BJOZ**

**à proximité de l'aérodrome
de Châteauroux - Villers (36)**

Examen de l'épave

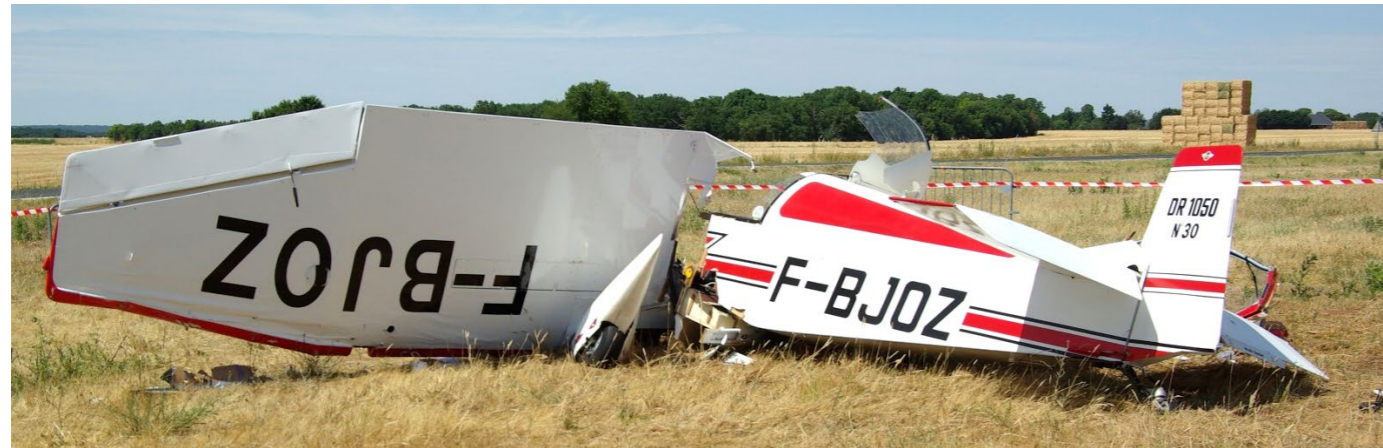
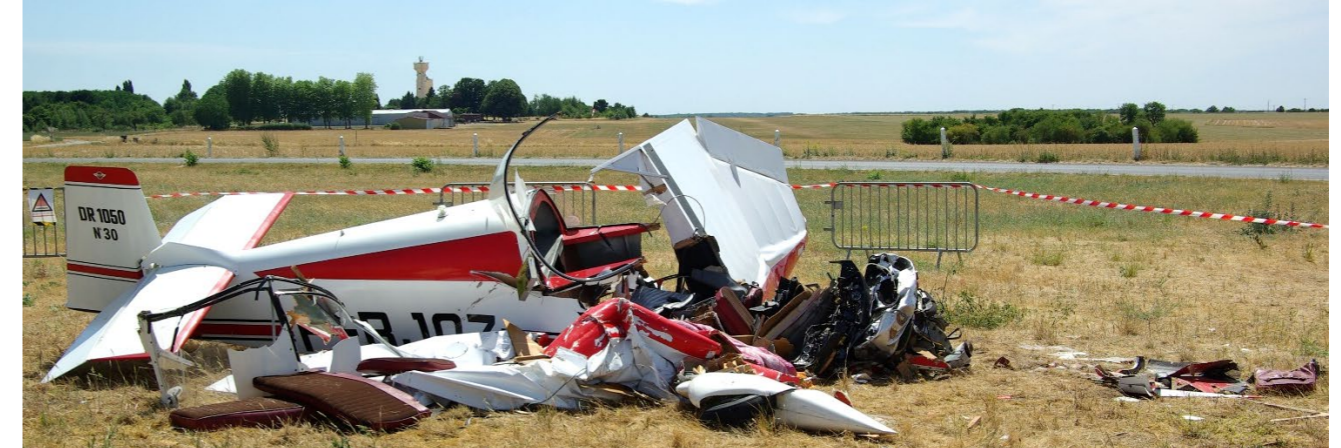
Figure 3 : vue d'ensemble de l'épave
(Source : BEA)

Sur le site de l'accident, l'épave est regroupée et entière. Elle repose à plat sur le fuselage, avec l'aile droite reposant sur son extradors et l'aile gauche sur son bord d'attaque (Figure 3).

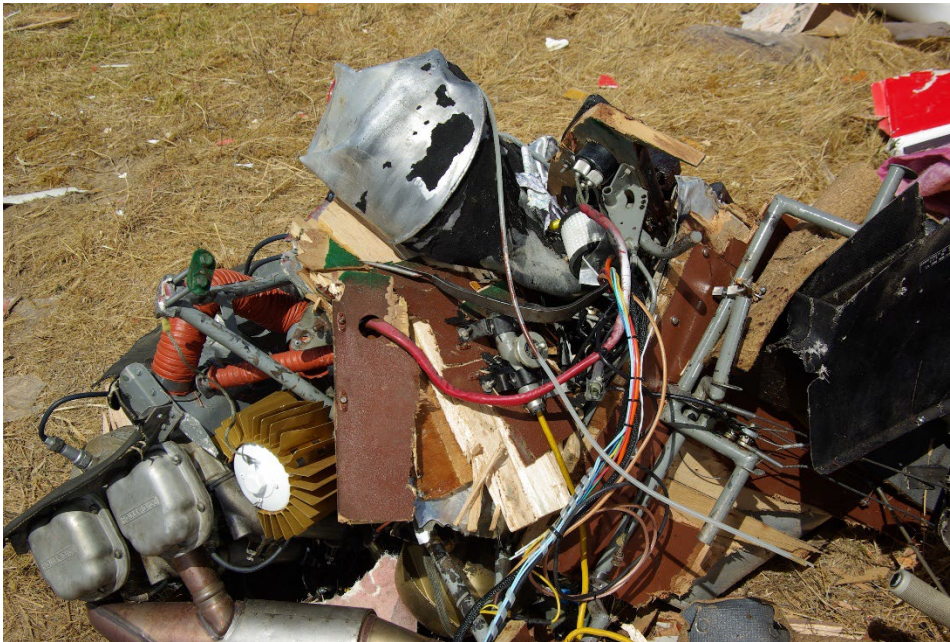
Figure 4 : partie avant
Source : BEA

Toute la structure de liaison avec la cloison pare-feu est détruite. La cloison est totalement désolidarisée du fuselage (Figure 4).

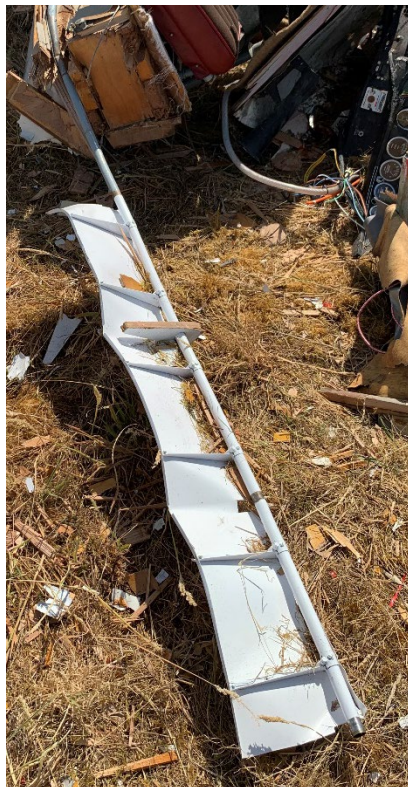
Figure 7 : aérofrein droit désolidarisé de l'aile droite
Source : BEA

La structure de l'aile droite est détruite (Figure 5 et Figure 6). Malgré cette destruction, l'aileron est en position et entier. L'aérofrein droit est entier et arraché de l'aile (Figure 7).

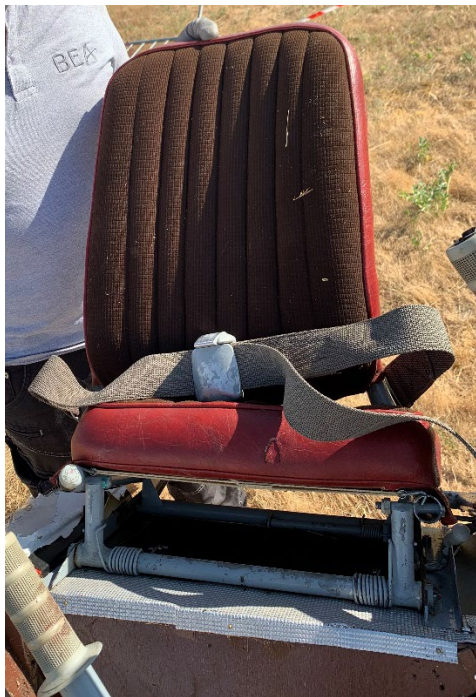
Figure 11 : siège avant droit
Source : BEA

Les deux assises avant sont en place sur le longeron (Figure 11 et Figure 12). Les dossiers associés ont leur structure métallique rompue de façon brutale.

La ceinture de sécurité ventrale associée au siège droit est retrouvée fermée et verrouillée.

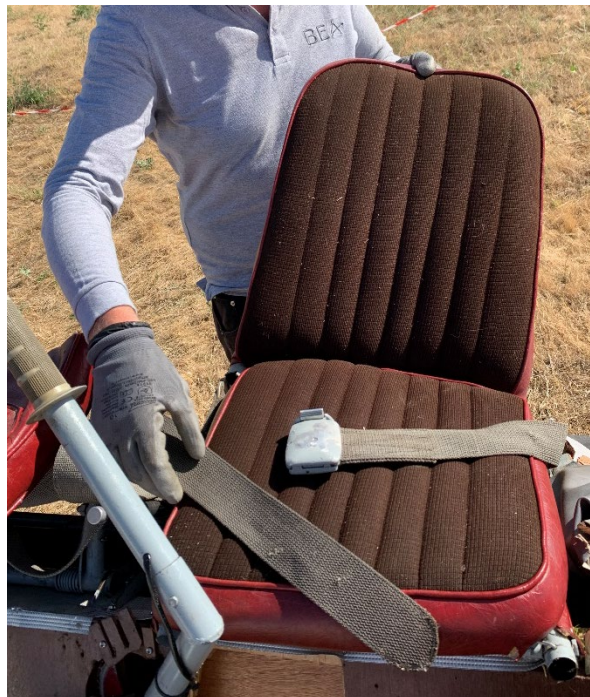
Figure 12 : siège avant gauche
Source : BEA

La ceinture de sécurité ventrale associée au siège gauche est retrouvée avec les deux parties séparées et la boucle fermée.

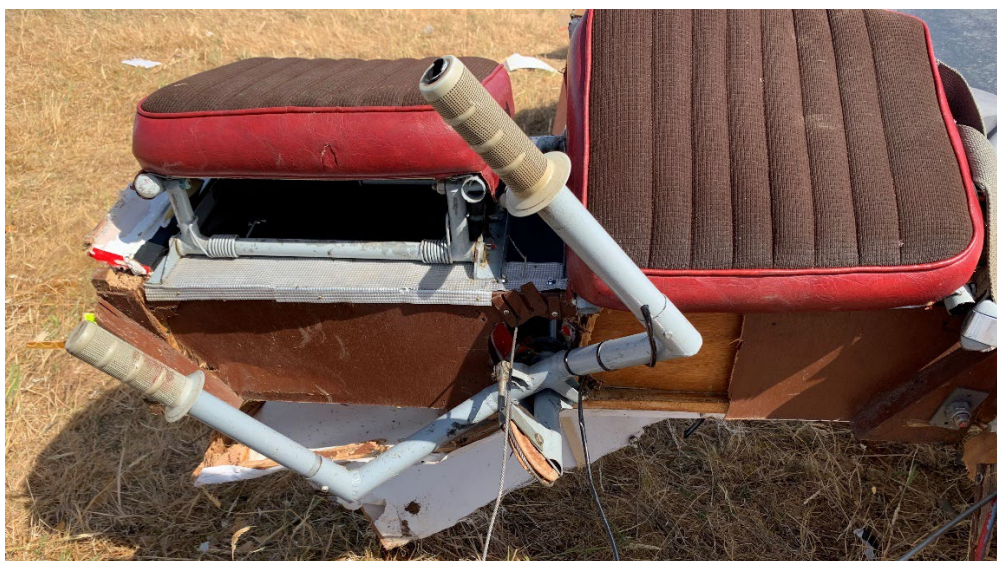
Figure 13 : manches de contrôle
Source : BEA

Les manches de contrôle de l'avion sont en place et non déformés (Figure 13).

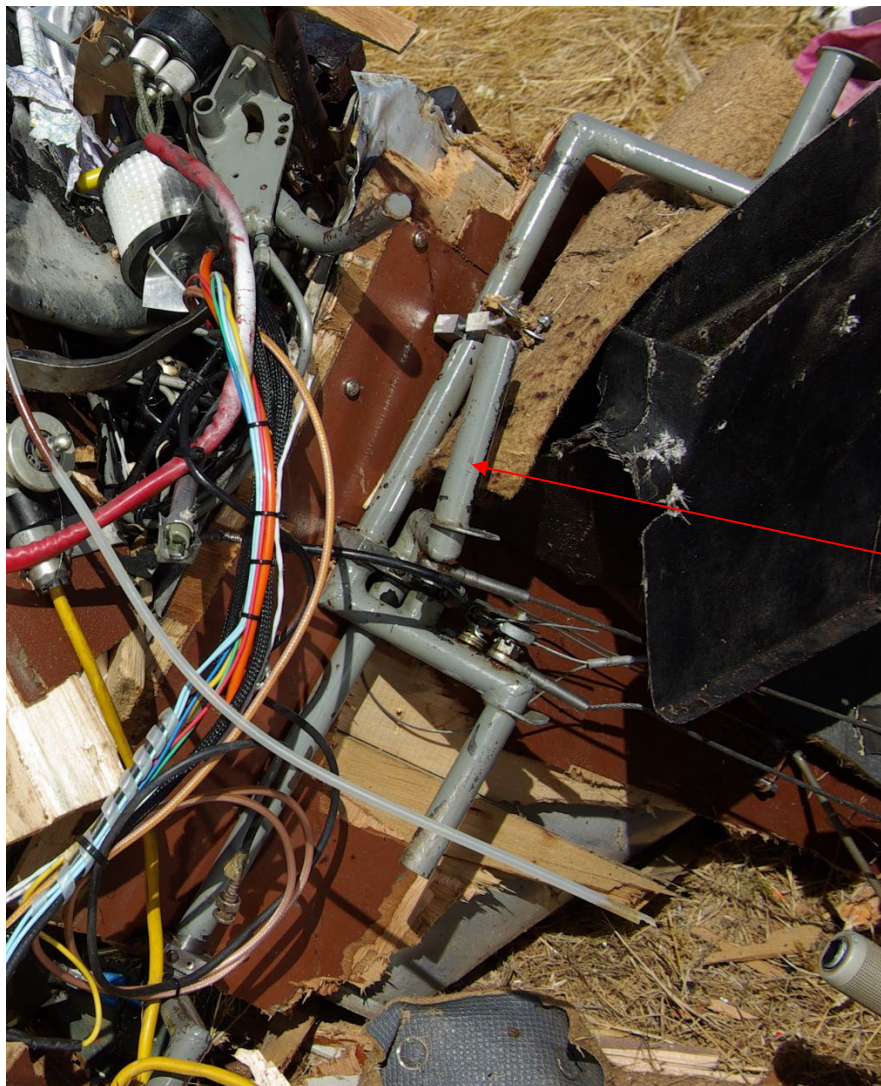
Figure 14 : palonniers

Les palonniers sont toujours fixés à la cloison pare-feu (Figure 14). Une pédale présente une légère déformation vers l'avant.

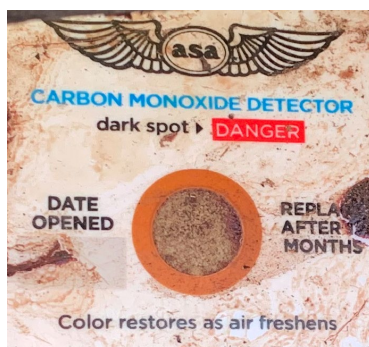
Figure 15 : carte de détection CO sur la planche de bord

La planche de bord comportait également une carte de détection CO (Figure 15), dont la date d'ouverture n'est pas précisée. La pastille de cette carte n'a pas changé de couleur¹.

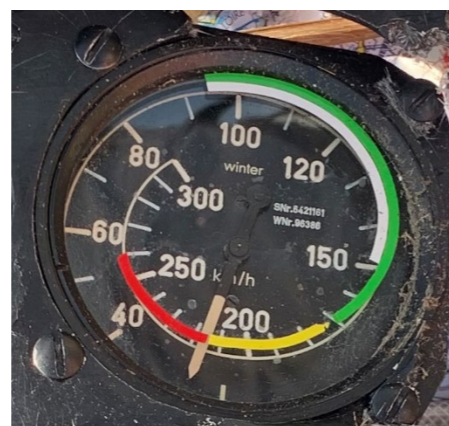
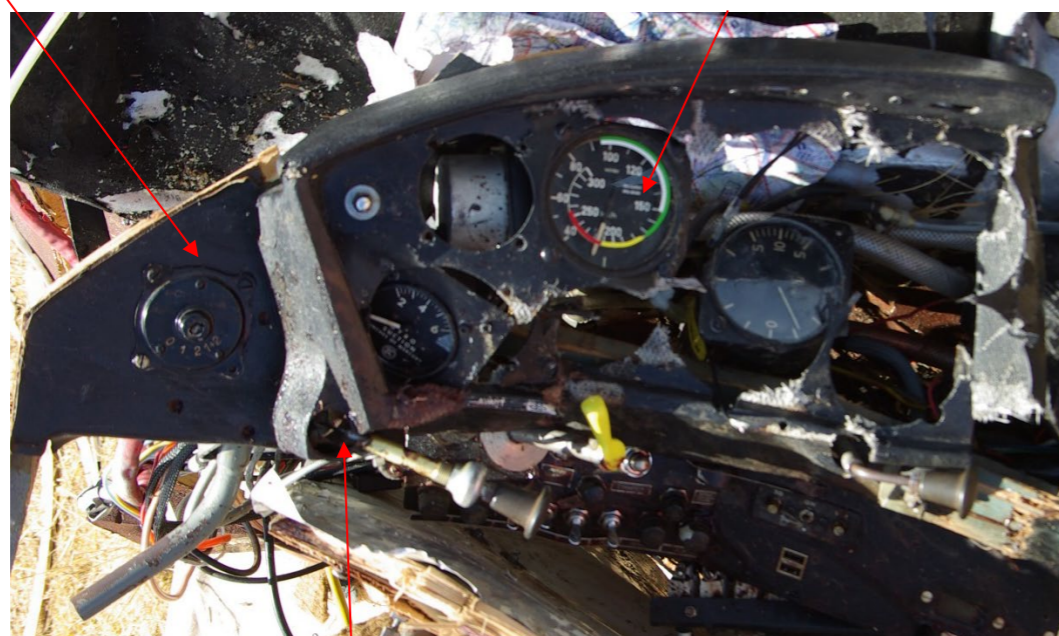
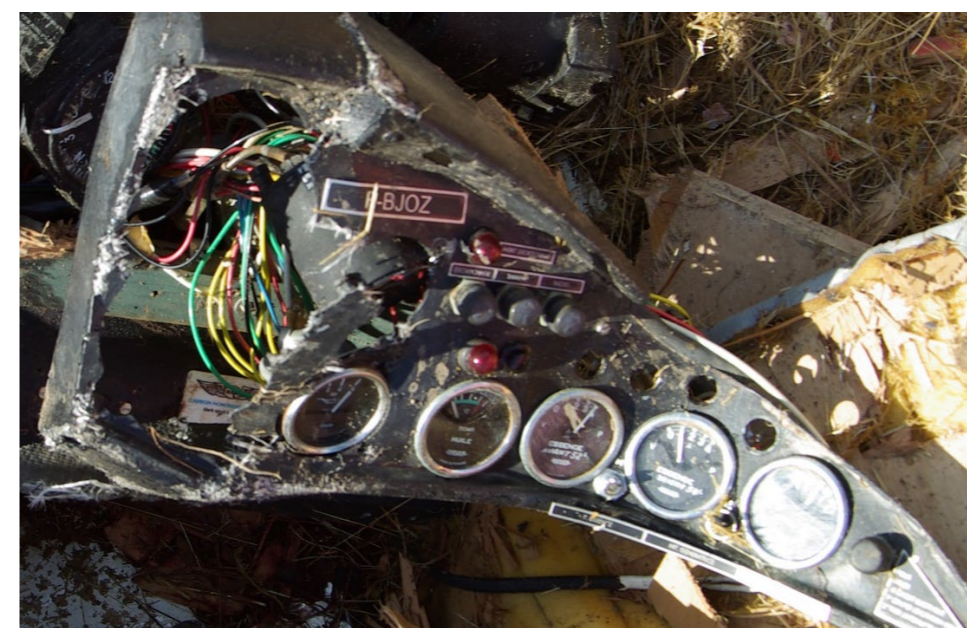
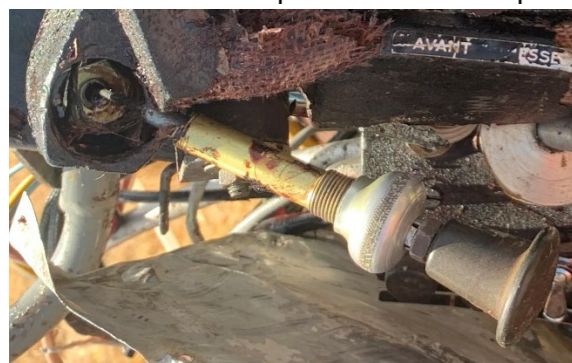
Figure 16 : planche de bord

La planche de bord est fortement déformée avec plusieurs instruments arrachés. Les informations recueillies sont présentées sur les photos en page suivante (Figure 16).

L'aiguille se trouve sur l'indication 210 km/h (aiguille bloquée).

La commande est repoussée contre la planche de bord. Le support de la commande est rompu.

La commande est repoussée contre la planche de bord.

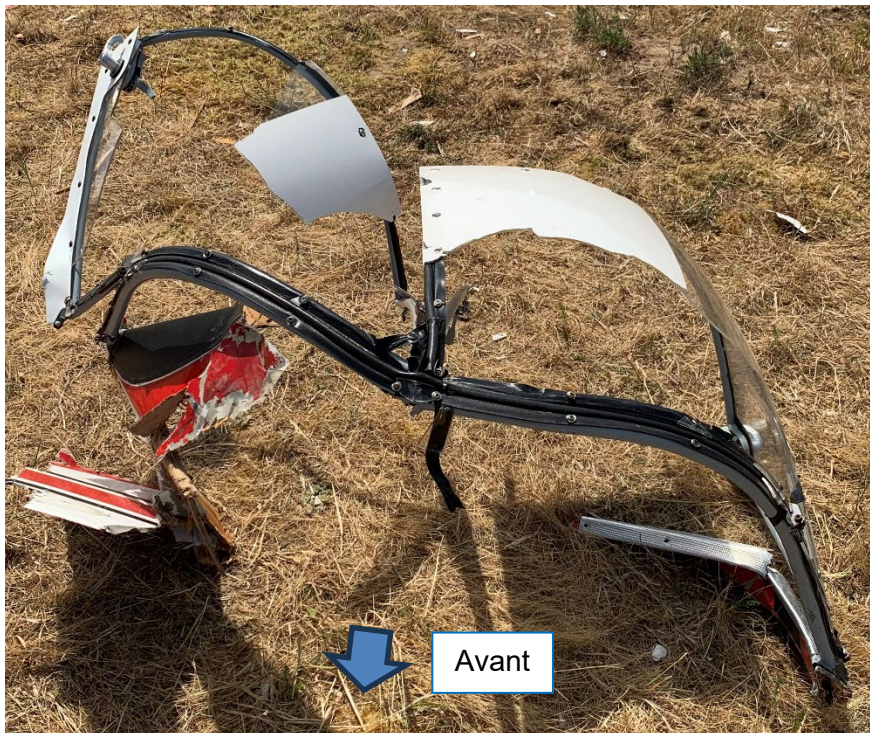
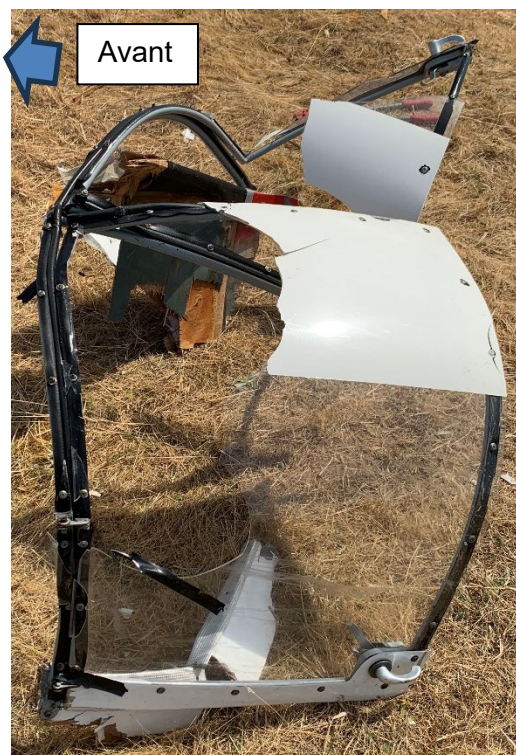
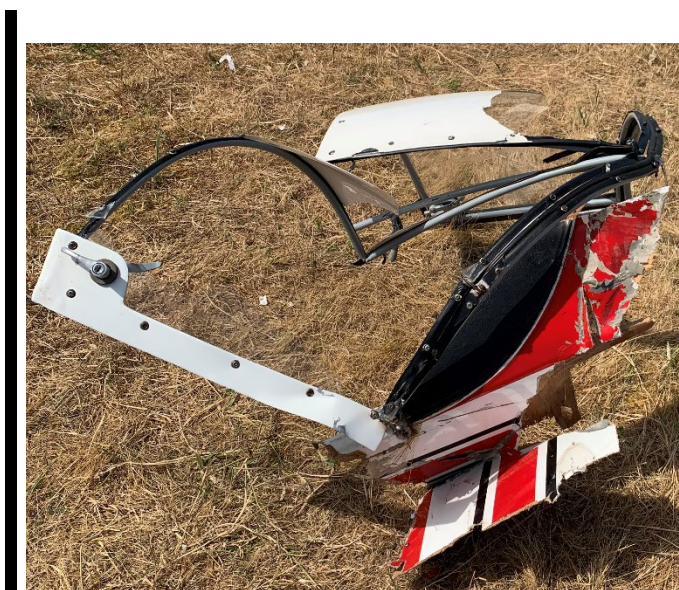
Figure 17 : déformation de la structure métallique de la verrière

La verrière a été retrouvée séparée du fuselage. La partie droite de la structure métallique de la verrière est déformée vers le haut et vers l'arrière (Figure 17a).

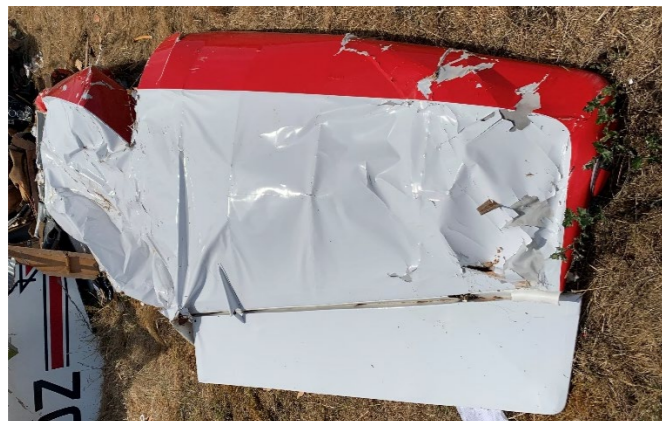
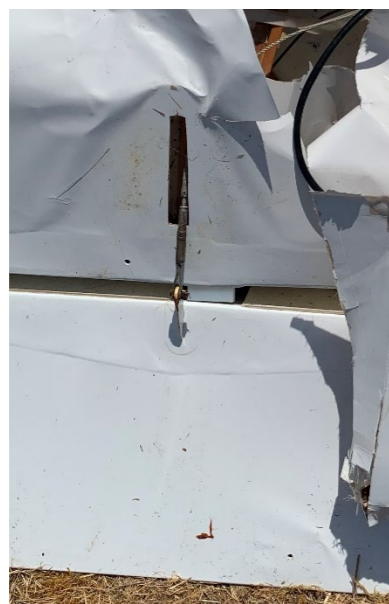
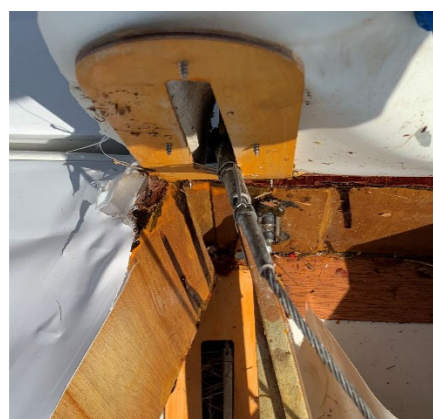
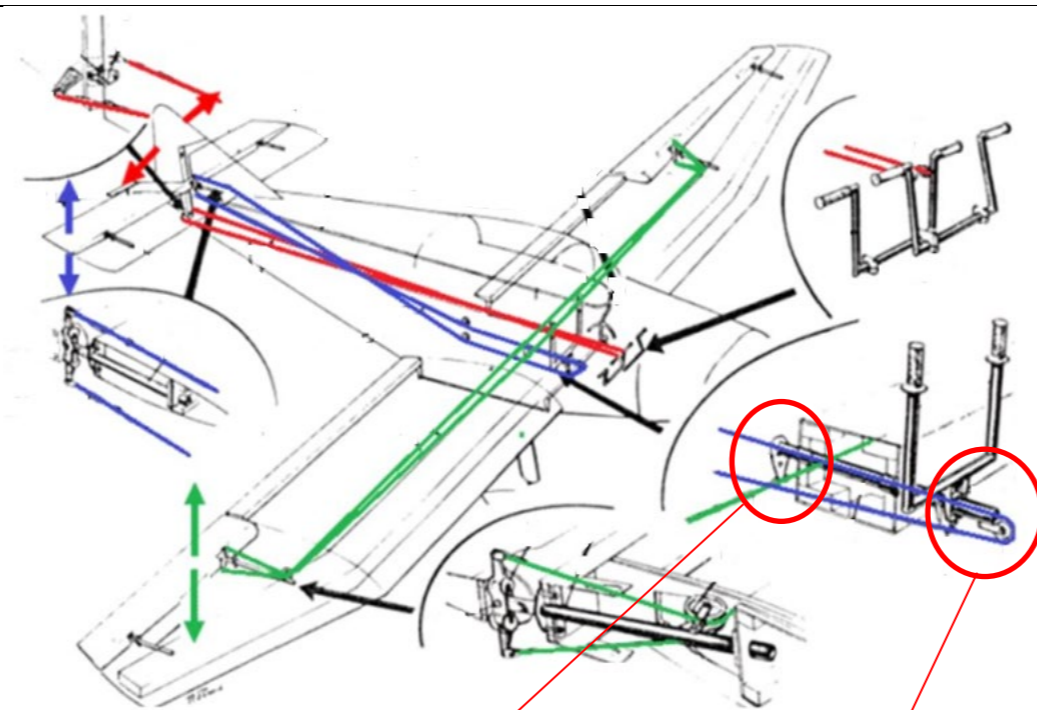
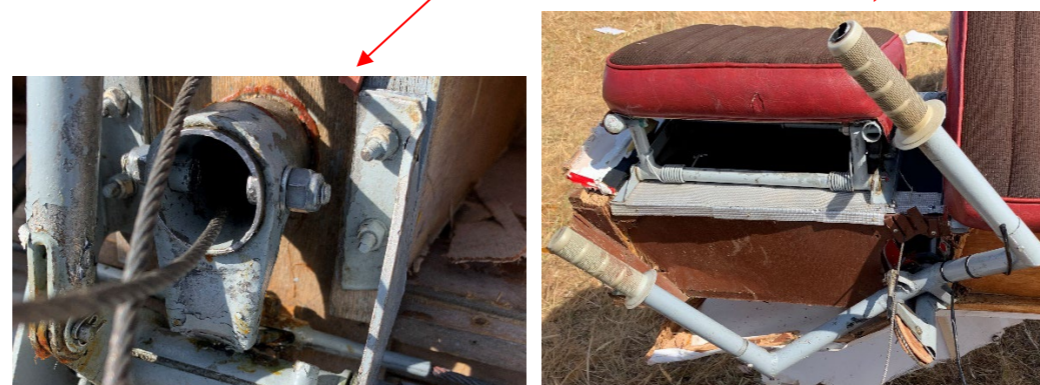
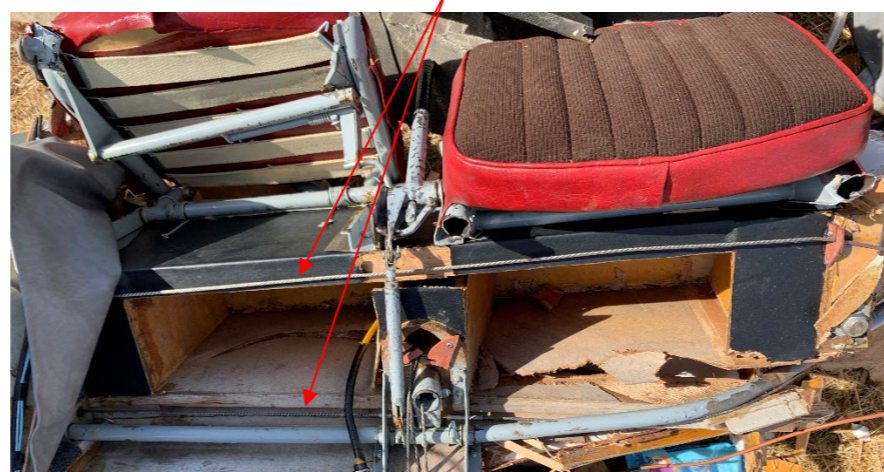
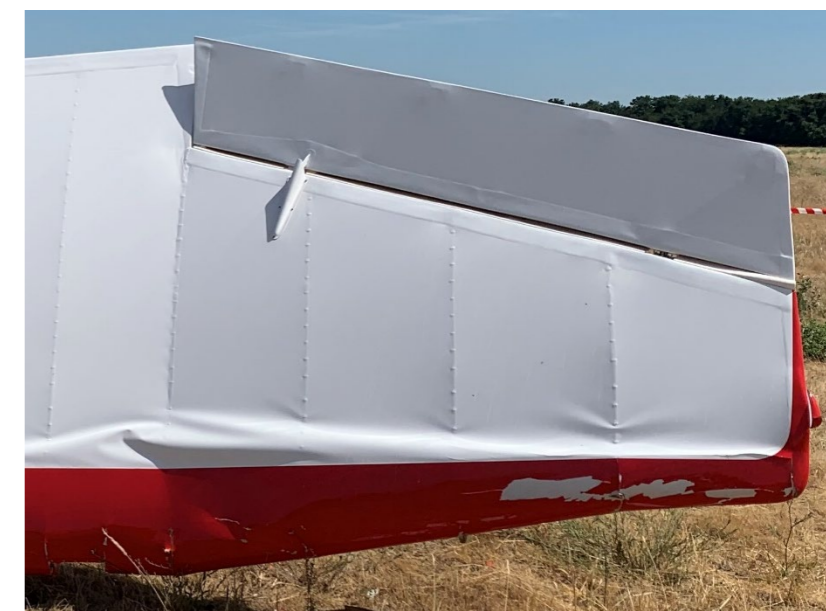
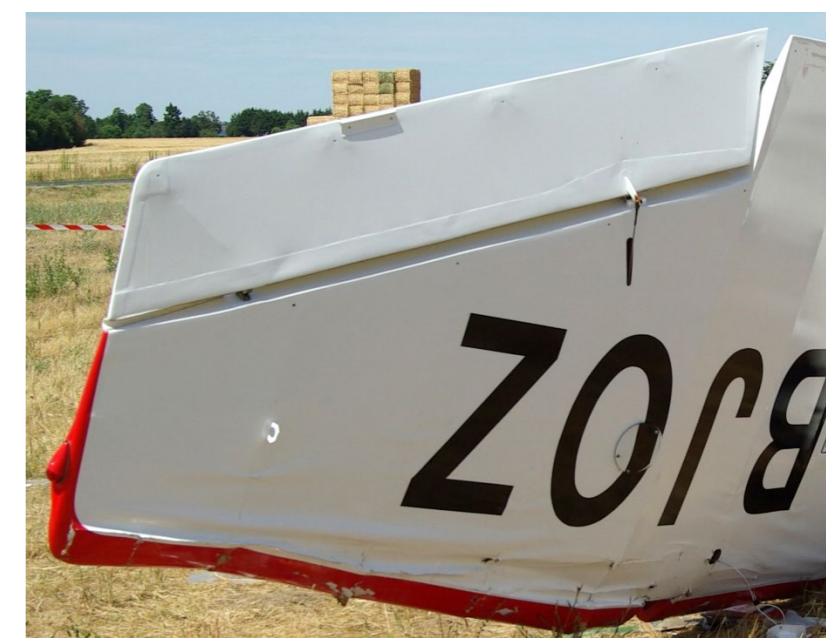
Figure 18 : ailerons et commande associée

Les câbles métalliques sont tous continus entre les commandes dans le poste de pilotage et les ailerons et gouvernes (Figure 18, Figure 19, Figure 20 et Figure 21). Les câbles ne présentent pas d'endommagement. Des déformations des supports sont observées, toutes consécutives aux efforts engendrés lors de la collision avec le sol.

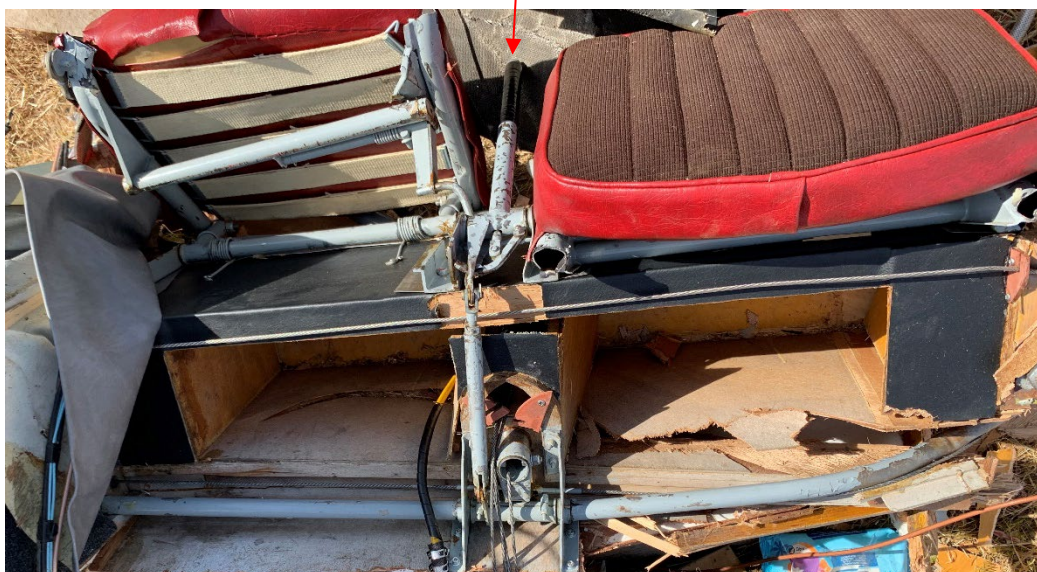
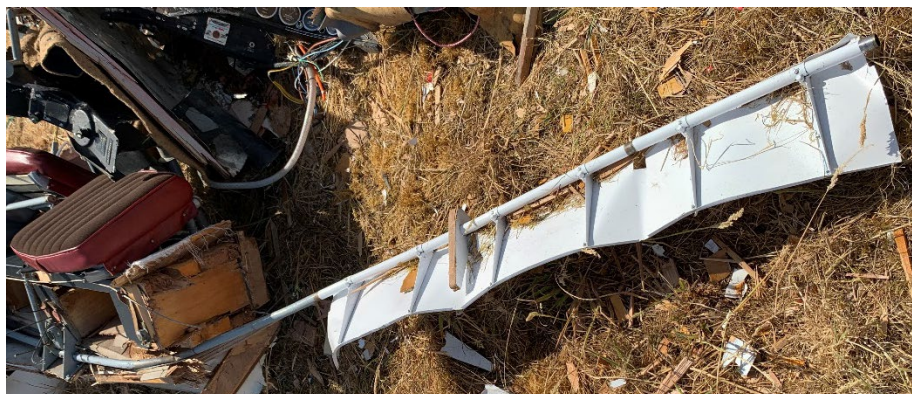
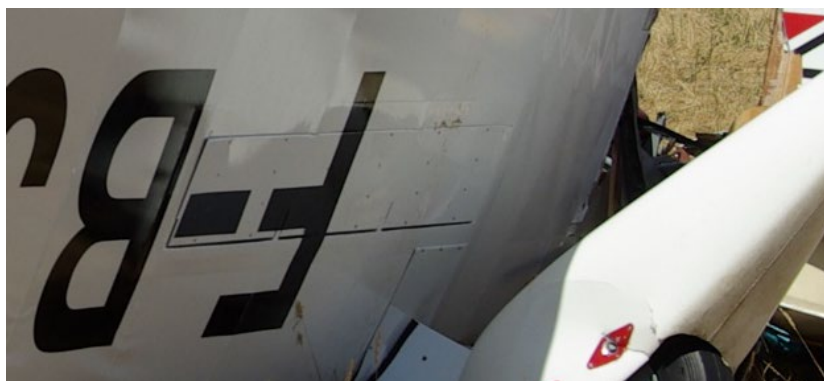
Figure 22 : aérofreins et commande associée

Les aérofreins sont actionnés par un levier situé au centre du poste de pilotage. Les aérofreins sont retrouvés en position « fermée » (Figure 22).

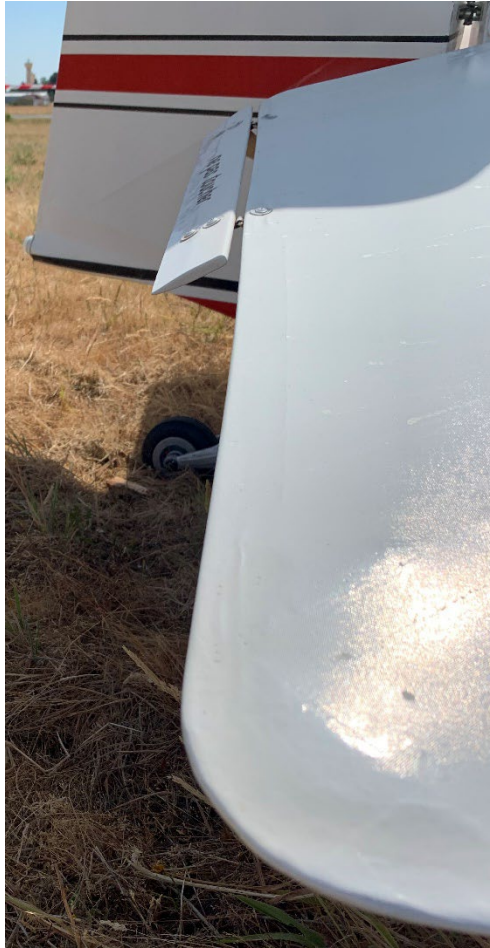
Figure 23 : tab associé à la gouverne de profondeur droite
Source : BEA

La gouverne de profondeur droite est équipée d'un tab, il est retrouvé incliné vers le bas (induisant une position à cabrer) (Figure 23).

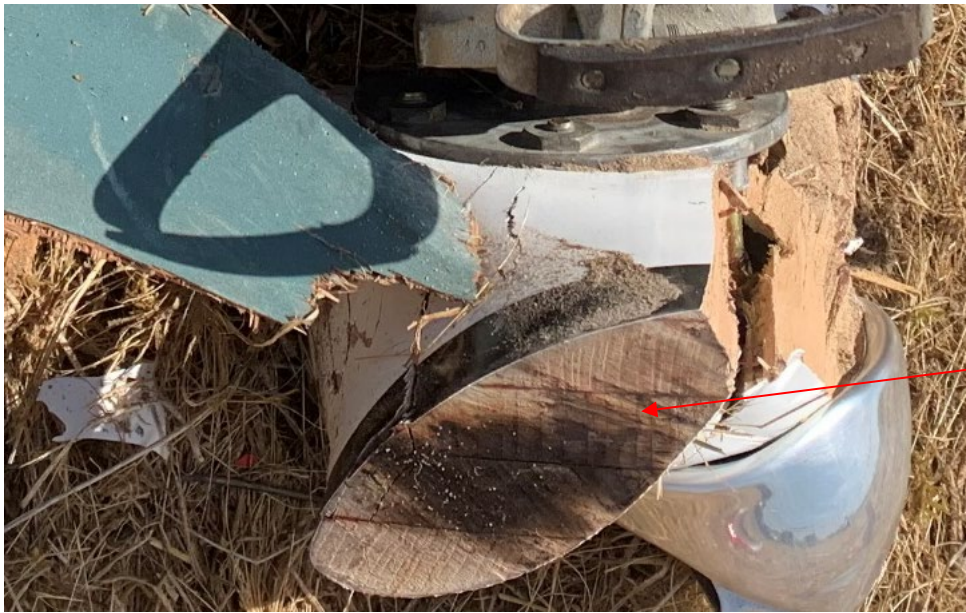
Figure 24 : pale coupée par les services de secours

Une pale de l'hélice a été coupée au droit du moyeu par les services de secours (Figure 24). Le profil de cette pale ne présente aucun endommagement (Figure 25).

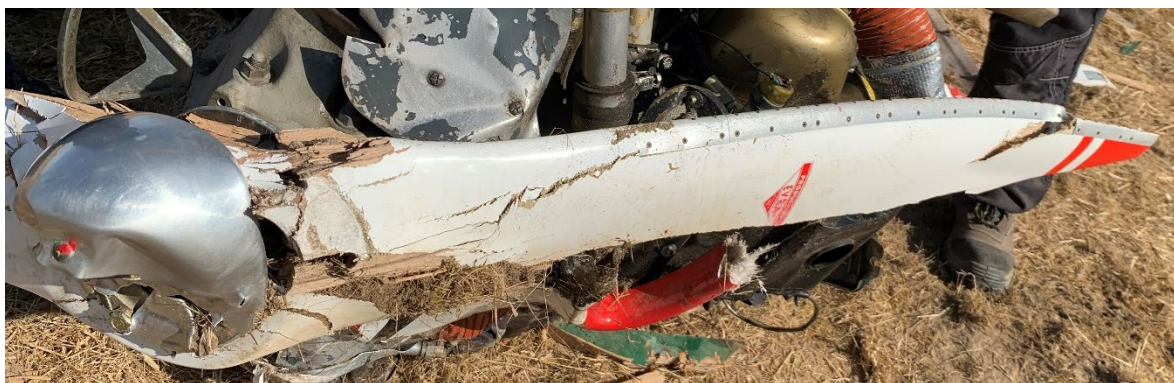
Figure 26 : Pale repliée sous le moteur

L'autre pale est retrouvée sous le moteur, repliée vers l'arrière (Figure 26). La pale est rompue au droit du moyeu. Son profil ne présente pas d'endommagement significatif (Figure 27).

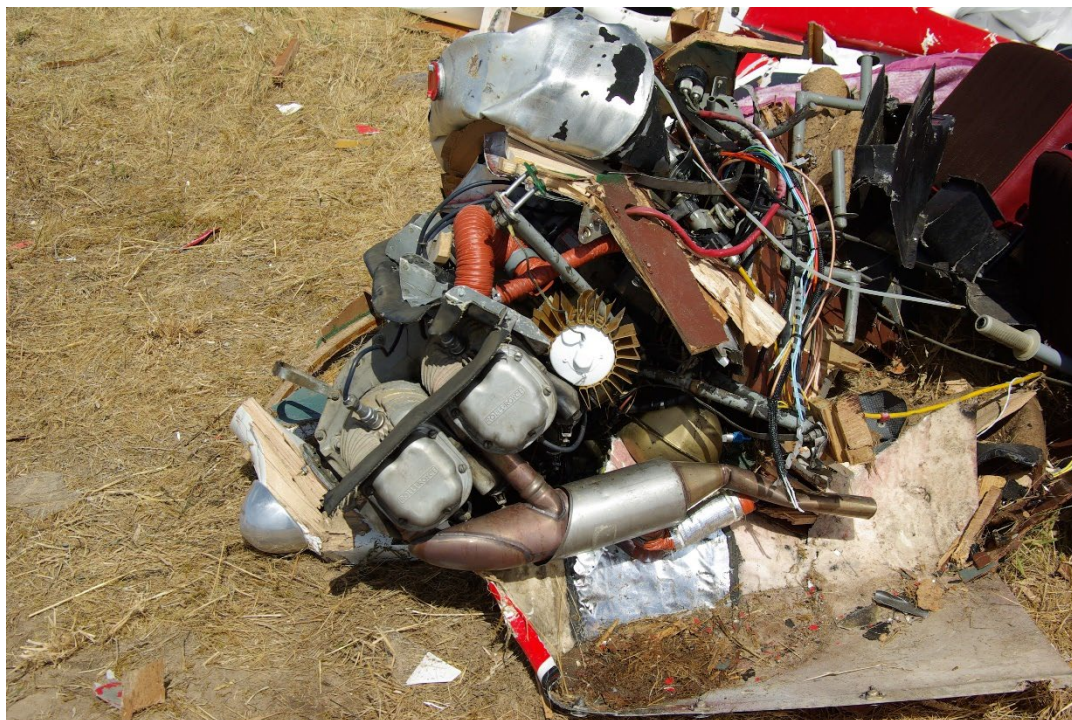
Figure 29 : flanc gauche du moteur

Le moteur repose sur sa partie inférieure et avant (Figure 28 et Figure 29). Son bâti est rompu partiellement et fortement déformé.

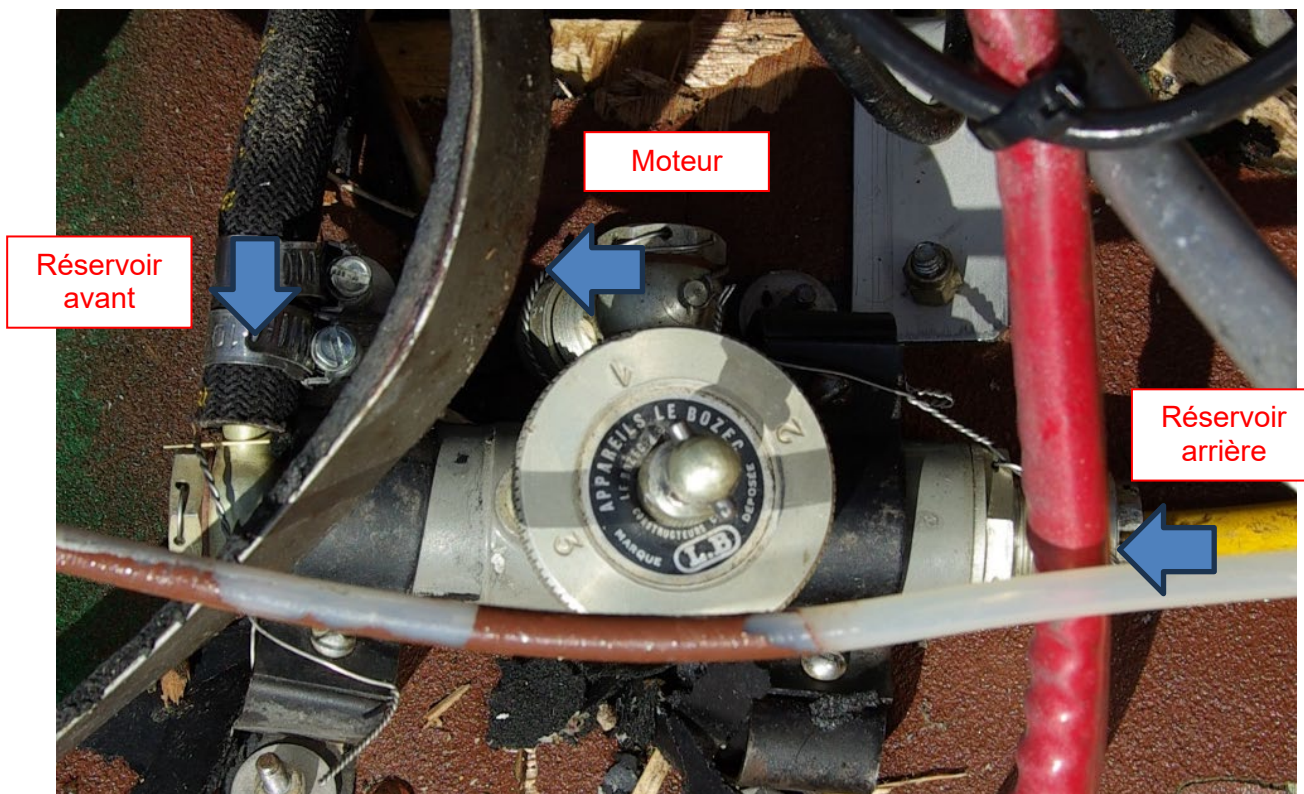
Figure 31 : sélecteur carburant (les flèches indiquent le sens nominal du flux de carburant)

Le sélecteur carburant n'est plus solidaire de la commande en cabine. Le sélecteur est retrouvé dans une position intermédiaire telle qu'illustrée sur la figure à suivre, proche de celle associée au réservoir avant (Figure 31).

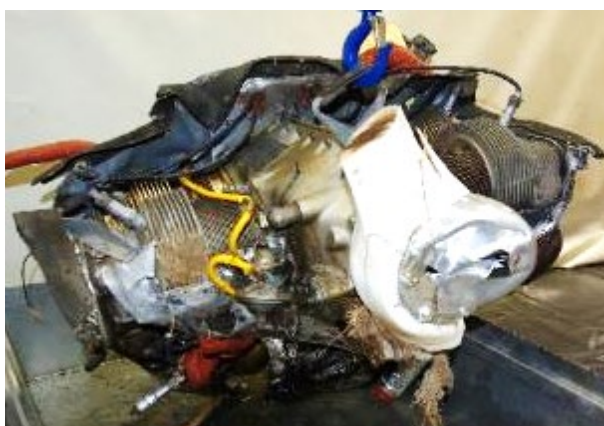
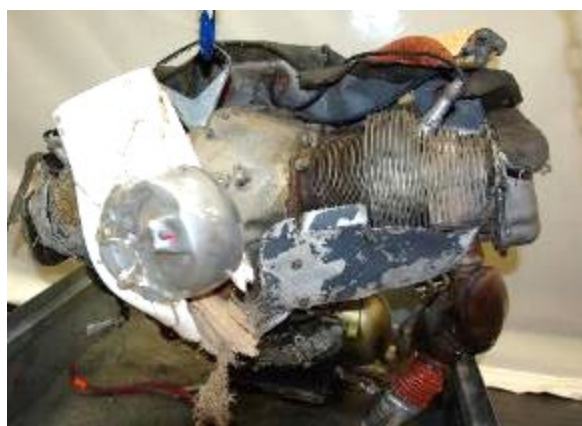
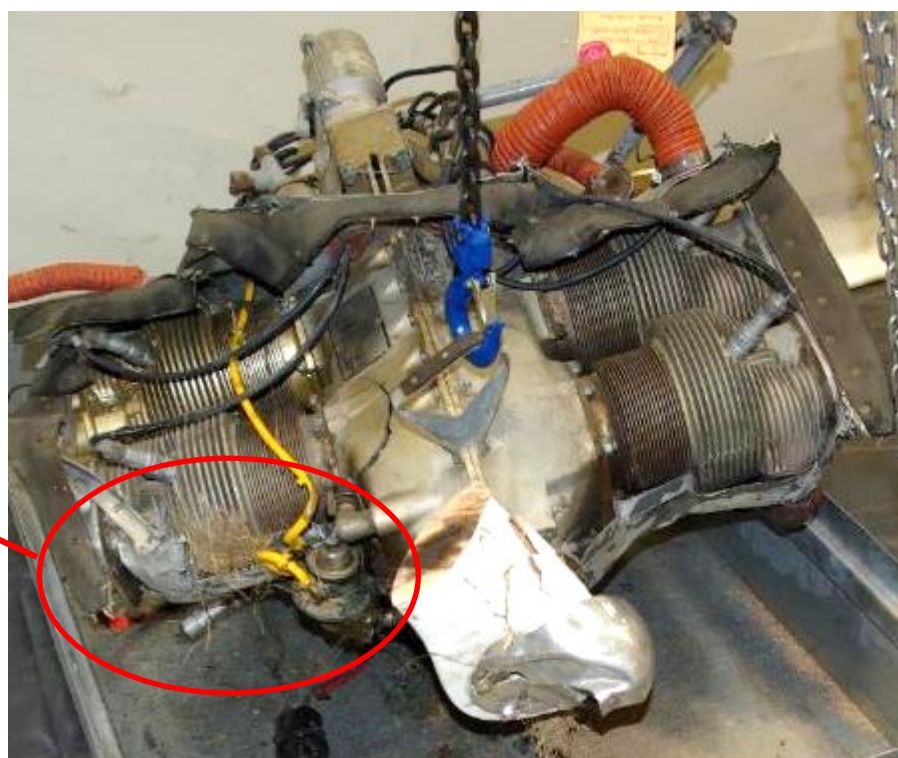
Figure 33 : vue d'ensemble du moteur

Le cylindre avant droit est légèrement repoussé vers l'arrière, il est noté la présence de terre dans ses ailettes de refroidissement. Ces singularités sont les conséquences de l'arrivée au sol de l'avion (Figure 33).

La pompe carburant mécanique, située juste devant le cylindre avant droit, a été arrachée du carter moteur (Figure 33).

Présence de terre
Cylindre repoussé vers l'arrière
Pompe carburant mécanique arrachée

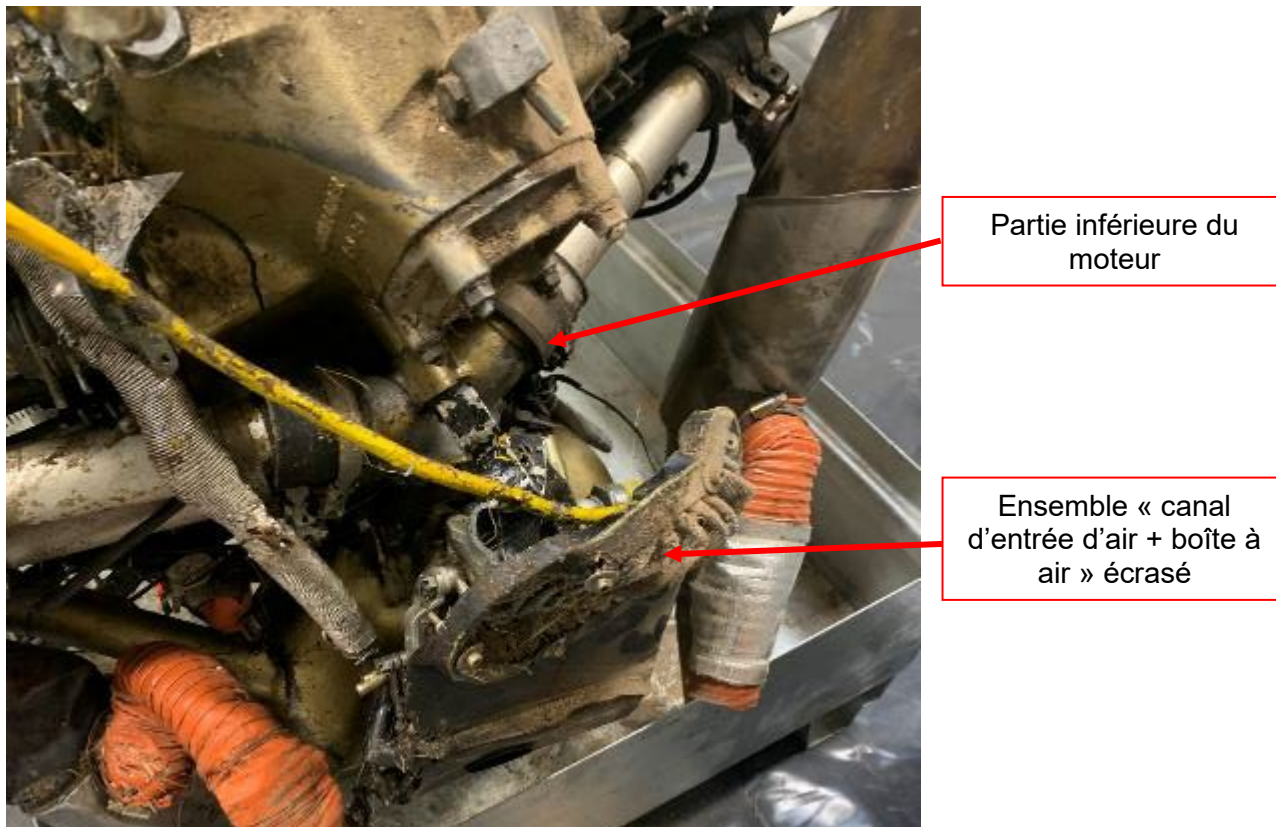
Figure 34 : partie inférieure du moteur

En partie inférieure, l'ensemble comprenant le canal d'entrée d'air et la boîte à air est écrasé (Figure 34).

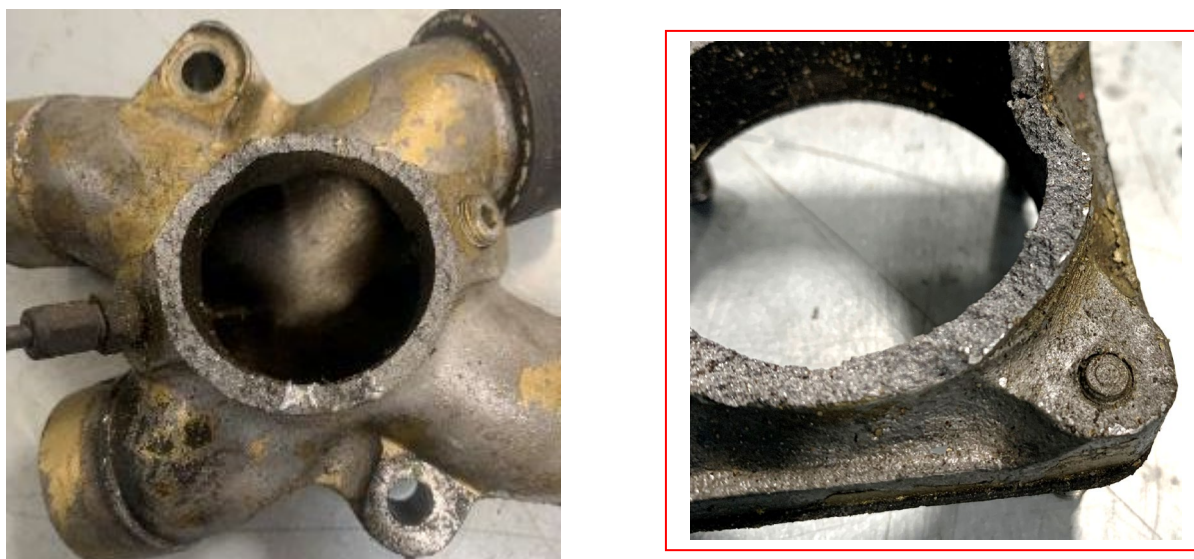
Figure 35 : cassure du collecteur d'admission au droit de l'embase de fixation du carburateur

Le collecteur d'admission est rompu au droit de l'embase de fixation du carburateur. La pièce rompue est composée d'alliage d'aluminium. Cette rupture présente un faciès caractéristique d'une cassure brutale, sans endommagement préalable (faciès très granuleux). Cette rupture est une conséquence de la collision avec le sol (Figure 35Figure 35).

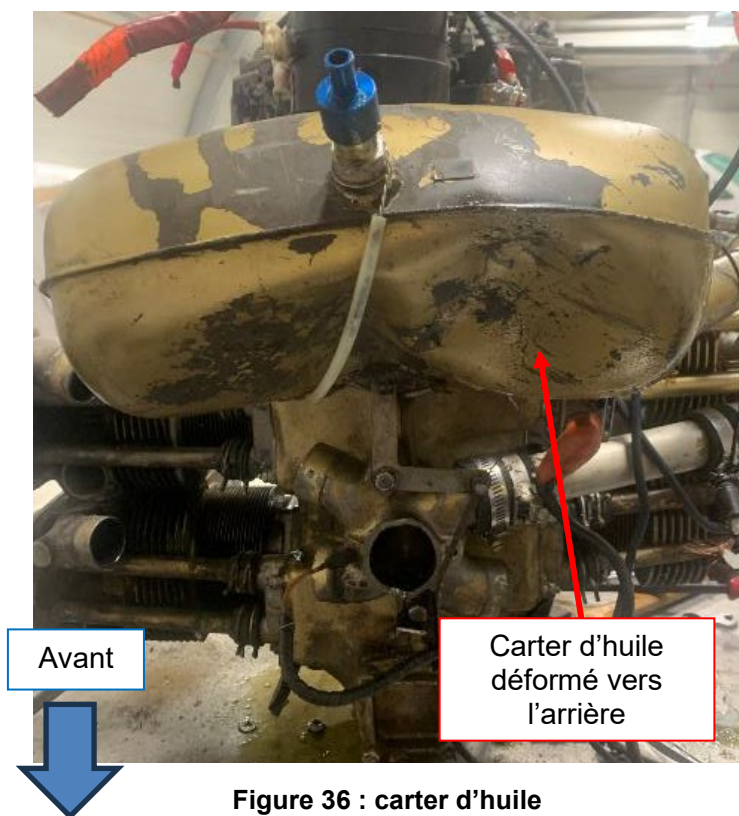
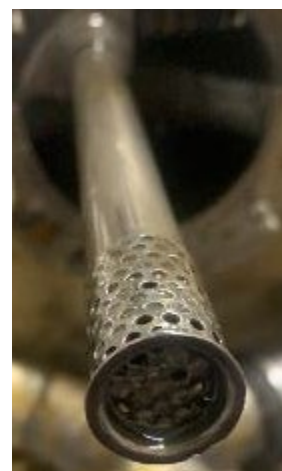
Figure 37 : crépine d'aspiration d'huile
Source : BEA

Après le démontage du carter d'huile, il est noté que la crépine d'aspiration d'huile⁵ est en position, sans pollution (Figure 37).

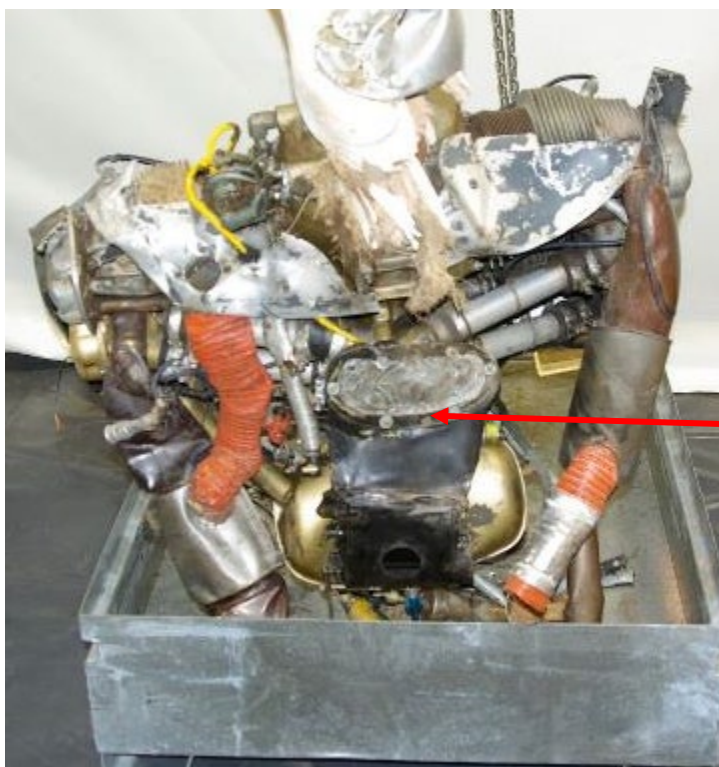
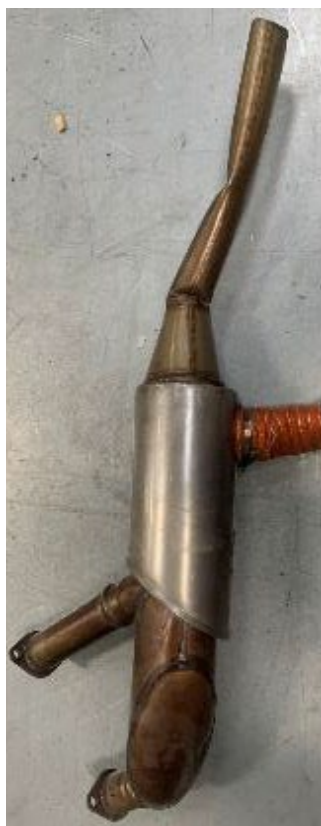
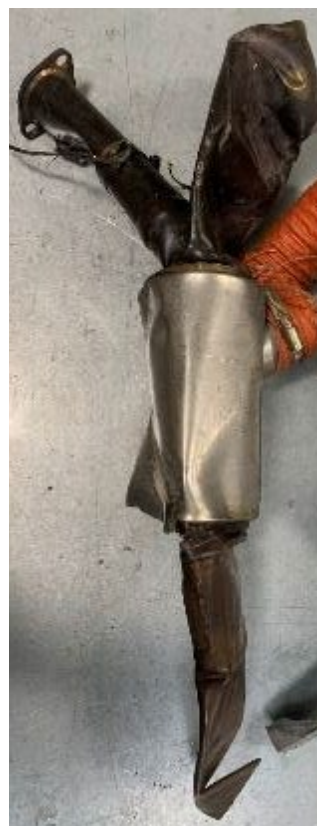
Figure 38 : échappements
Source : BEA

En partie inférieure, les deux dispositifs d'échappement (côté gauche et côté droit) sont en position, fixés aux cylindres de façon nominale. Entre chaque conduit d'échappement et la culasse correspondante, un joint est en place, entier et non endommagé.

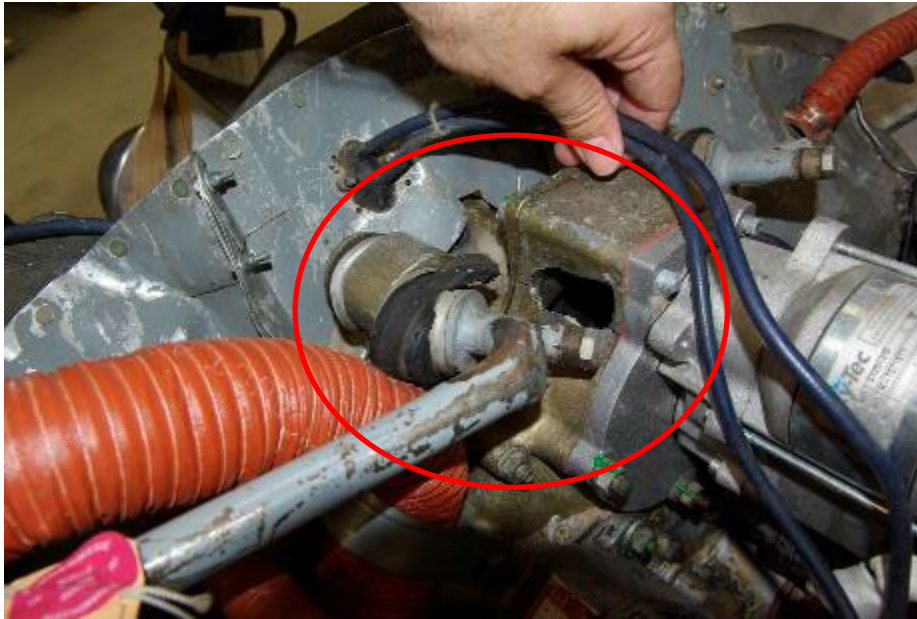
Figure 39 : perforation du carter de la table arrière

La table arrière est perforée sur sa partie supérieure gauche (Figure 39). Cette perforation est la conséquence de la pénétration de la vis de fixation supérieure gauche du bâti-moteur. Cette perforation est très probablement la conséquence de la collision avec le sol et de la déformation extrême du silent bloc associé au point de fixation considéré.
