RAPPORT TECHNIQUE

**Accident du Jodel DR1050 Ambassadeur
immatriculé F-BJOZ**

**à proximité de l'aérodrome
de Châteauroux - Villers (36)**

Examen de l'épave

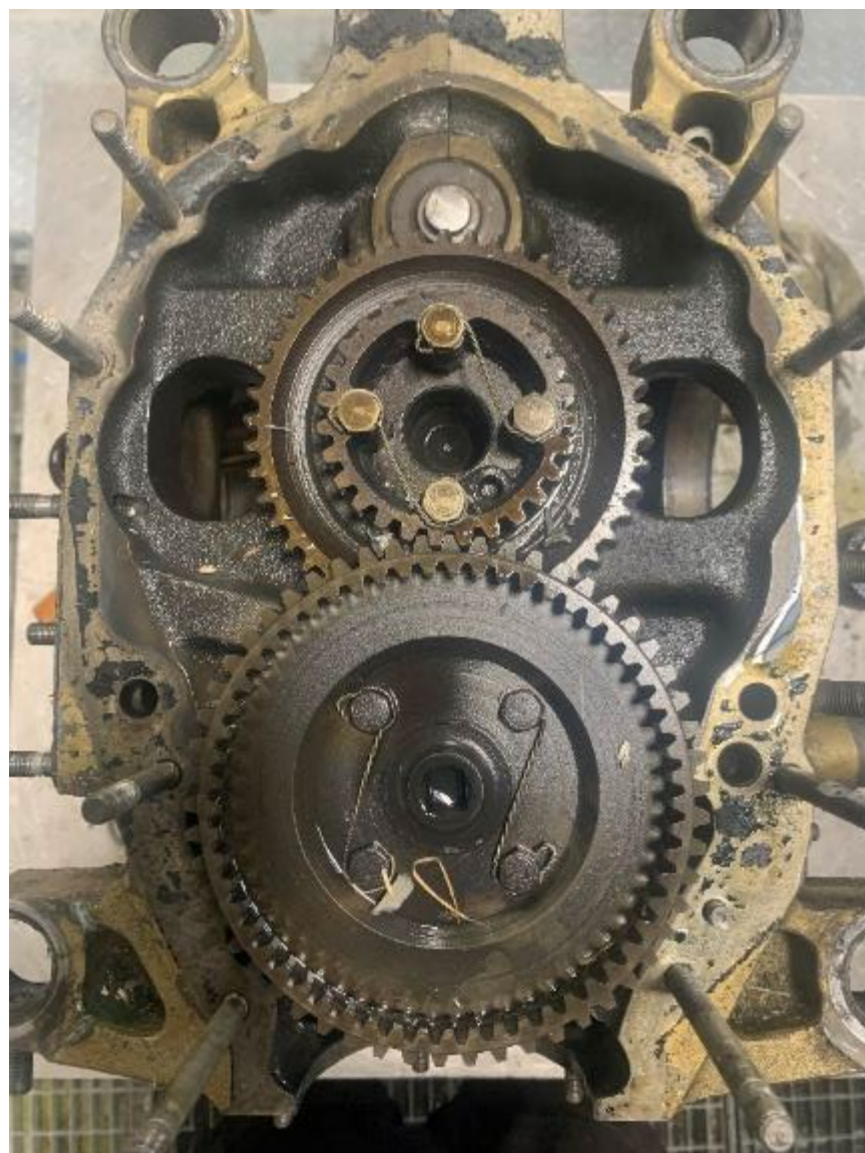
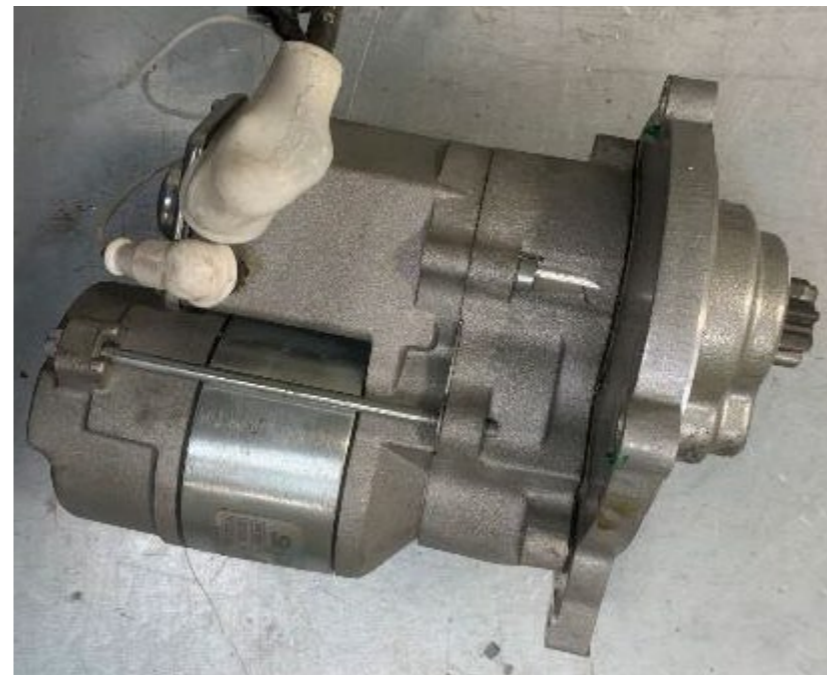
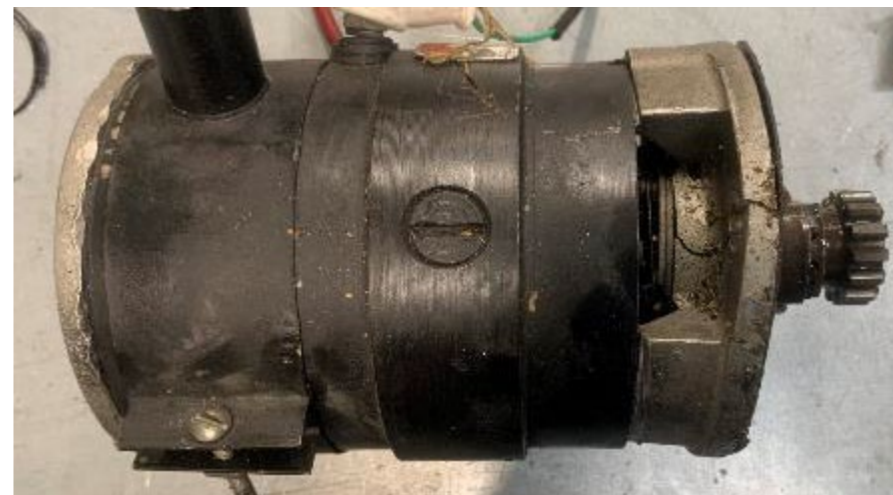
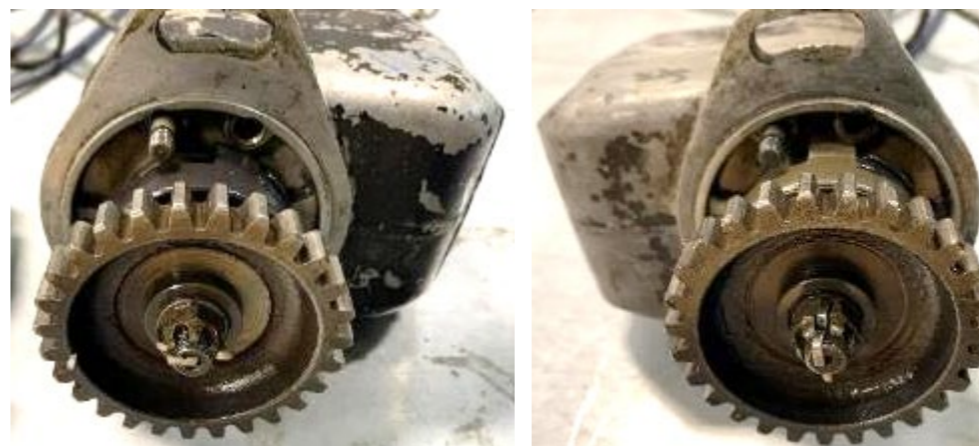
Figure 40 : table arrière et équipements associés

Sur la table arrière, tous les équipements (démarreur, magnétos et génératrice) sont en position, serrés. Aucune trace de fuite d'huile n'est identifiée. Chaque équipement a été déposé. Il est noté que, pour chaque équipement, le joint est entier et en bon état. Chaque équipement est relié mécaniquement au moteur par des roues dentées. Ces dernières sont entières, non endommagées (Figure 40).

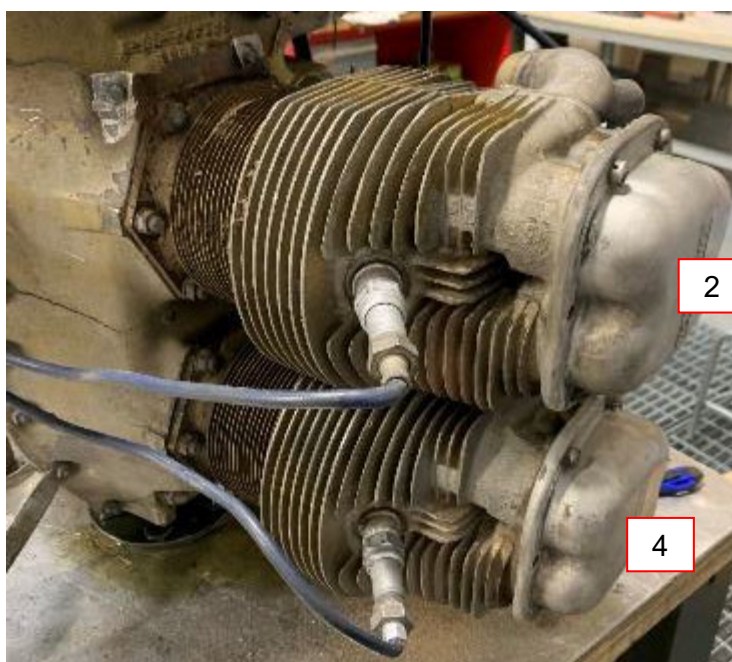
Figure 42 : cylindres 2 et 4 (partie supérieure)

Les quatre cylindres sont fixés de façon nominale aux carters moteur. Les écrous de fixation sont serrés (Figure 42 et Figure 43).

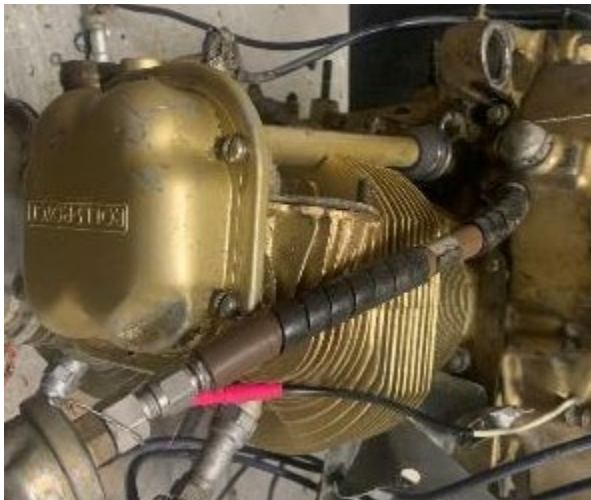
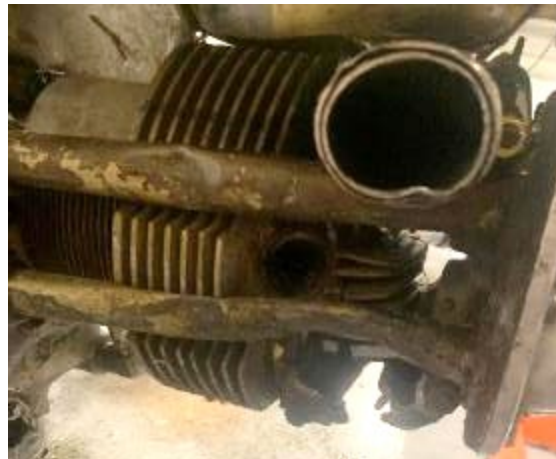
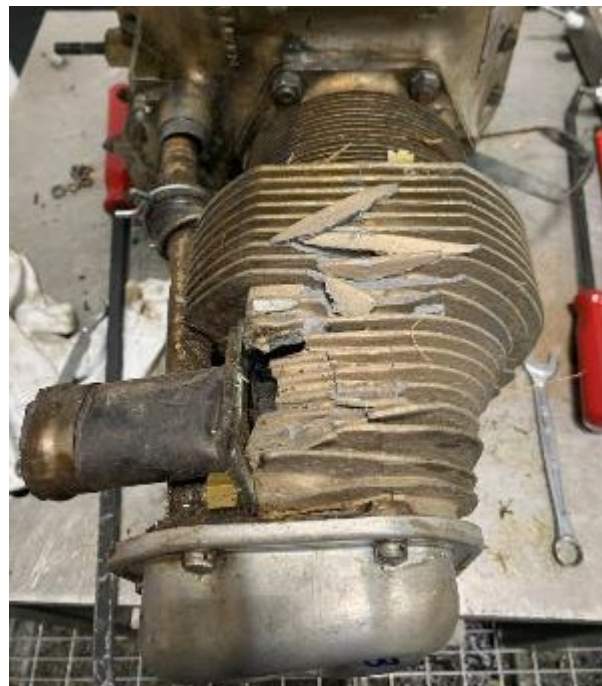
Figure 43 : cylindres 1 et 3

Extérieurement, le cylindre 1 présente un aspect différent des trois autres cylindres. D'après la documentation de maintenance consultée par le BEA, le cylindre 1 a fait l'objet d'une opération de maintenance, validée le 18 mars 2025.

La culasse du cylindre 3 est endommagée avec plusieurs ruptures (Figure 43). Ces endommagements sont les conséquences de la collision avec le sol.

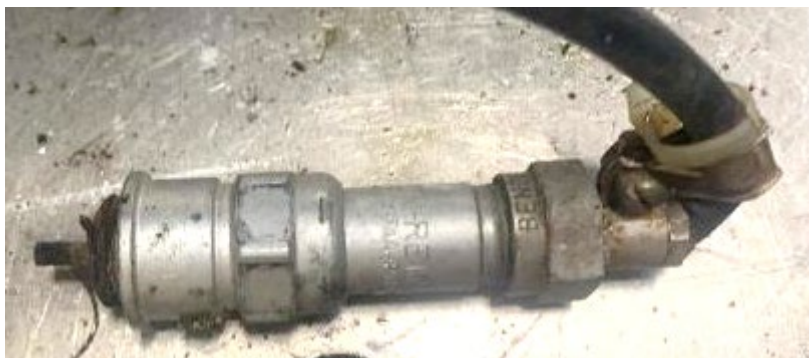
Figure 44 : bougie supérieure arrachée de la culasse du cylindre 3

Sur le cylindre 3, la bougie supérieure a été arrachée de la culasse (Figure 44). Les autres bougies sont en position, serrées dans les culasses.

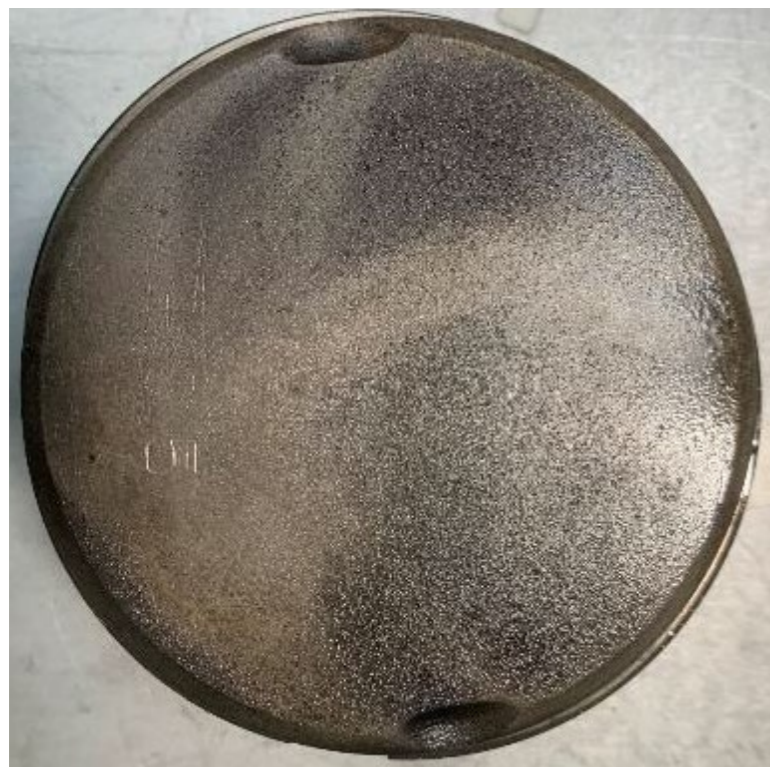
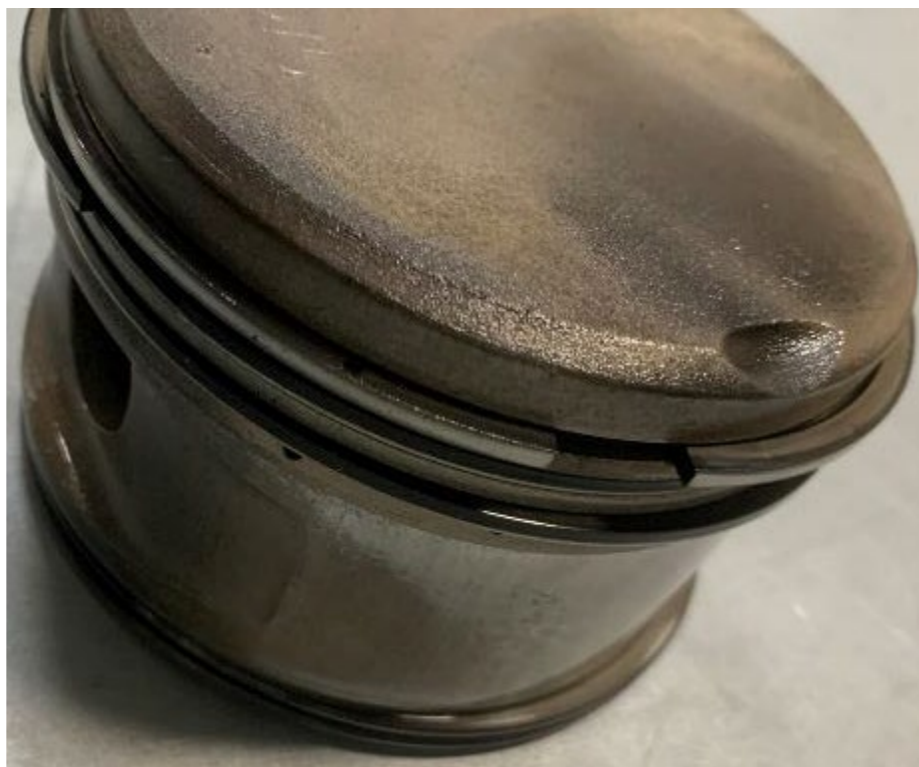
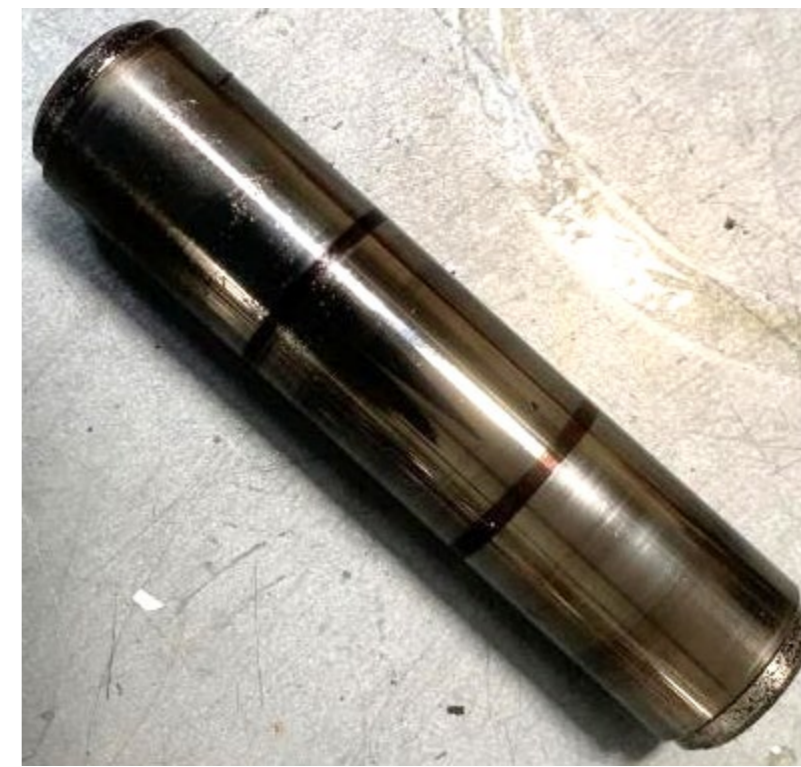
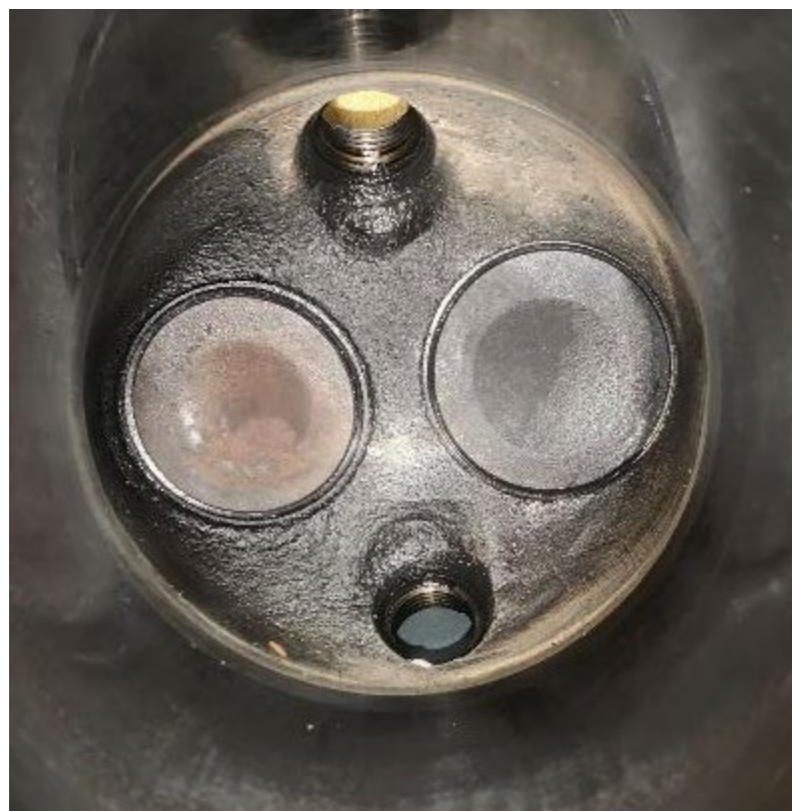
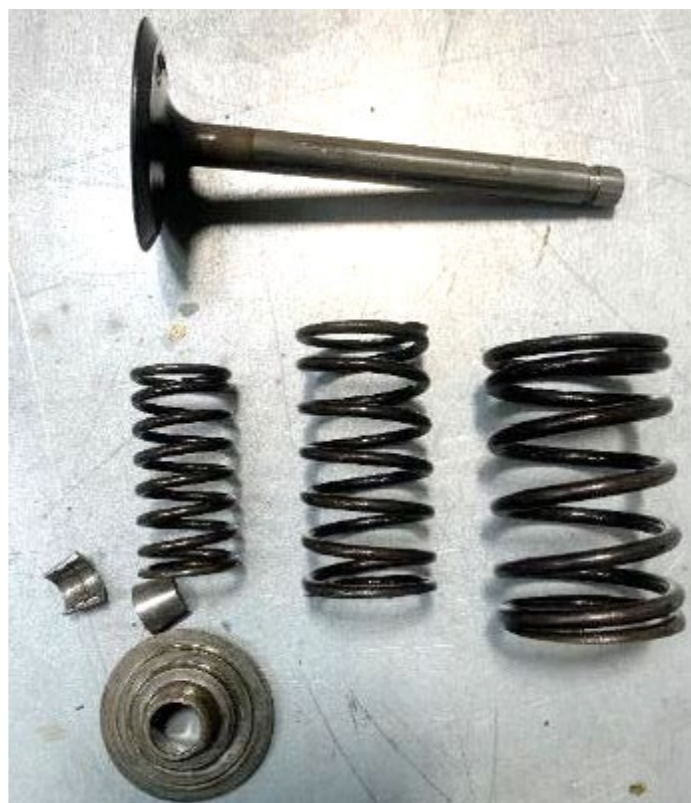
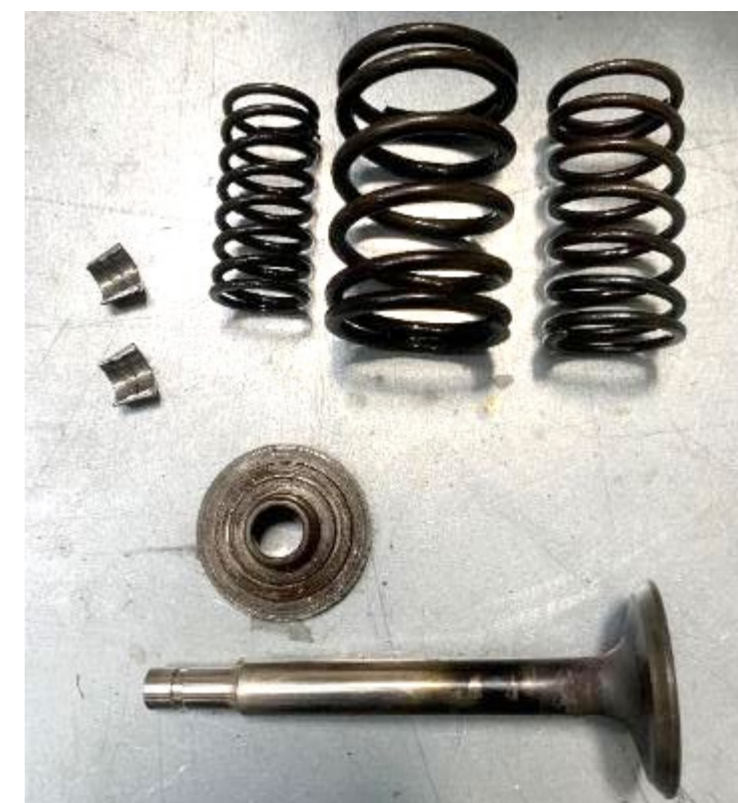
Figure 47 : cylindre 1
Source : BEA

Pour chaque cylindre, les composants sont en position, sans endommagement constaté (Figure 47, Figure 48, Figure 49 et Figure 50). Seule la soupape d'admission du cylindre 3 n'a pas pu être démontée en raison des endommagements survenus sur la culasse lors de la collision avec le sol.

Les culbuteurs sont mobiles. Les soupapes coulissent librement dans leurs guides.

Le bord des soupapes et les sièges de soupapes ne présentent pas d'endommagement.

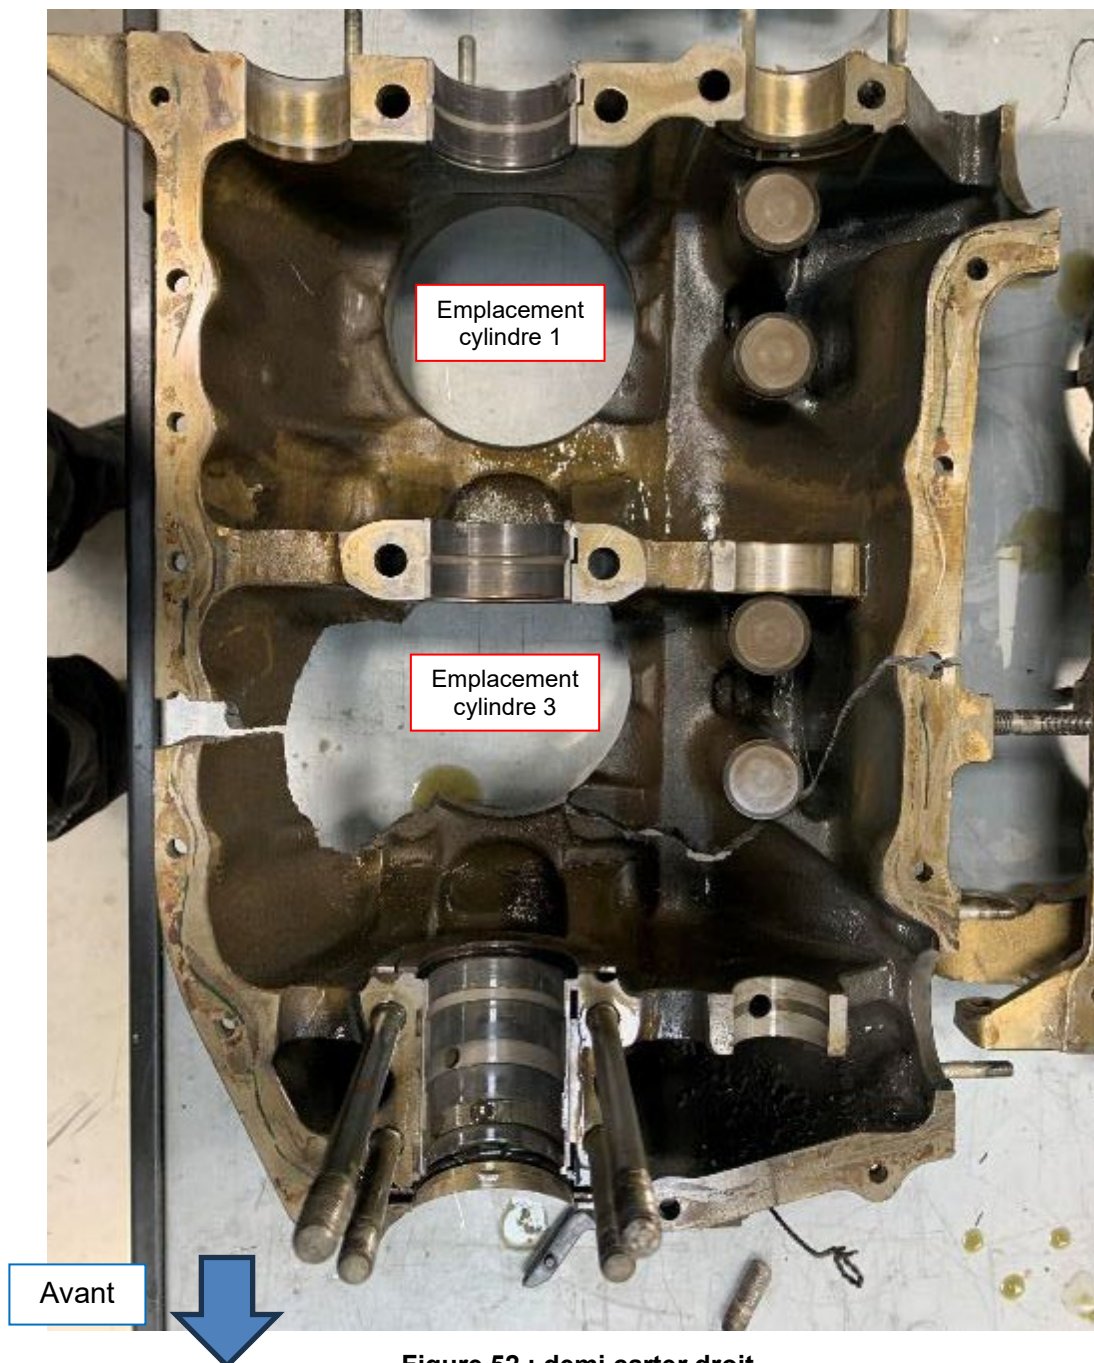
Figure 52 : demi carter droit
Source : BEA

Les demi-carters ont été démontés. Tous les composants internes sont en position et non endommagés. Aucun indice d'une lubrification non nominale n'a été constaté. De ce fait, aucun examen détaillé complémentaire n'a été mené sur le circuit de lubrification (Figure 52, Figure 53, Figure 54 et Figure 55).

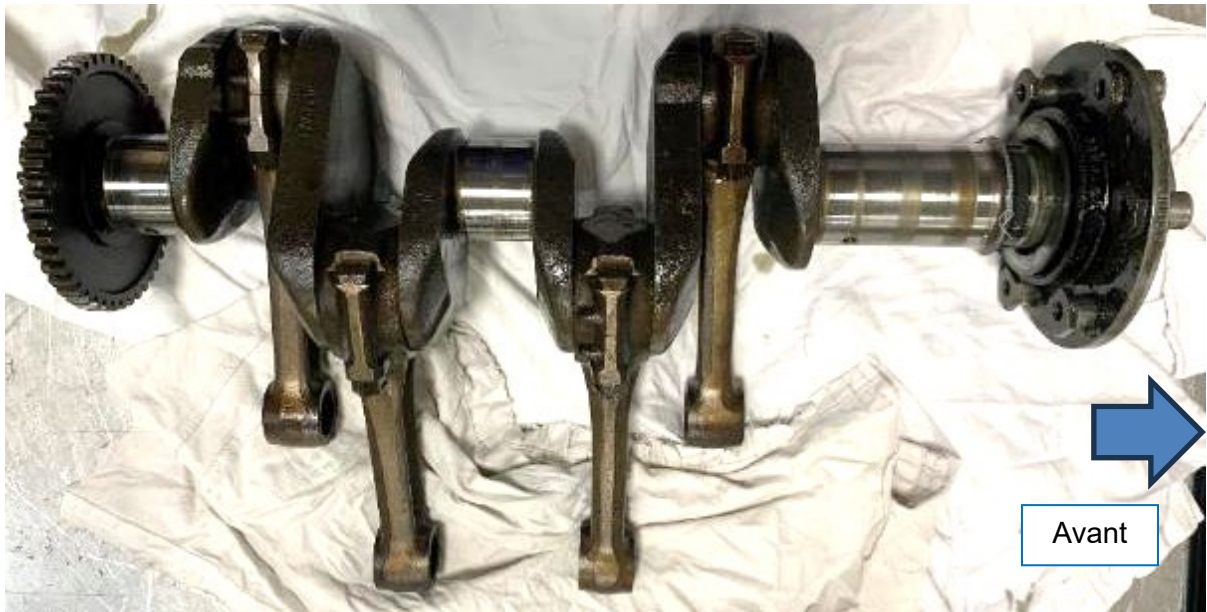
Figure 54 : vilebrequin
Source : BEA

Les bielles sont mobiles sur le vilebrequin. Les poussoirs hydrauliques sont également mobiles, sans endommagement identifié sur leur face en contact avec l'arbre à cames.

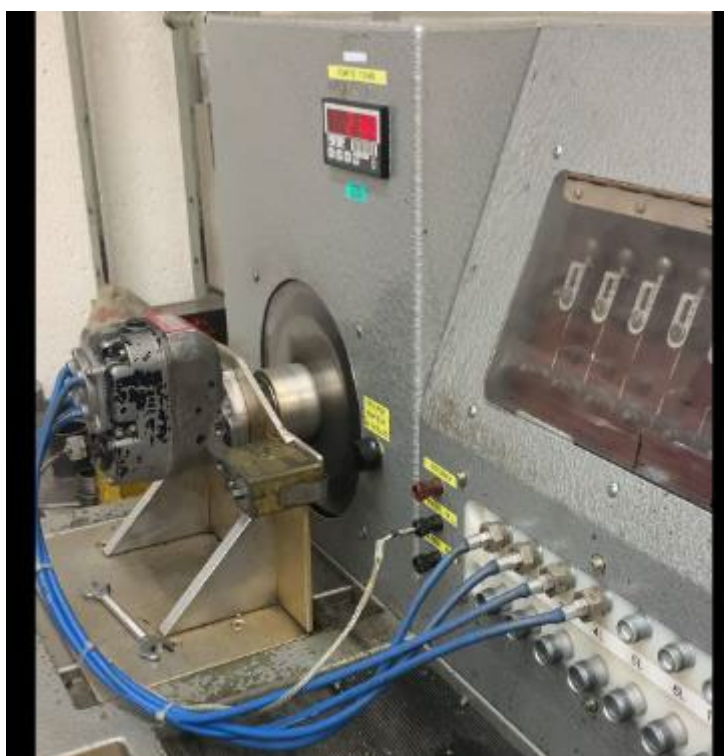
Figure 58 : magnéto testée sur un banc d'essai spécifique

Les deux magnétos sont fonctionnelles jusqu'à un régime de rotation de 3 800 tr/min. Lors de ces essais, les étincelles sont régulières. Les deux magnétos sont équipées d'un coupleur d'impulsion (ou *Impulse Coupling*)⁷. Ce dispositif s'efface respectivement à des régimes de 280 et 300 tr/min, valeurs considérées usuelles.

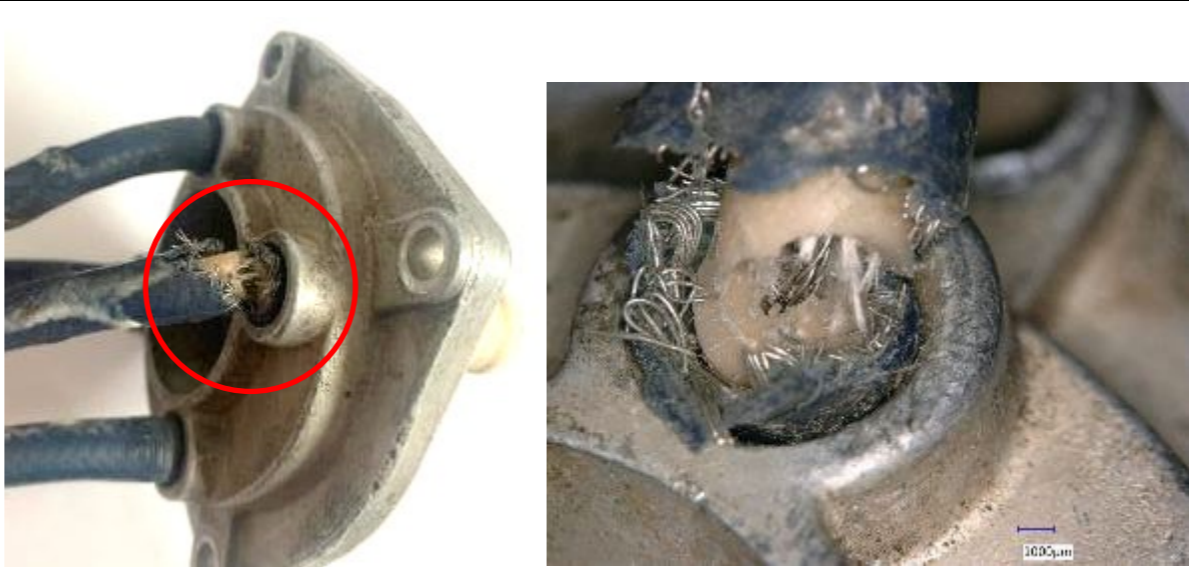
Description des endommagements	Mesure de la résistance d'isolement (sous une tension de 50 V)
<p>Câble associé à la bougie inférieure du cylindre 1</p>	<p>Deux zones endommagées :</p> <p>Un endommagement majeur au droit de la platine de fixation sur la magnéto La gaine externe, le blindage et la couche isolante sont sectionnés. Le conducteur est donc mis à nu. L'examen détaillé de la zone endommagée montre des strictions des fils du blindage, ce qui tend à montrer que ces endommagements sont principalement dus à des efforts de traction sur le câble. Aucun endommagement thermique n'est identifié.</p>

<p>Figure 61 : endommagement du câble d'allumage (Source : BEA)</p>	<p>Résistance d'isolement = 10 GΩ</p>
	<p>Un endommagement moins conséquent situé à environ 15 cm de l'extrémité du câble fixée sur la bougie La gaine externe, le blindage et la couche isolante apparaissent comme « tranchés ».</p>

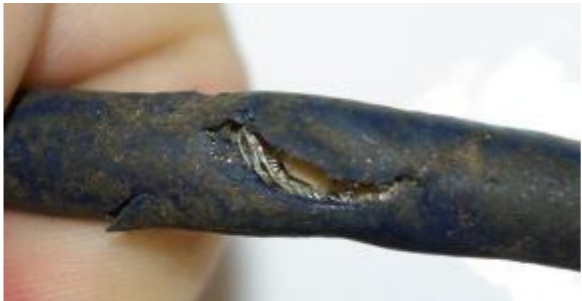
<p>Figure 62 : endommagement du câble d'allumage (Source : BEA)</p>

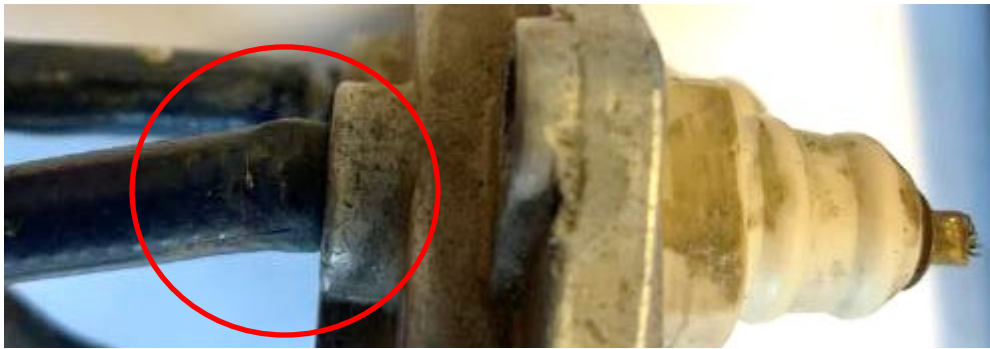
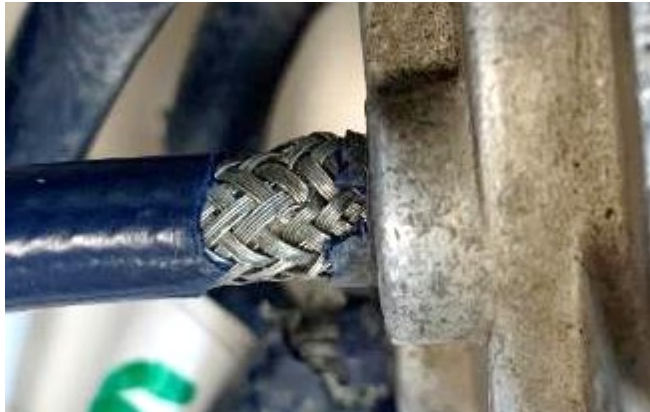
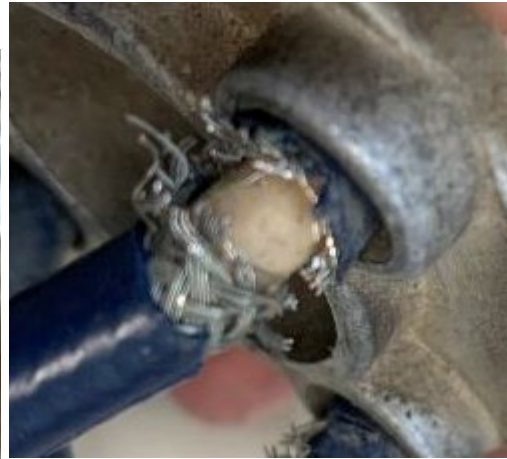
Figure 66 : câble d'allumage associé à la bougie supérieur du cylindre 4
Source : BEA

- câble associé à la bougie supérieure du cylindre 4 :
Aucun endommagement n'a été constaté.

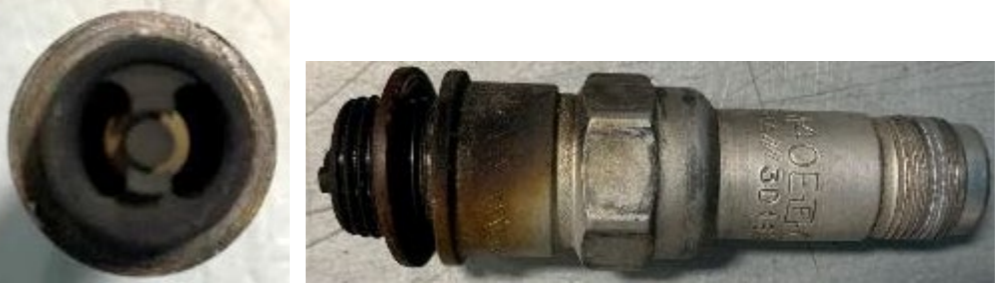
Bougies	Aspect général	Aspect des électrodes	Photos
Cylindre 1 Bougie supérieure	La zone des électrodes présente de la suie noire. Sur la partie externe de la bougie, il est noté une coloration foncée sur un secteur d'environ 180° qui semble témoigner d'un échauffement intense.	Les électrodes ne présentent pas d'usure significative.

<p>Figure 72 : bougie supérieure du cylindre 1 Source : BEA</p>
Cylindre 1 Bougie inférieure	La zone des électrodes est couverte d'huile moteur. La présence d'huile est très probablement la conséquence de l'accident et des mouvements du moteur non nominaux.	Les électrodes ne présentent pas d'usure significative.

La coloration très foncée de la bougie supérieure du cylindre 1 et de la bougie inférieure du cylindre 2 n'est pas expliquée. Comme indiqué précédemment, cette coloration semble les conséquences d'un échauffement intense. Cet échauffement pourrait être une fuite au droit de la fixation des bougies mais sans élément identifié pouvant le confirmer.

Les bougies ne présentent pas d'usure significative de leurs électrodes. Deux bougies présentent en revanche une coloration foncée sur la surface externe de leur corps, témoignant de leur exposition à une température anormalement élevée. Cette singularité pourrait témoigner d'une fuite au droit de ces bougies.

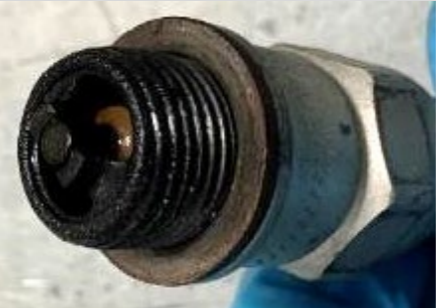
<p>Figure 73 : bougie inférieure du cylindre 1 Source : BEA</p>
Cylindre 2 Bougie supérieure	La zone des électrodes présente de la suie noire.	Les électrodes ne présentent pas d'usure significative.

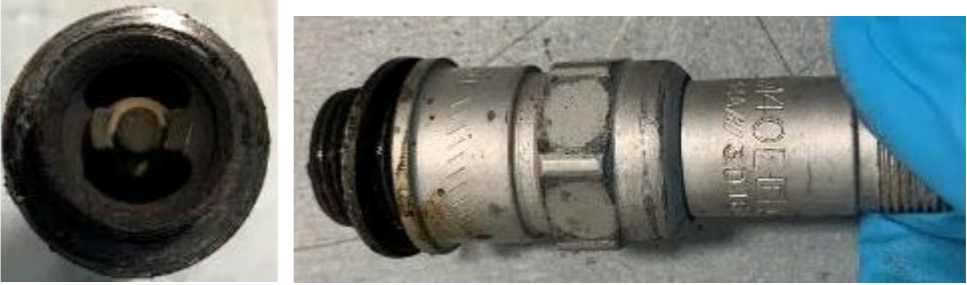
<p>Figure 74 : bougie supérieure du cylindre 2 Source : BEA</p>

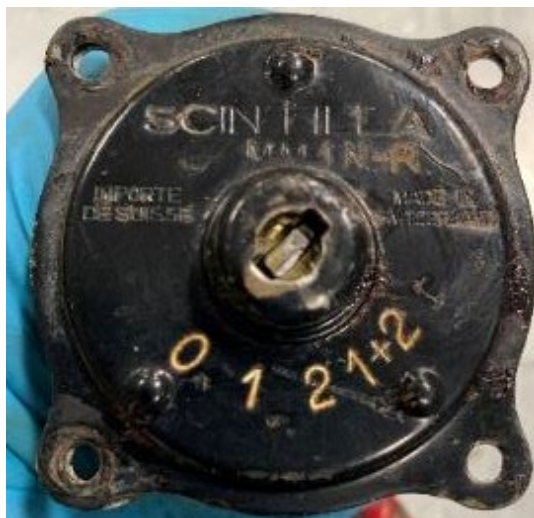
La clé du sélecteur est rompue dans le barillet, en position 0 (Figure 80). Cette position retrouvée sur le site de l'accident n'est pas expliquée.

Figure 80 : sélecteur magnétos, avec la clé rompue, en position 0

La clé étant rompue au droit du barillet, il est impossible de le faire tourner.

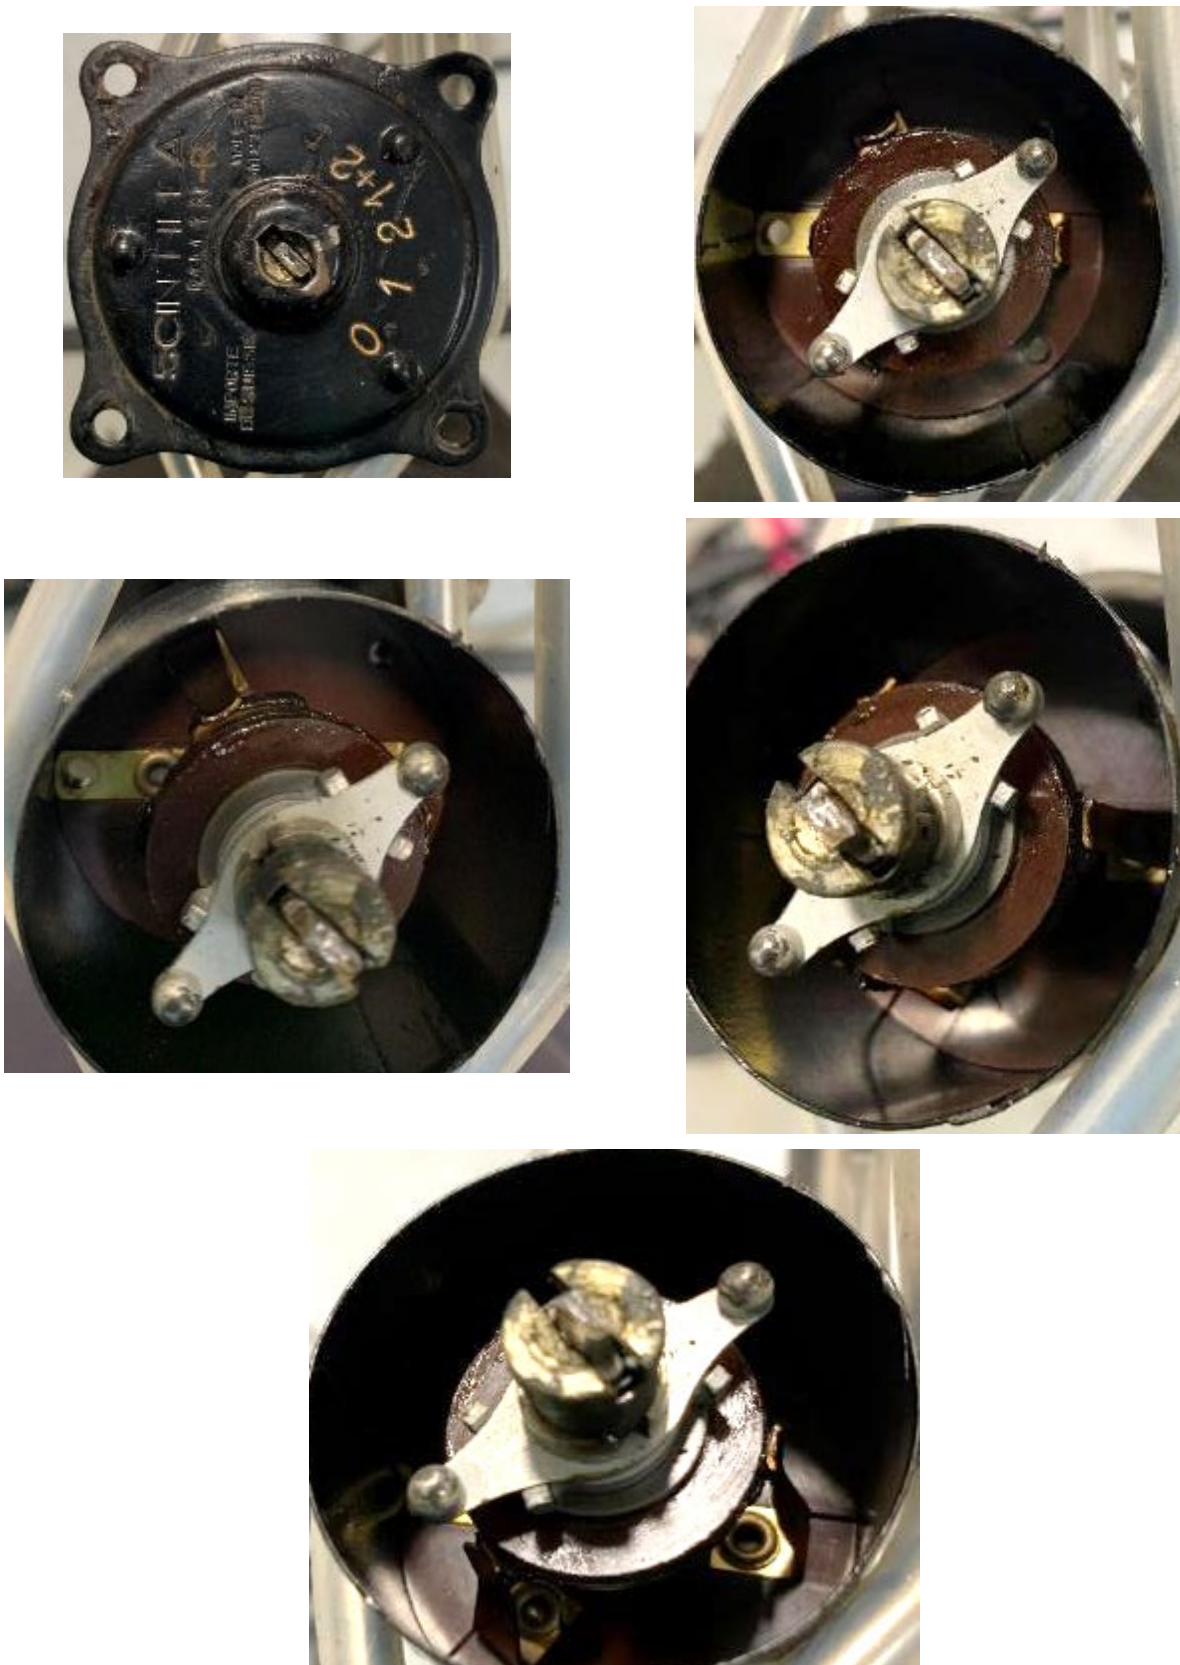
Figure 81 : sélecteur magnétos
Source : BEA

La face avant du barillet a été démontée. Il est alors constaté que le dispositif interne est entier. Le sélecteur tourne librement. Pour chaque position, le sélecteur est fonctionnel (Figure 81), le contact électrique est nominal. Il est noté la présence de graisse qui n'a pas eu de conséquence lors de l'examen mené par le BEA.

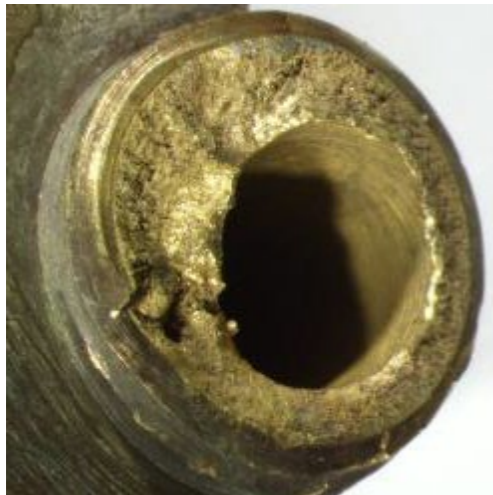
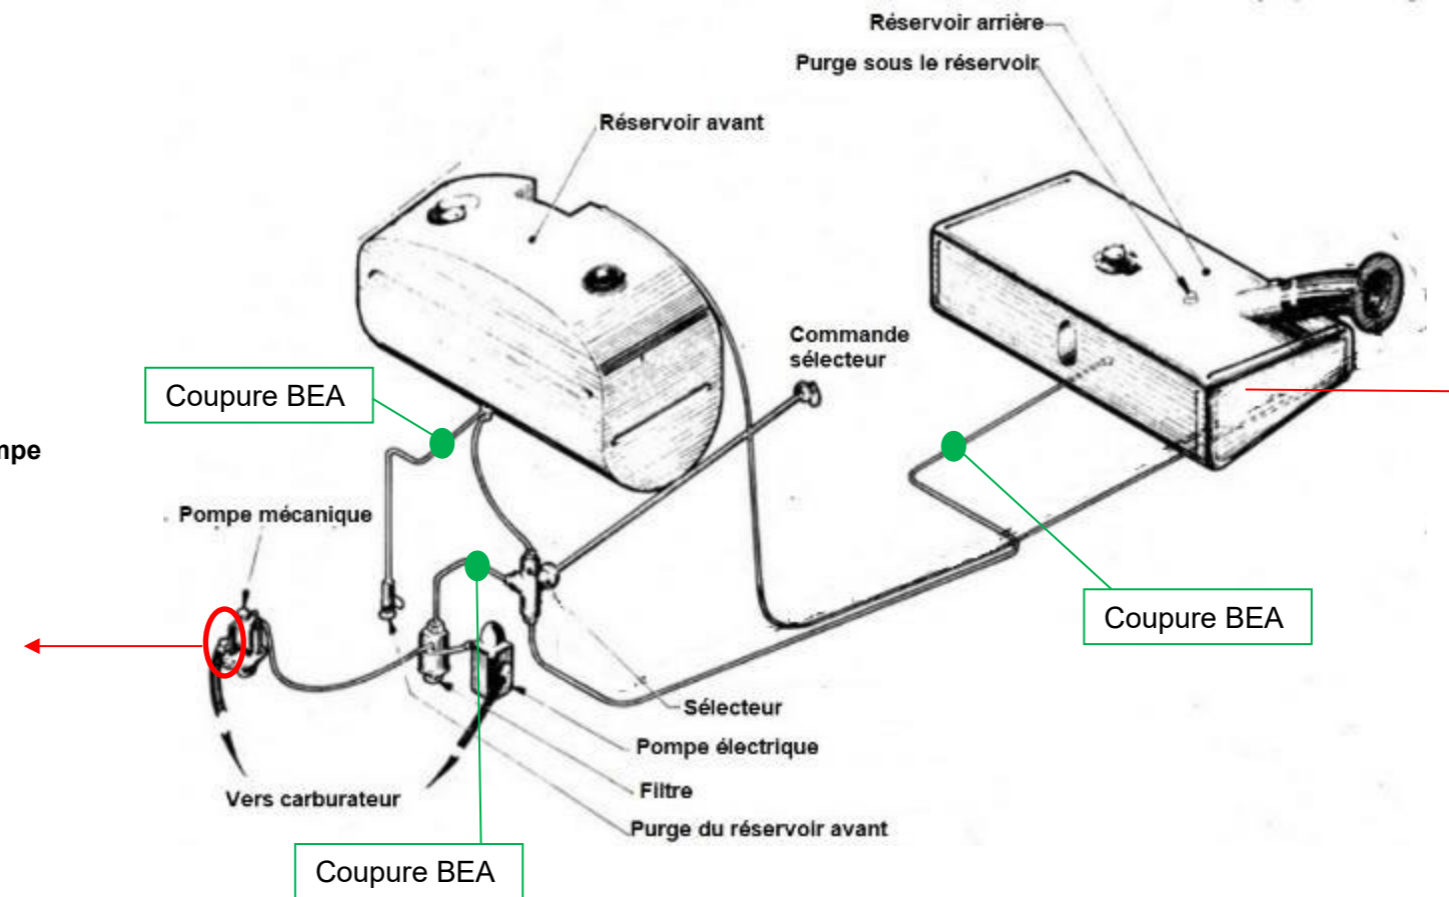
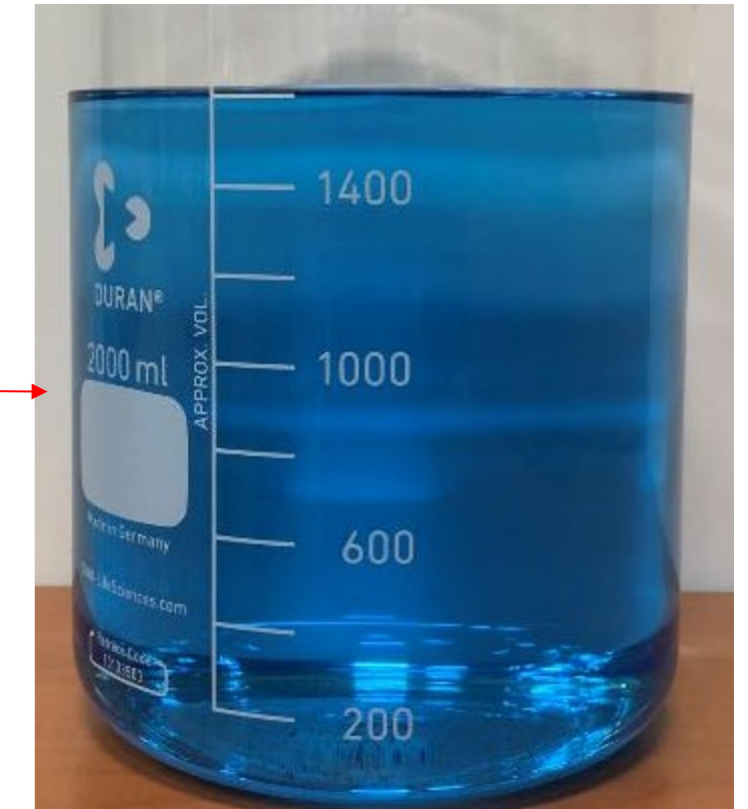
Figure 83 : détail du circuit carburant
Source : BEA

Après la récupération du réservoir arrière, le 15 juillet 2025, environ 2,5 litres de carburant ont été récupérés en plus. Le carburant présente une teinte bleu caractéristique du carburant AVGAS 100 LL. Une seule phase est identifiée, aucune présence d'eau libre n'est détectée (Figure 83).

Une rupture est identifiée dans le circuit, au droit de l'orifice de sortie de la pompe mécanique. La cassure présente un faciès sans indice de fissuration préalable. Cette cassure s'est produite brutalement, très probablement lors de la collision avec le sol.

Cassure du raccord au droit de l'orifice de sortie de la pompe mécanique

Détail de la cassure côté raccord

Aspect du carburant récupéré dans le réservoir arrière

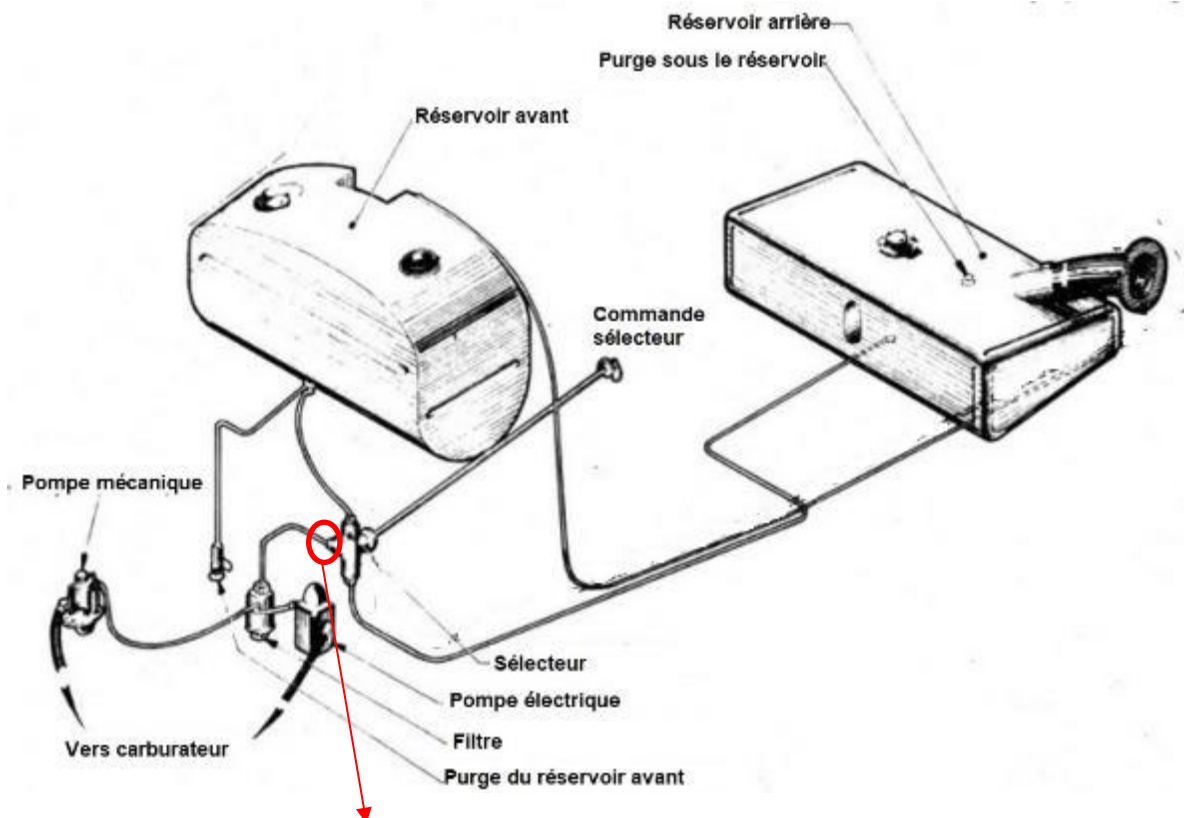
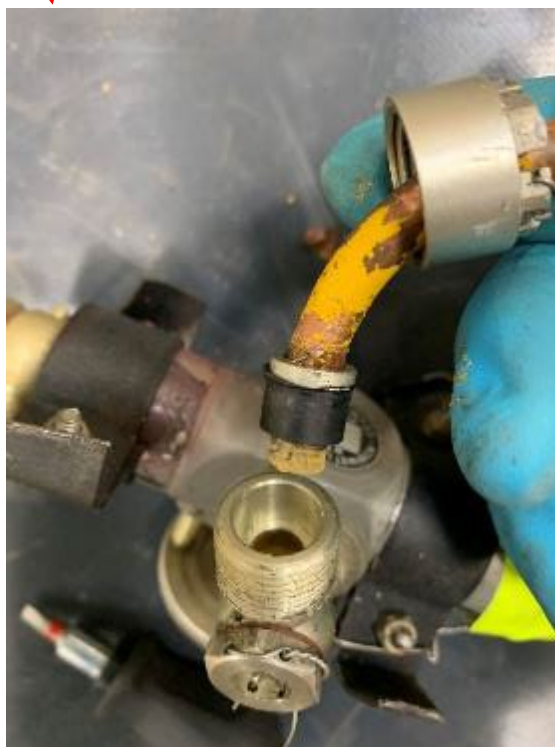
Toutes les durites sont installées de façon nominale et serrées. Au droit des liaisons entre durites et équipements, les joints sont en position, non endommagés (Figure 84). Aucune durite n'est obstruée.

Figure 84 : exemple de raccord avec le joint en position et entier
Source : BEA

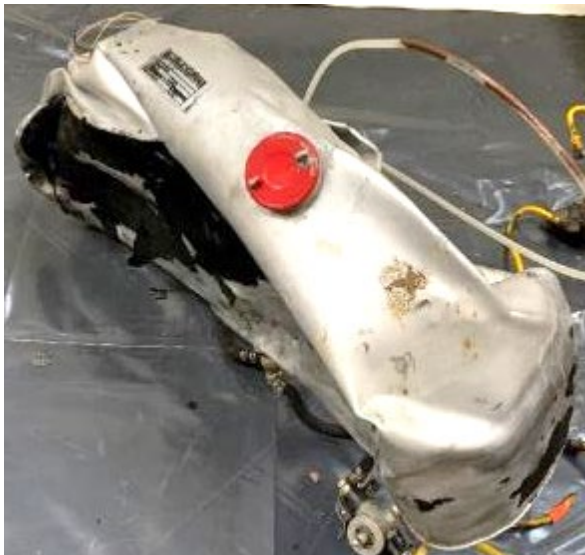
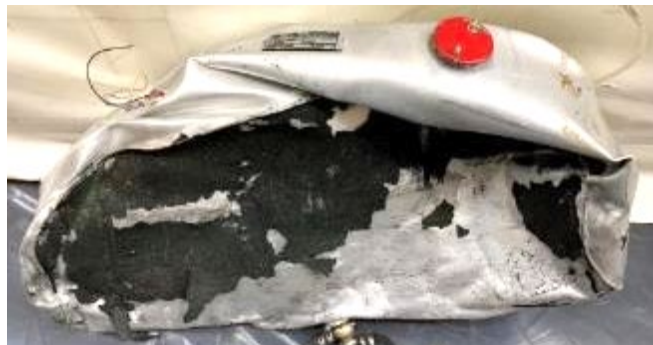
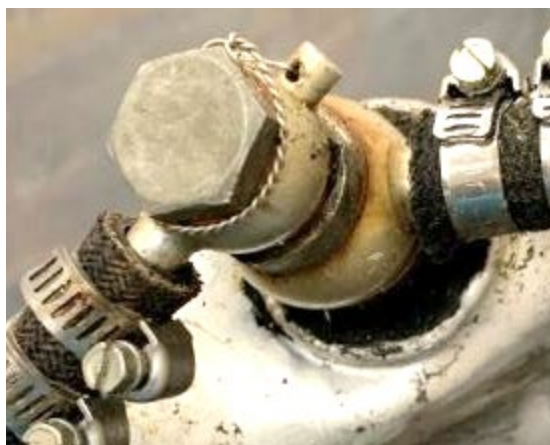
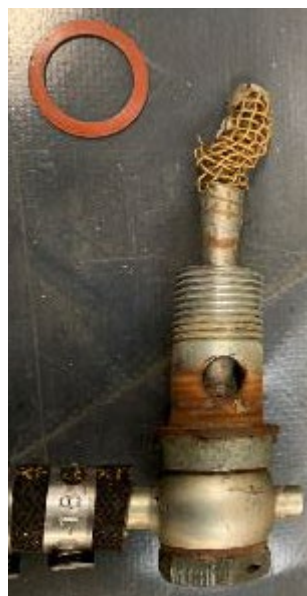
Figure 85 : réservoir avant

Le réservoir a été écrasé durant la collision avec le sol. Le réservoir est éventré (Figure 85).

L'orifice de sortie du réservoir est équipé d'une crépine. Cette dernière est partiellement écrasée. Aucune pollution n'est observée dans le réservoir.

Le réservoir est également équipé d'une mise à l'air libre. La durite associée n'est pas obstruée.
