RAPPORT TECHNIQUE

**Accident du Jodel DR1050 Ambassadeur
immatriculé F-BJOZ**

**à proximité de l'aérodrome
de Châteauroux - Villers (36)**

Examen de l'épave

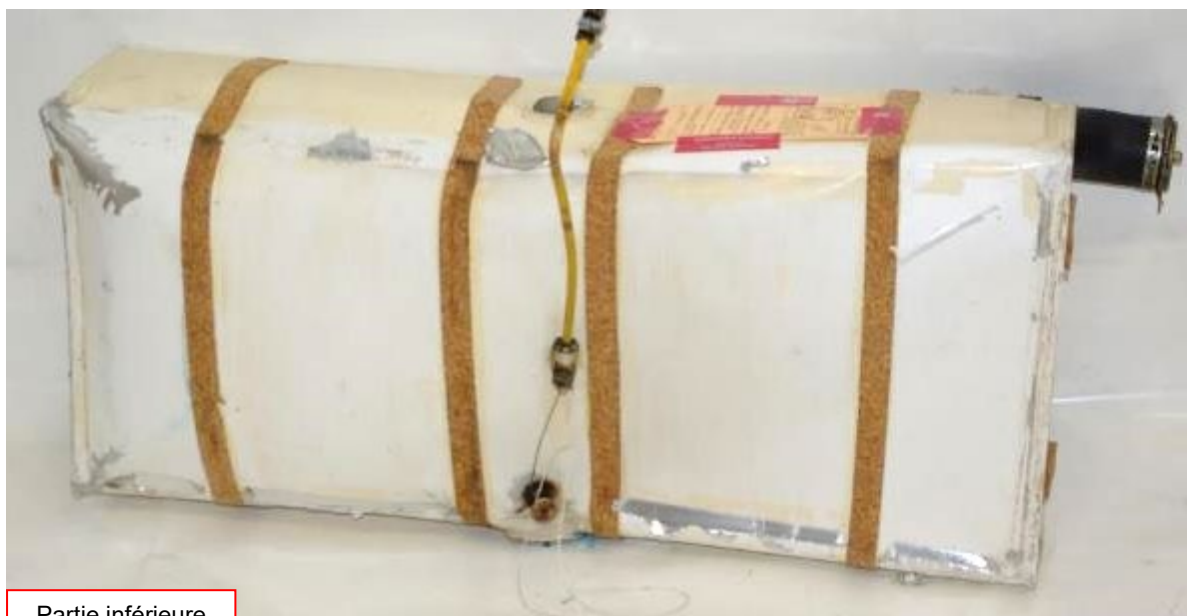
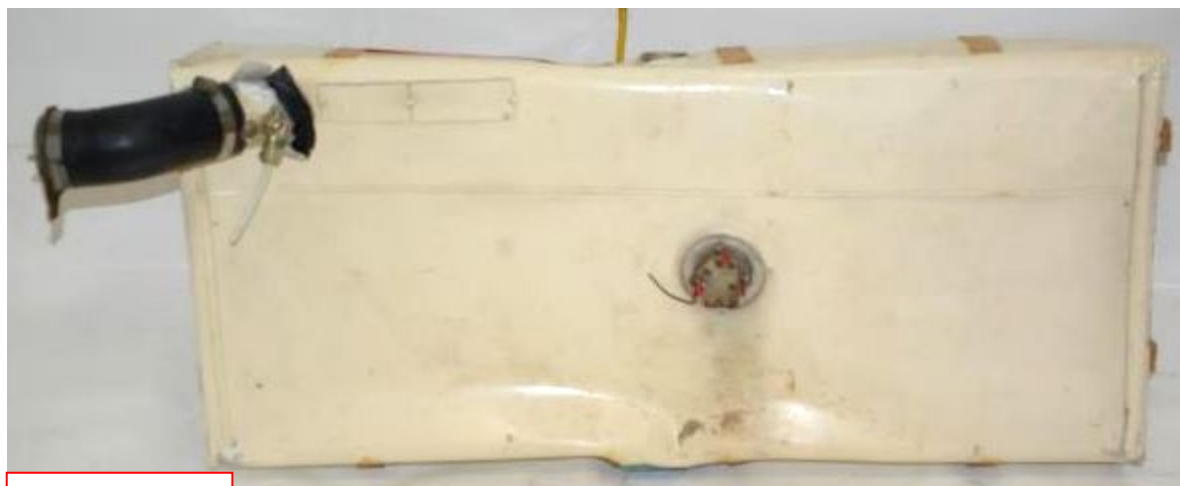
Figure 86 : réservoir arrière

Le réservoir présente quelques petites déformations très probablement consécutives à la collision avec le sol (Figure 86).

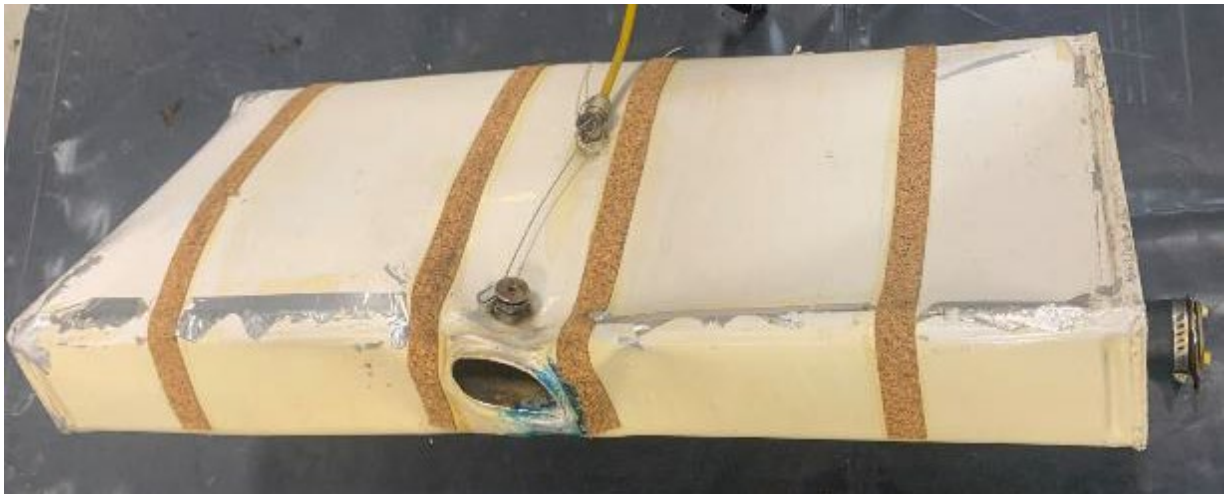
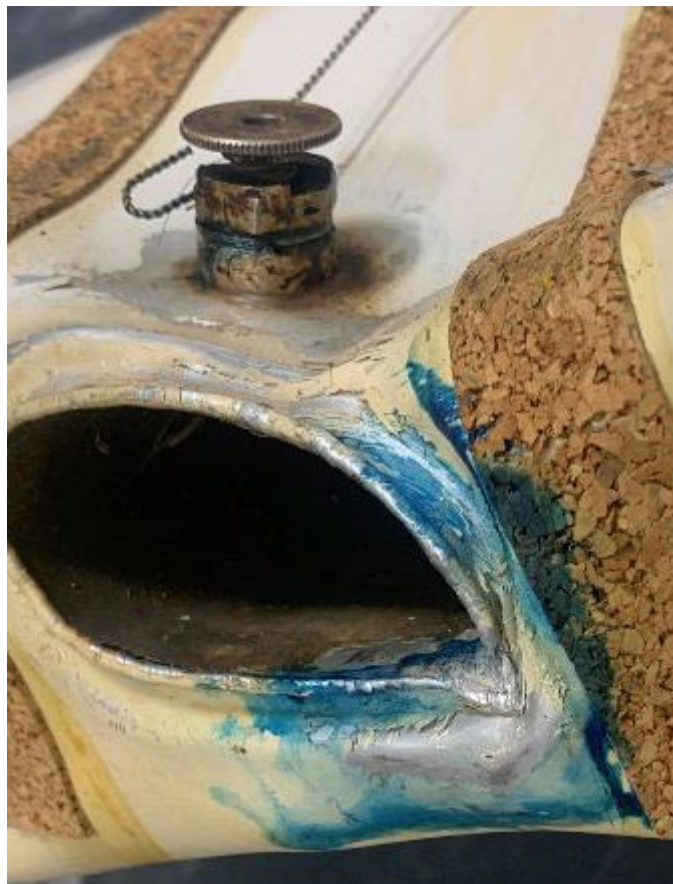
Il est noté un dépôt de couleur bleutée autour de la zone de purge et sur la partie arrière (Figure 87). Cette coloration est très probablement la conséquence d'une fuite de carburant.

Figure 87 : teinte bleutée autour de la purge et sur sa partie arrière

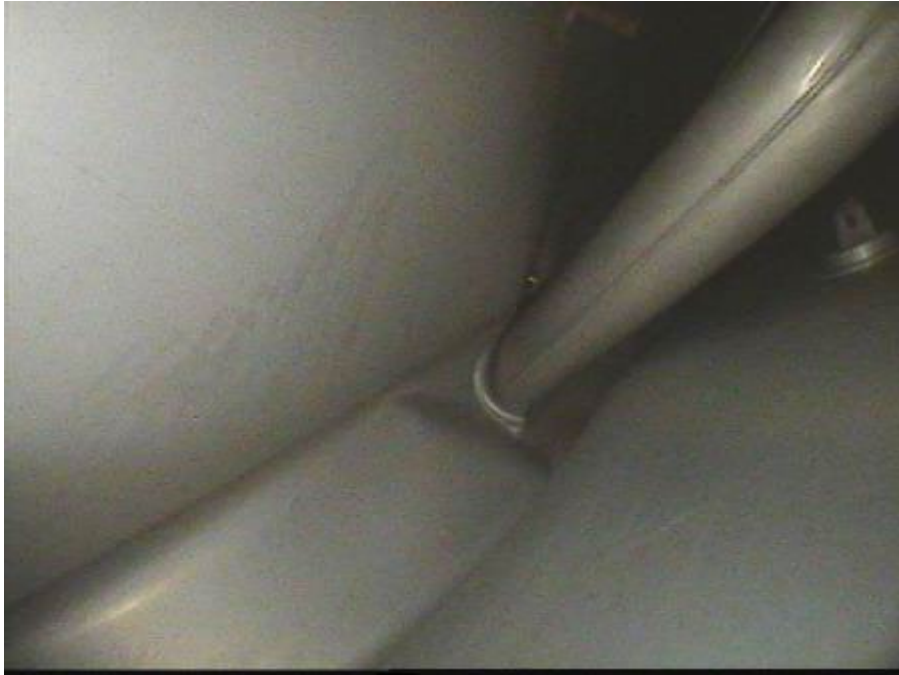
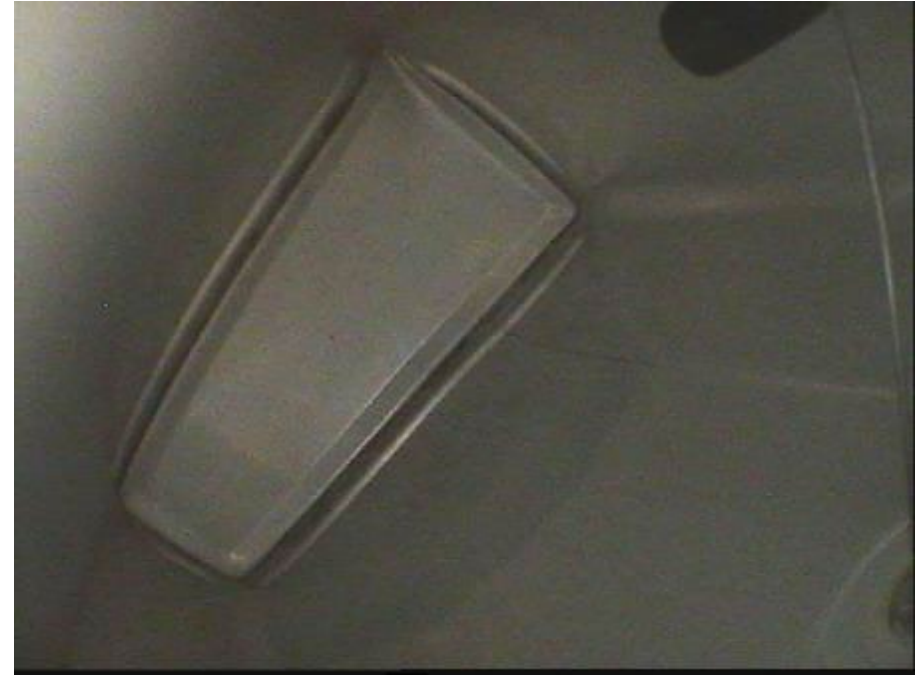
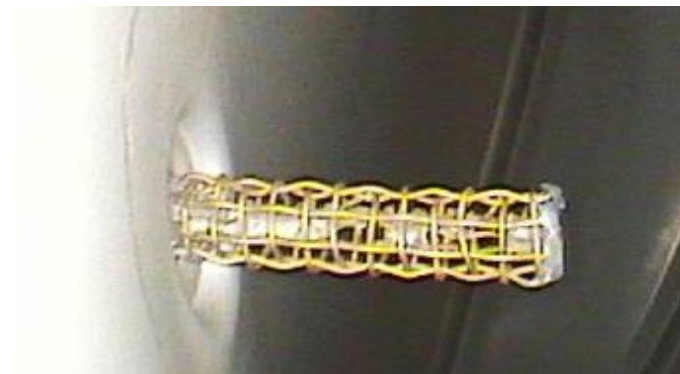
Un examen endoscopique de la surface interne du réservoir ne met pas en évidence de pollution, ni d'autre singularité.

L'orifice de sortie du réservoir est équipé d'une crépine. Cette dernière est intacte (Figure 88).

Figure 88 : aspect interne du réservoir arrière
Source : BEA

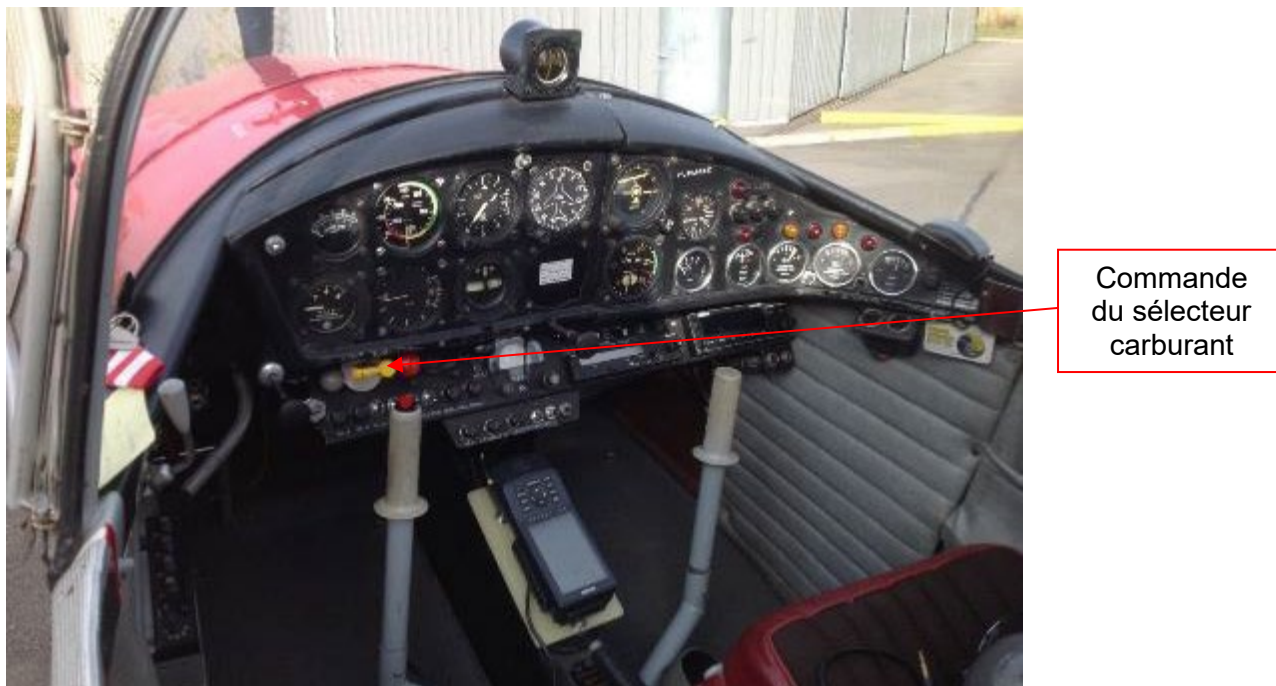
Le sélecteur est commandé par un levier de couleur jaune sur le tableau de bord. Aucune indication n'est notée sur le tableau de bord au droit de ce levier (Figure 91).

Figure 91 : commande du sélecteur carburant
Source : Photo remise au BEA par l'ancien propriétaire de l'avion

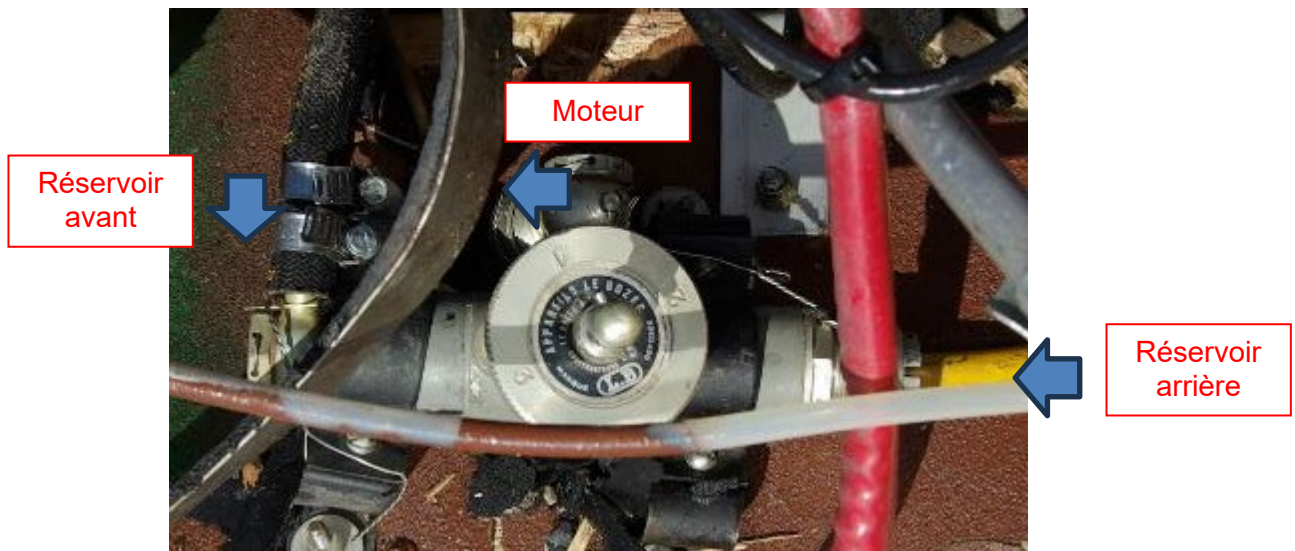
Sur l'épave, le sélecteur carburant n'était plus solidaire de la commande en cabine.

Figure 93 : position du sélecteur carburant sur l'épave

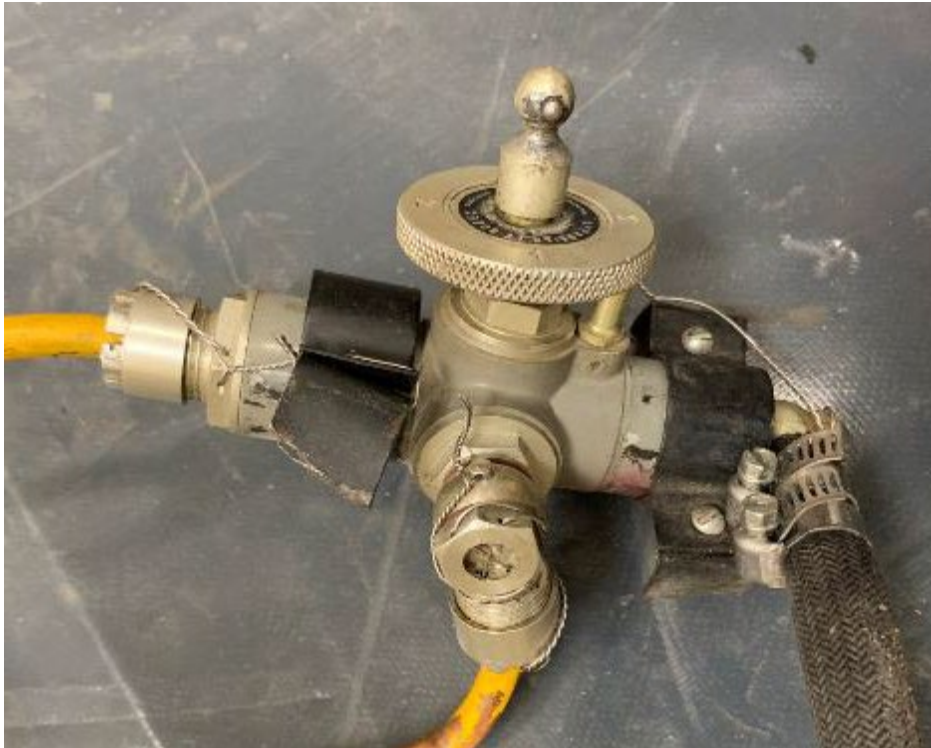
Sur le sélecteur, l'axe est déformé en flexion (Figure 95 et Figure 96). Cette déformation est très probablement une conséquence de la collision avec le sol (cette déformation nécessite un effort important / il est impossible de redéformer l'axe manuellement). Cette déformation ne permet plus au sélecteur d'être positionné sur « réservoir arrière ».

Figure 95 : sélecteur tel que déposé de l'épave par le BEA
Source : BEA

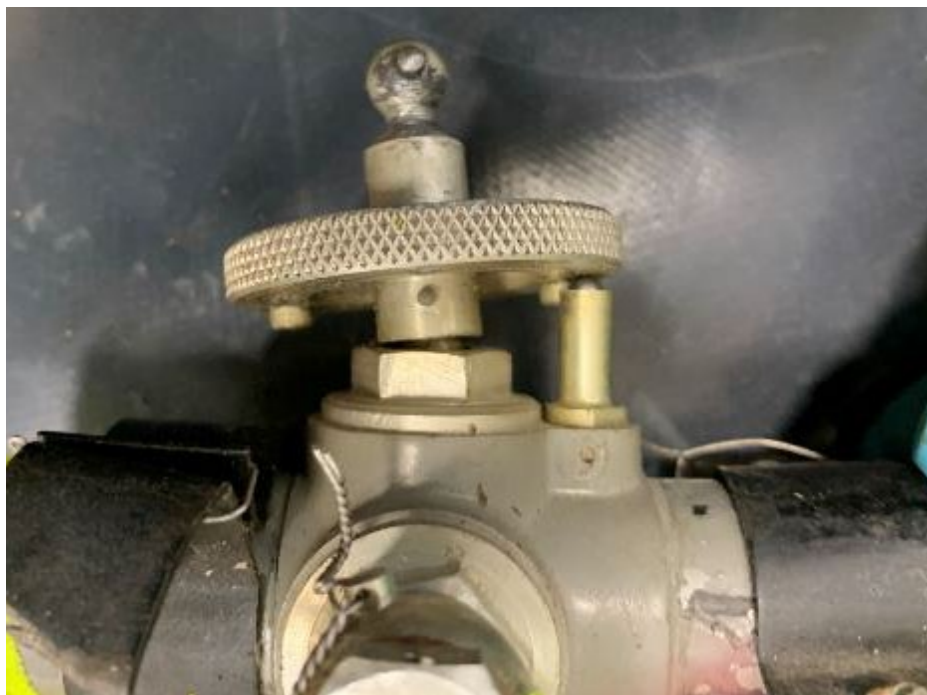
Figure 96 : axe du sélecteur déformé en flexion
Source : BEA

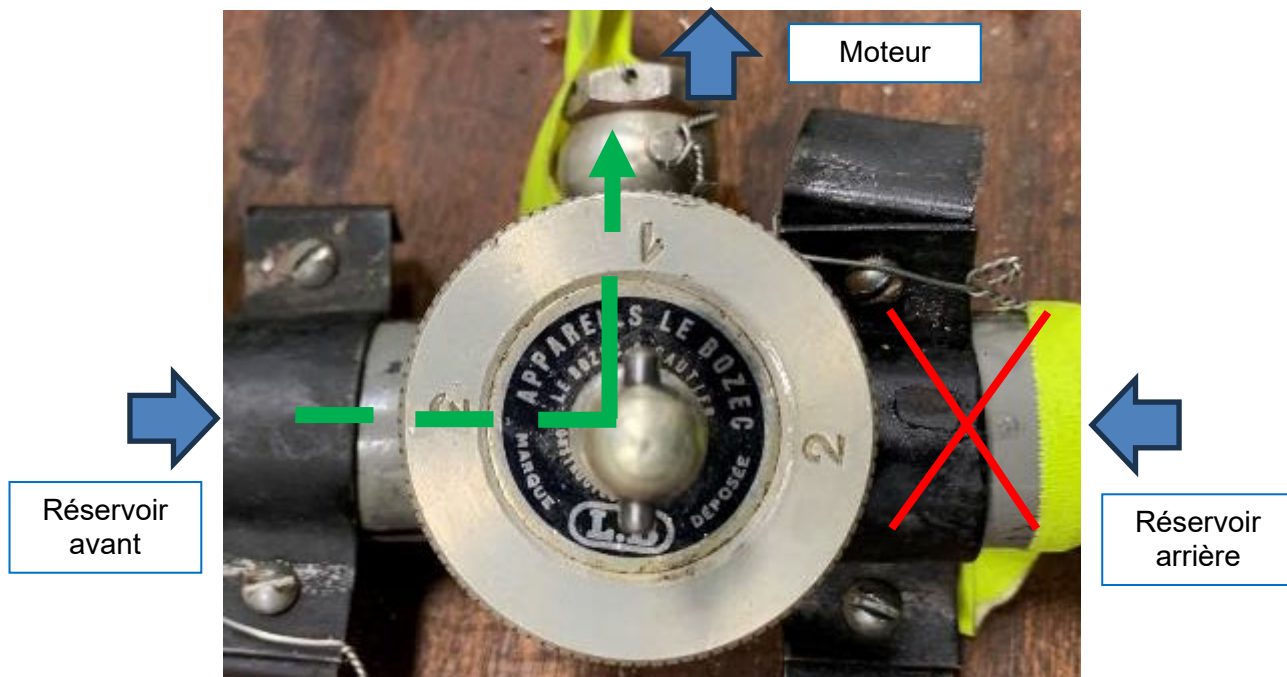
Figure 97 : position « réservoir avant » du sélecteur
Source : BEA

En synthèse, le sélecteur a été retrouvé dans une position intermédiaire. La position la plus proche est la position « réservoir avant ».

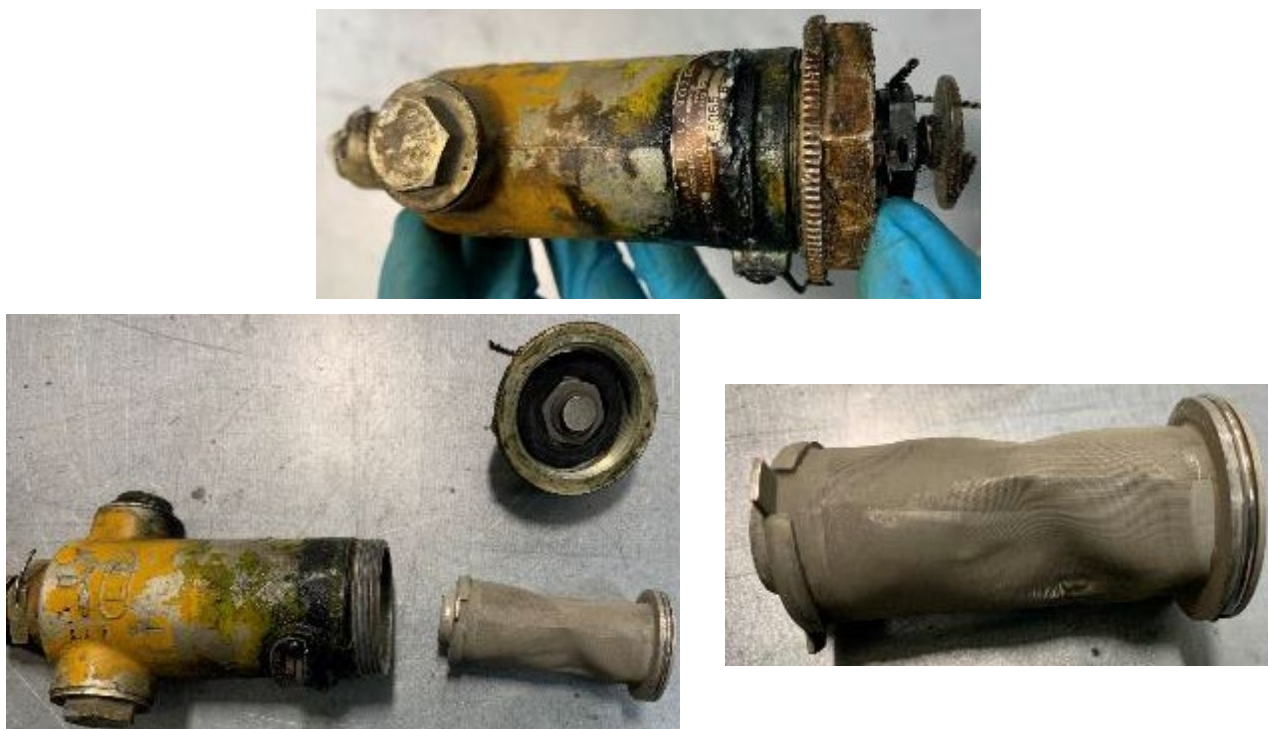
Figure 99 : filtre
Source : BEA

L'élément filtrant est en position et entier. Aucune pollution n'est identifiée (Figure 99).

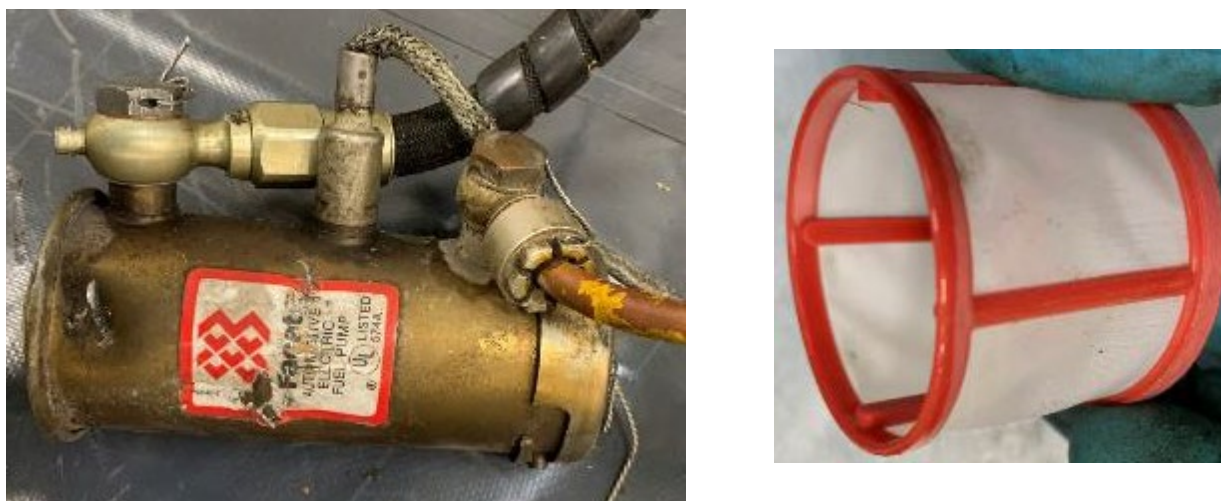
Figure 100 : pompe électrique
Source : BEA

La pompe présente un filtre. Aucune pollution n'est identifiée (Figure 100).

Le corps de la pompe présente de multiples petits enfoncements, très probablement consécutifs à la collision avec le sol.

La pompe a été testée. La pompe a été alimentée en carburant et électriquement via une alimentation de laboratoire (12,6 V). Il est noté que la pompe est « transparente » (le flux de carburant circule librement au travers de la pompe) lorsqu'elle n'est pas alimentée électriquement. Alimentée électriquement, la pompe n'est pas fonctionnelle.

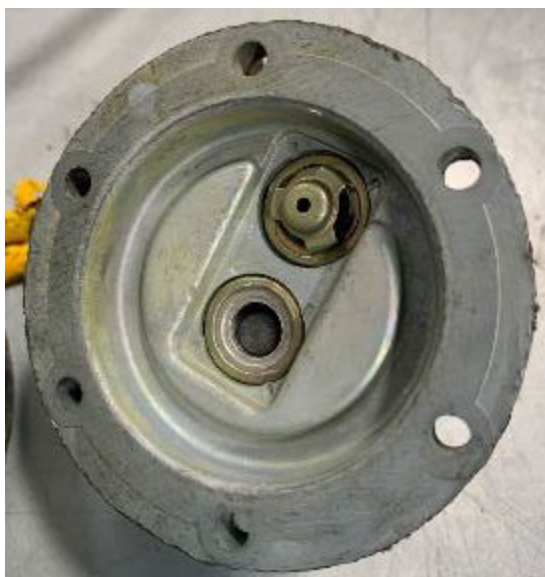
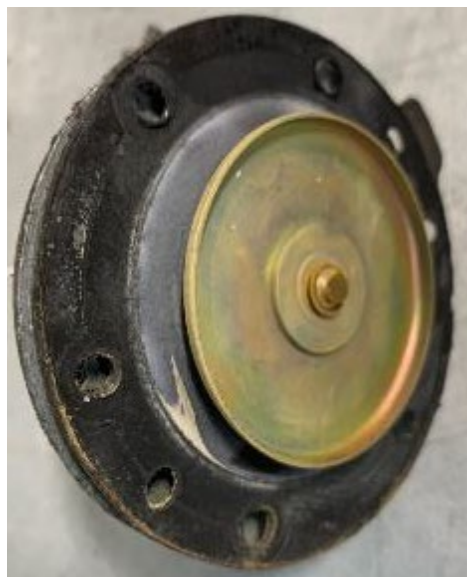
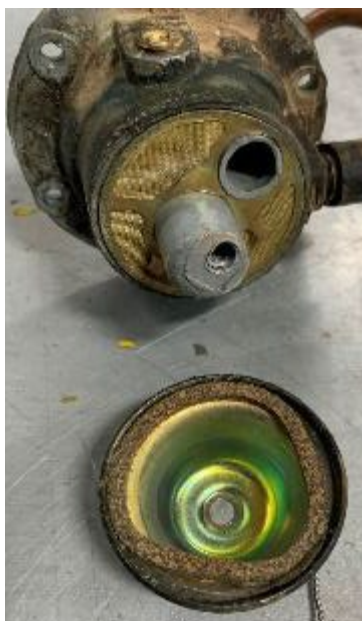
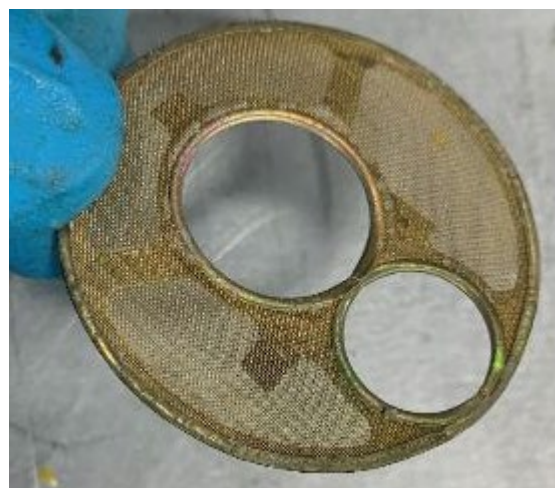
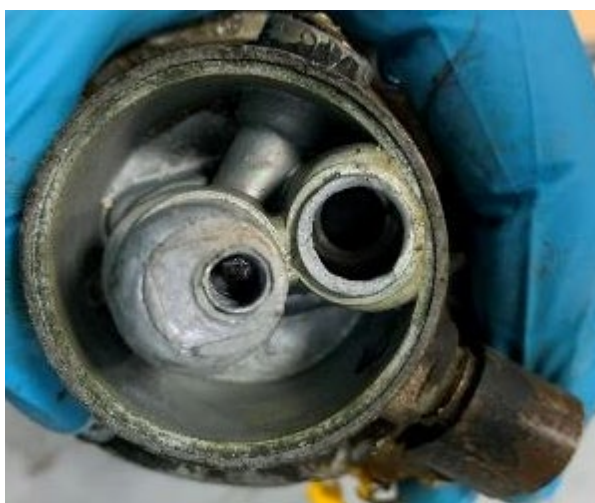
Figure 102 : pompe démontée
Source : BEA

En raison de la rupture de l'axe d'entraînement, la pompe n'a pas pu être testée. La pompe a donc été démontée (Figure 102). Les composants sont en position. Les membranes sont entières, non endommagées et souples. Aucune pollution n'est constatée.

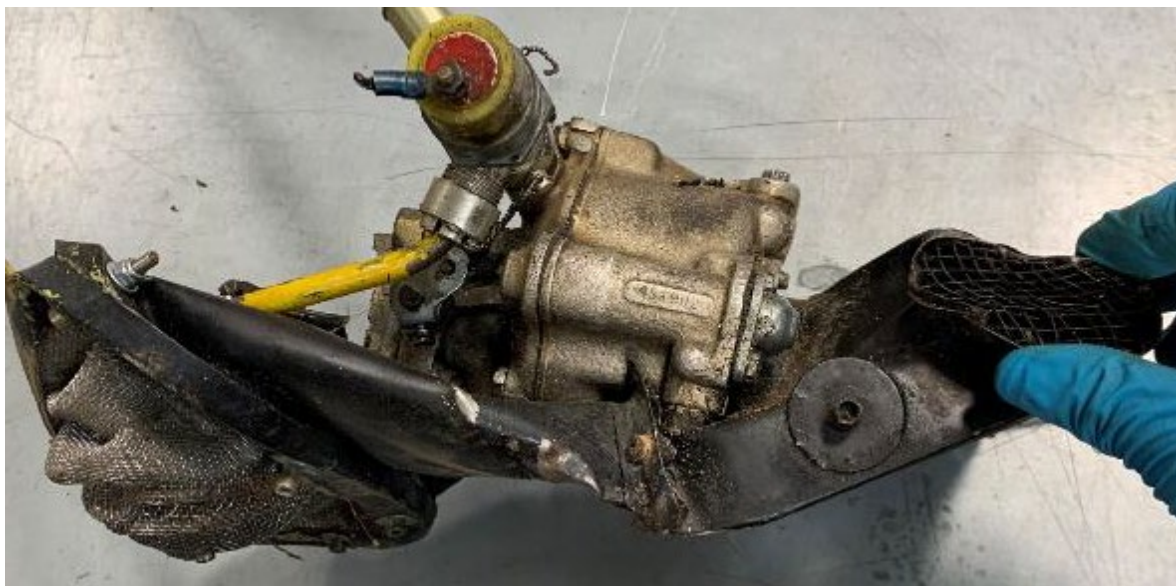
Figure 104 : Boîte à air écrasée contre le carburateur

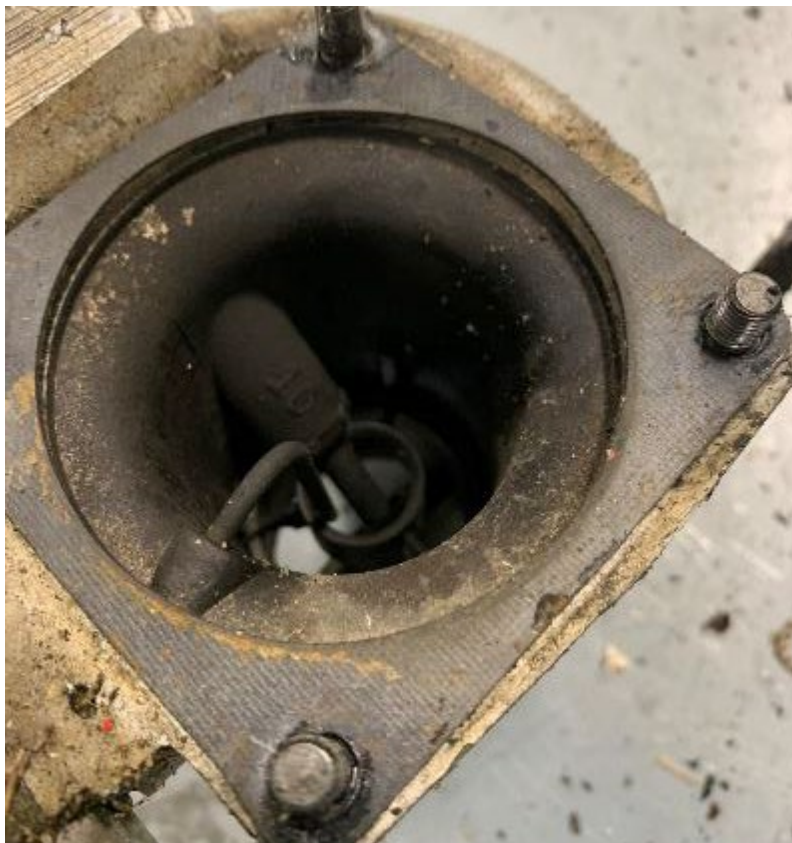
Le carburateur est entier. Il est noté que son conduit équipé du venturi présente un dépôt de suie noire significatif (Figure 110).

Figure 110 : présence significative de suie noire dans le canal du carburateur

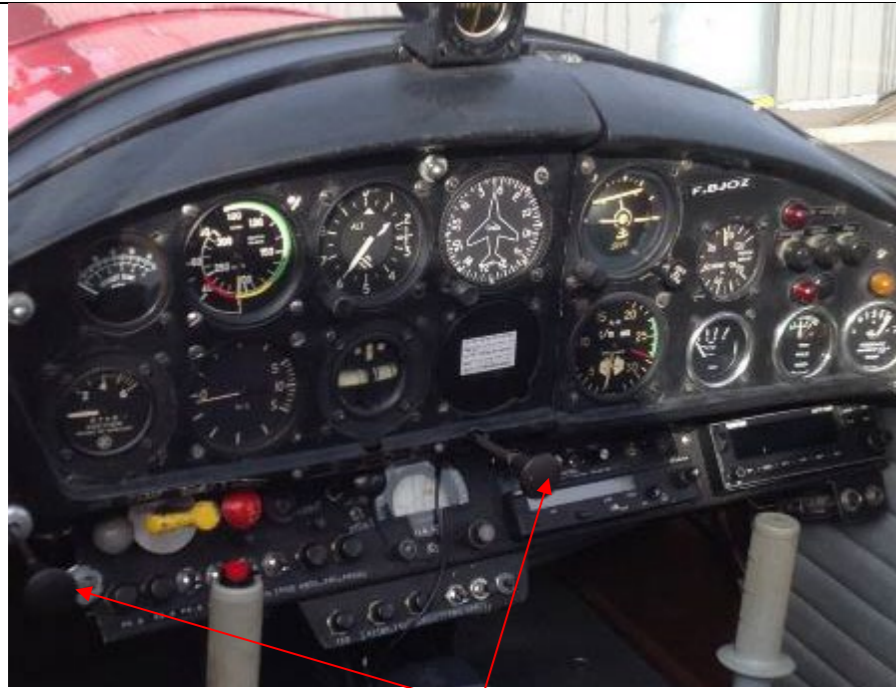
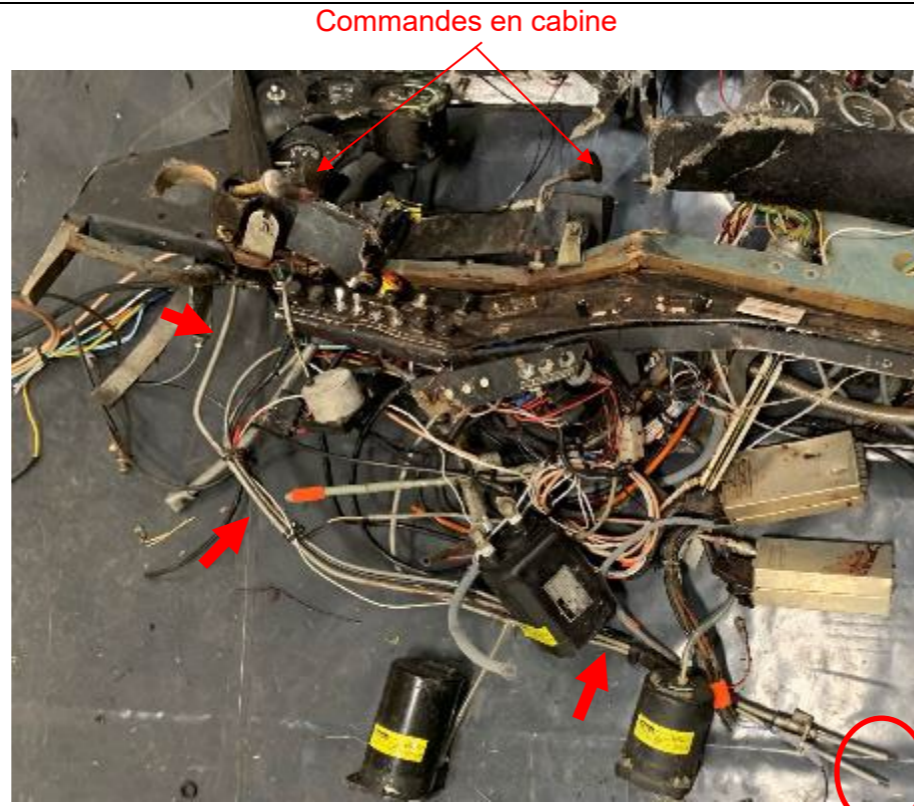
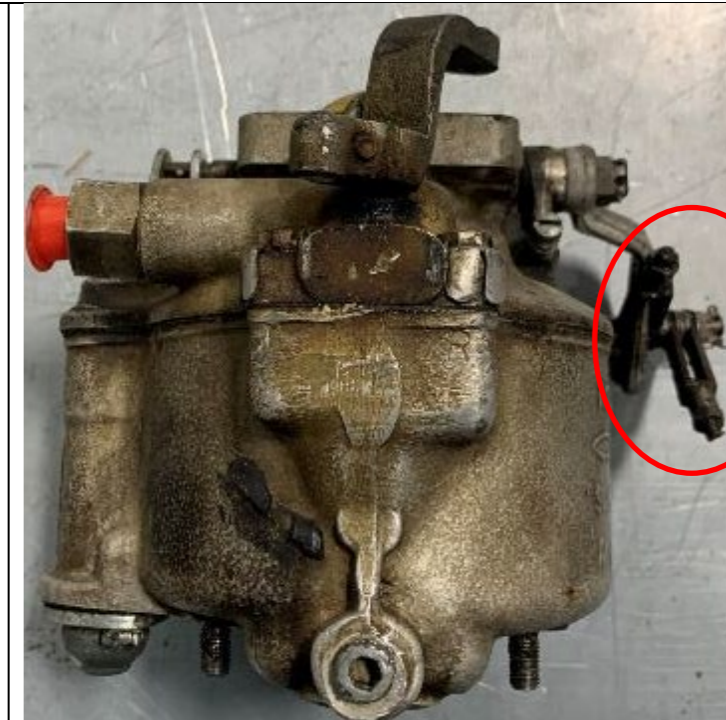
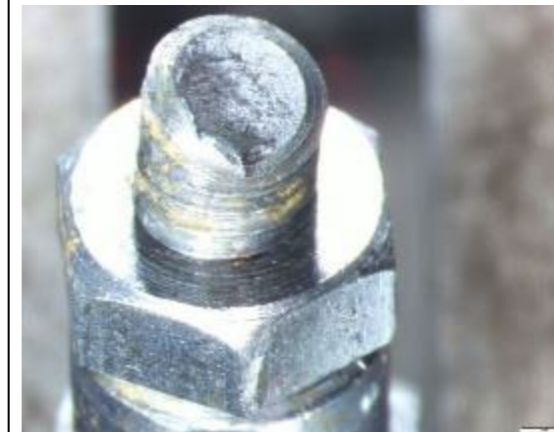
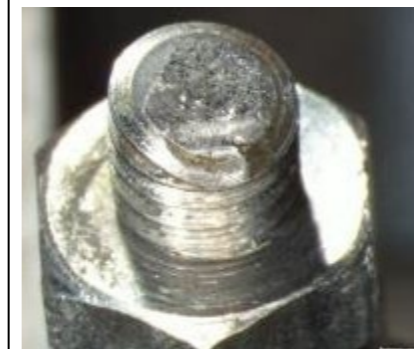
Figure 111 : commandes du papillon des gaz du carburateur
Source : BEA

Le levier de commande du papillon des gaz est relié aux commandes en cabine (deux commandes) par deux liaisons rigides. Les deux commandes sont rompues au droit de la fixation sur le levier du carburateur. Les deux cassures présentent un faciès granuleux, sans indice d'endommagement préalable. Il est noté, au droit de chaque cassure, une déformation plastique significative. Les deux commandes se sont rompues de façon brutale, très lors de la collision avec le sol (Figure 111).

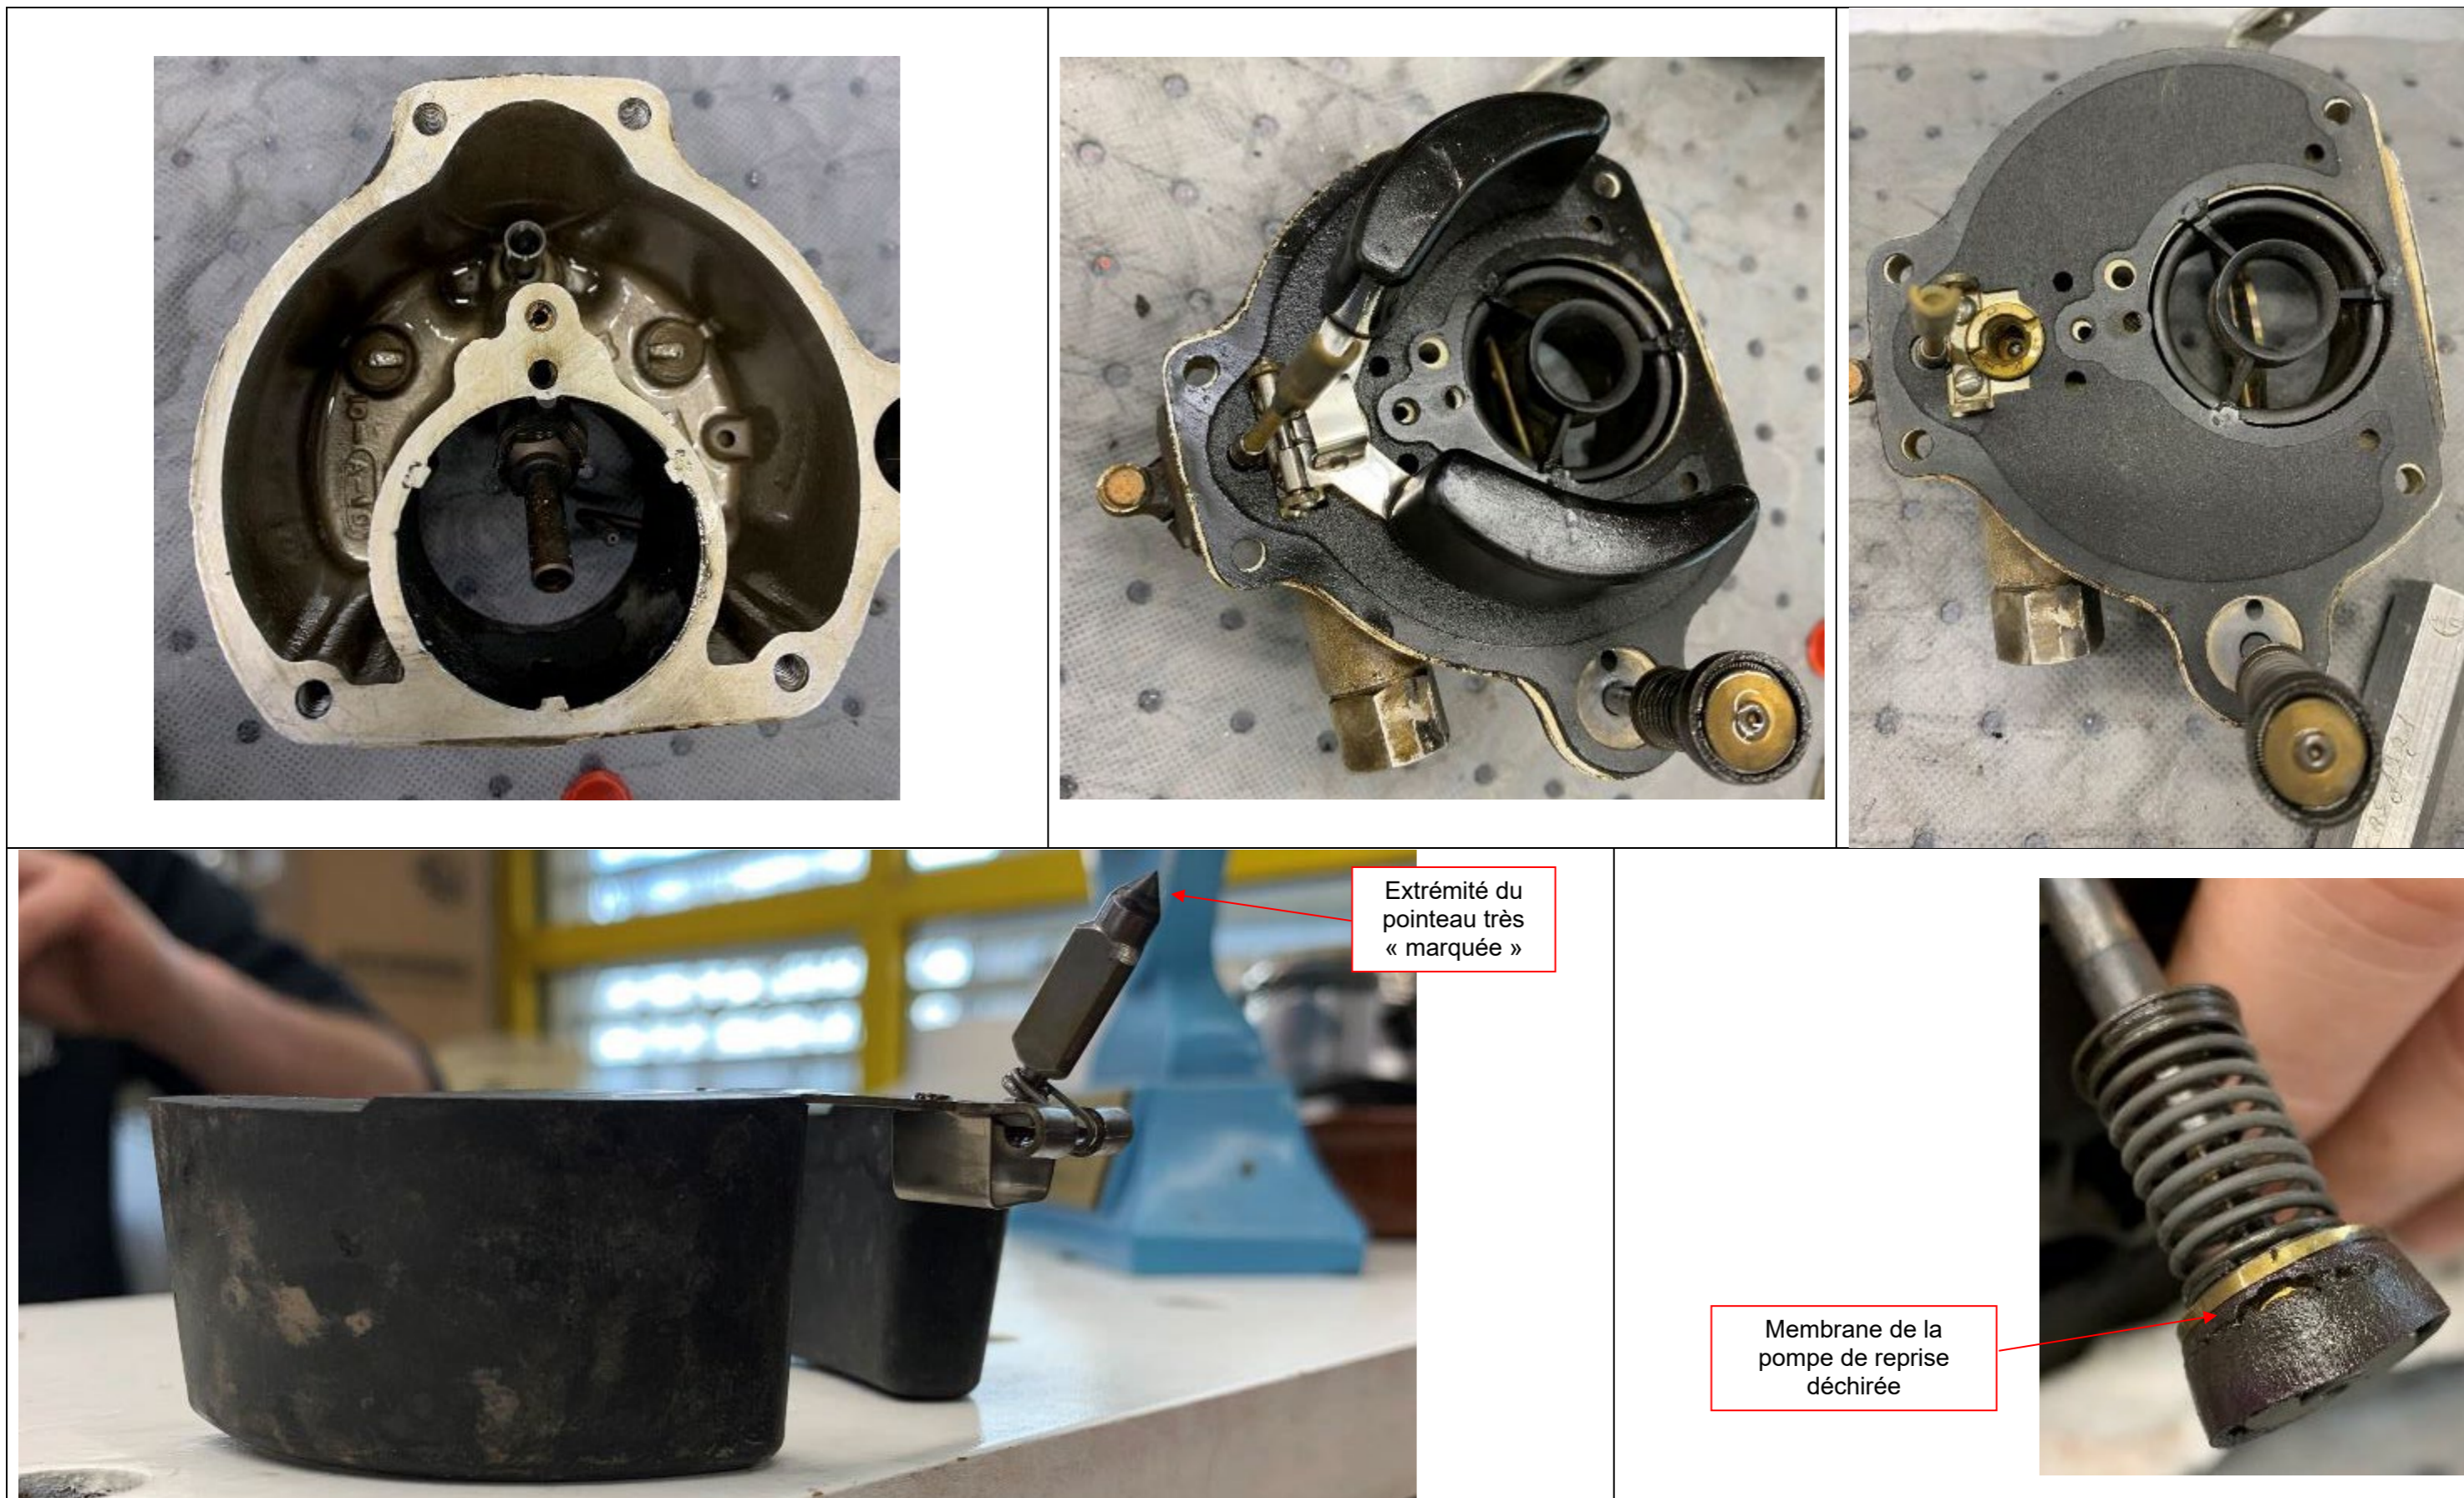
Figure 112 : carbureteur
Source : BEA

Lors de ce test, il est noté que le niveau de cuve est très élevé (anormalement élevé), proche du joint. Aucune fuite, ni débordement, n'ont toutefois été constatés, même en maintenant longtemps la pression carburant à 6 PSI.

Le carburateur a ensuite été démonté et examiné. Les constats ont été les suivants (Figure 112) :

- aucune pollution n'a été identifiée ;
- le carburateur est équipé de flotteurs de couleur noire, modèle inconnu de l'atelier de maintenance partenaire du BEA ;
- le pointeau présente une marque très prononcée sur 360° ;
- la membrane de la pompe de reprise est constatée déchirée, cet endommagement n'est manifestement pas une conséquence de l'accident (déchirure donc préalable).

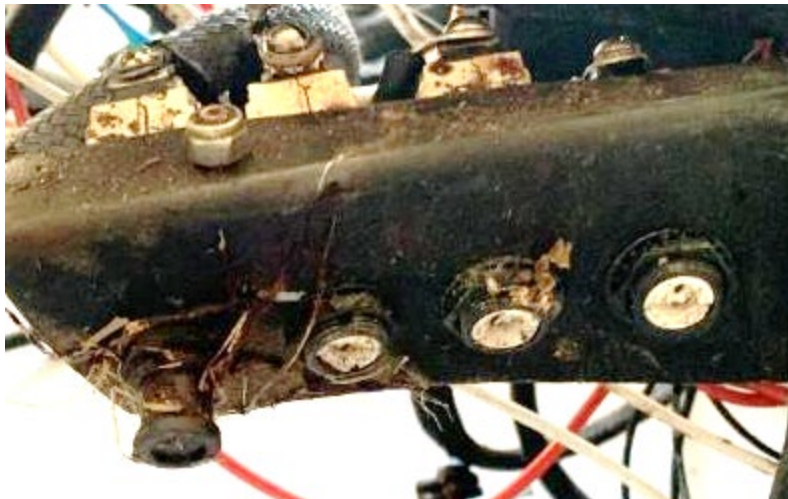
Figure 114 : breakers
Source : BEA

La planche de bord est équipée de plusieurs fusibles et *breakers* ré-armables. Les fusibles sont intacts (Figure 116) et les *breakers* enfoncés (donc « passants », pour chaque breaker, la continuité aux bornes du composant a été vérifiée).

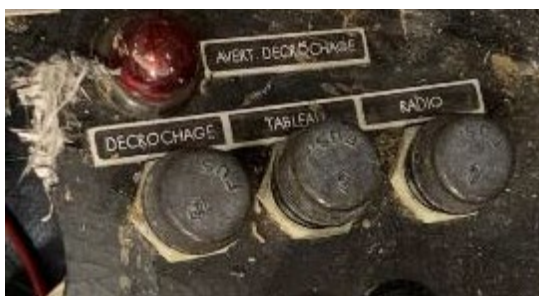
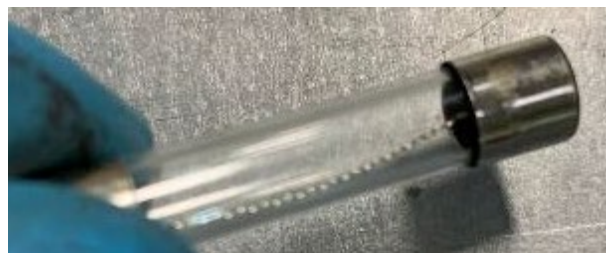
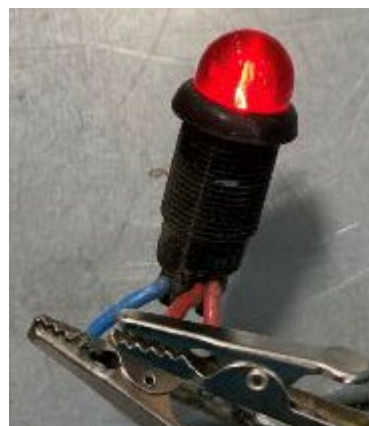
Figure 115 : avertisseur de décrochage
Source : BEA

Il est à noter que la planche de bord est équipée d'un voyant désigné « AVERT. DECROCHAGE », associé à un fusible. Le fusible est entier et continu. Le voyant est fonctionnel. Les câblages associés sont intacts.
