RAPPORT TECHNIQUE

**Accident du Jodel DR1050 Ambassadeur
immatriculé F-BJOZ**

**à proximité de l'aérodrome
de Châteauroux - Villers (36)**

Examen de l'épave

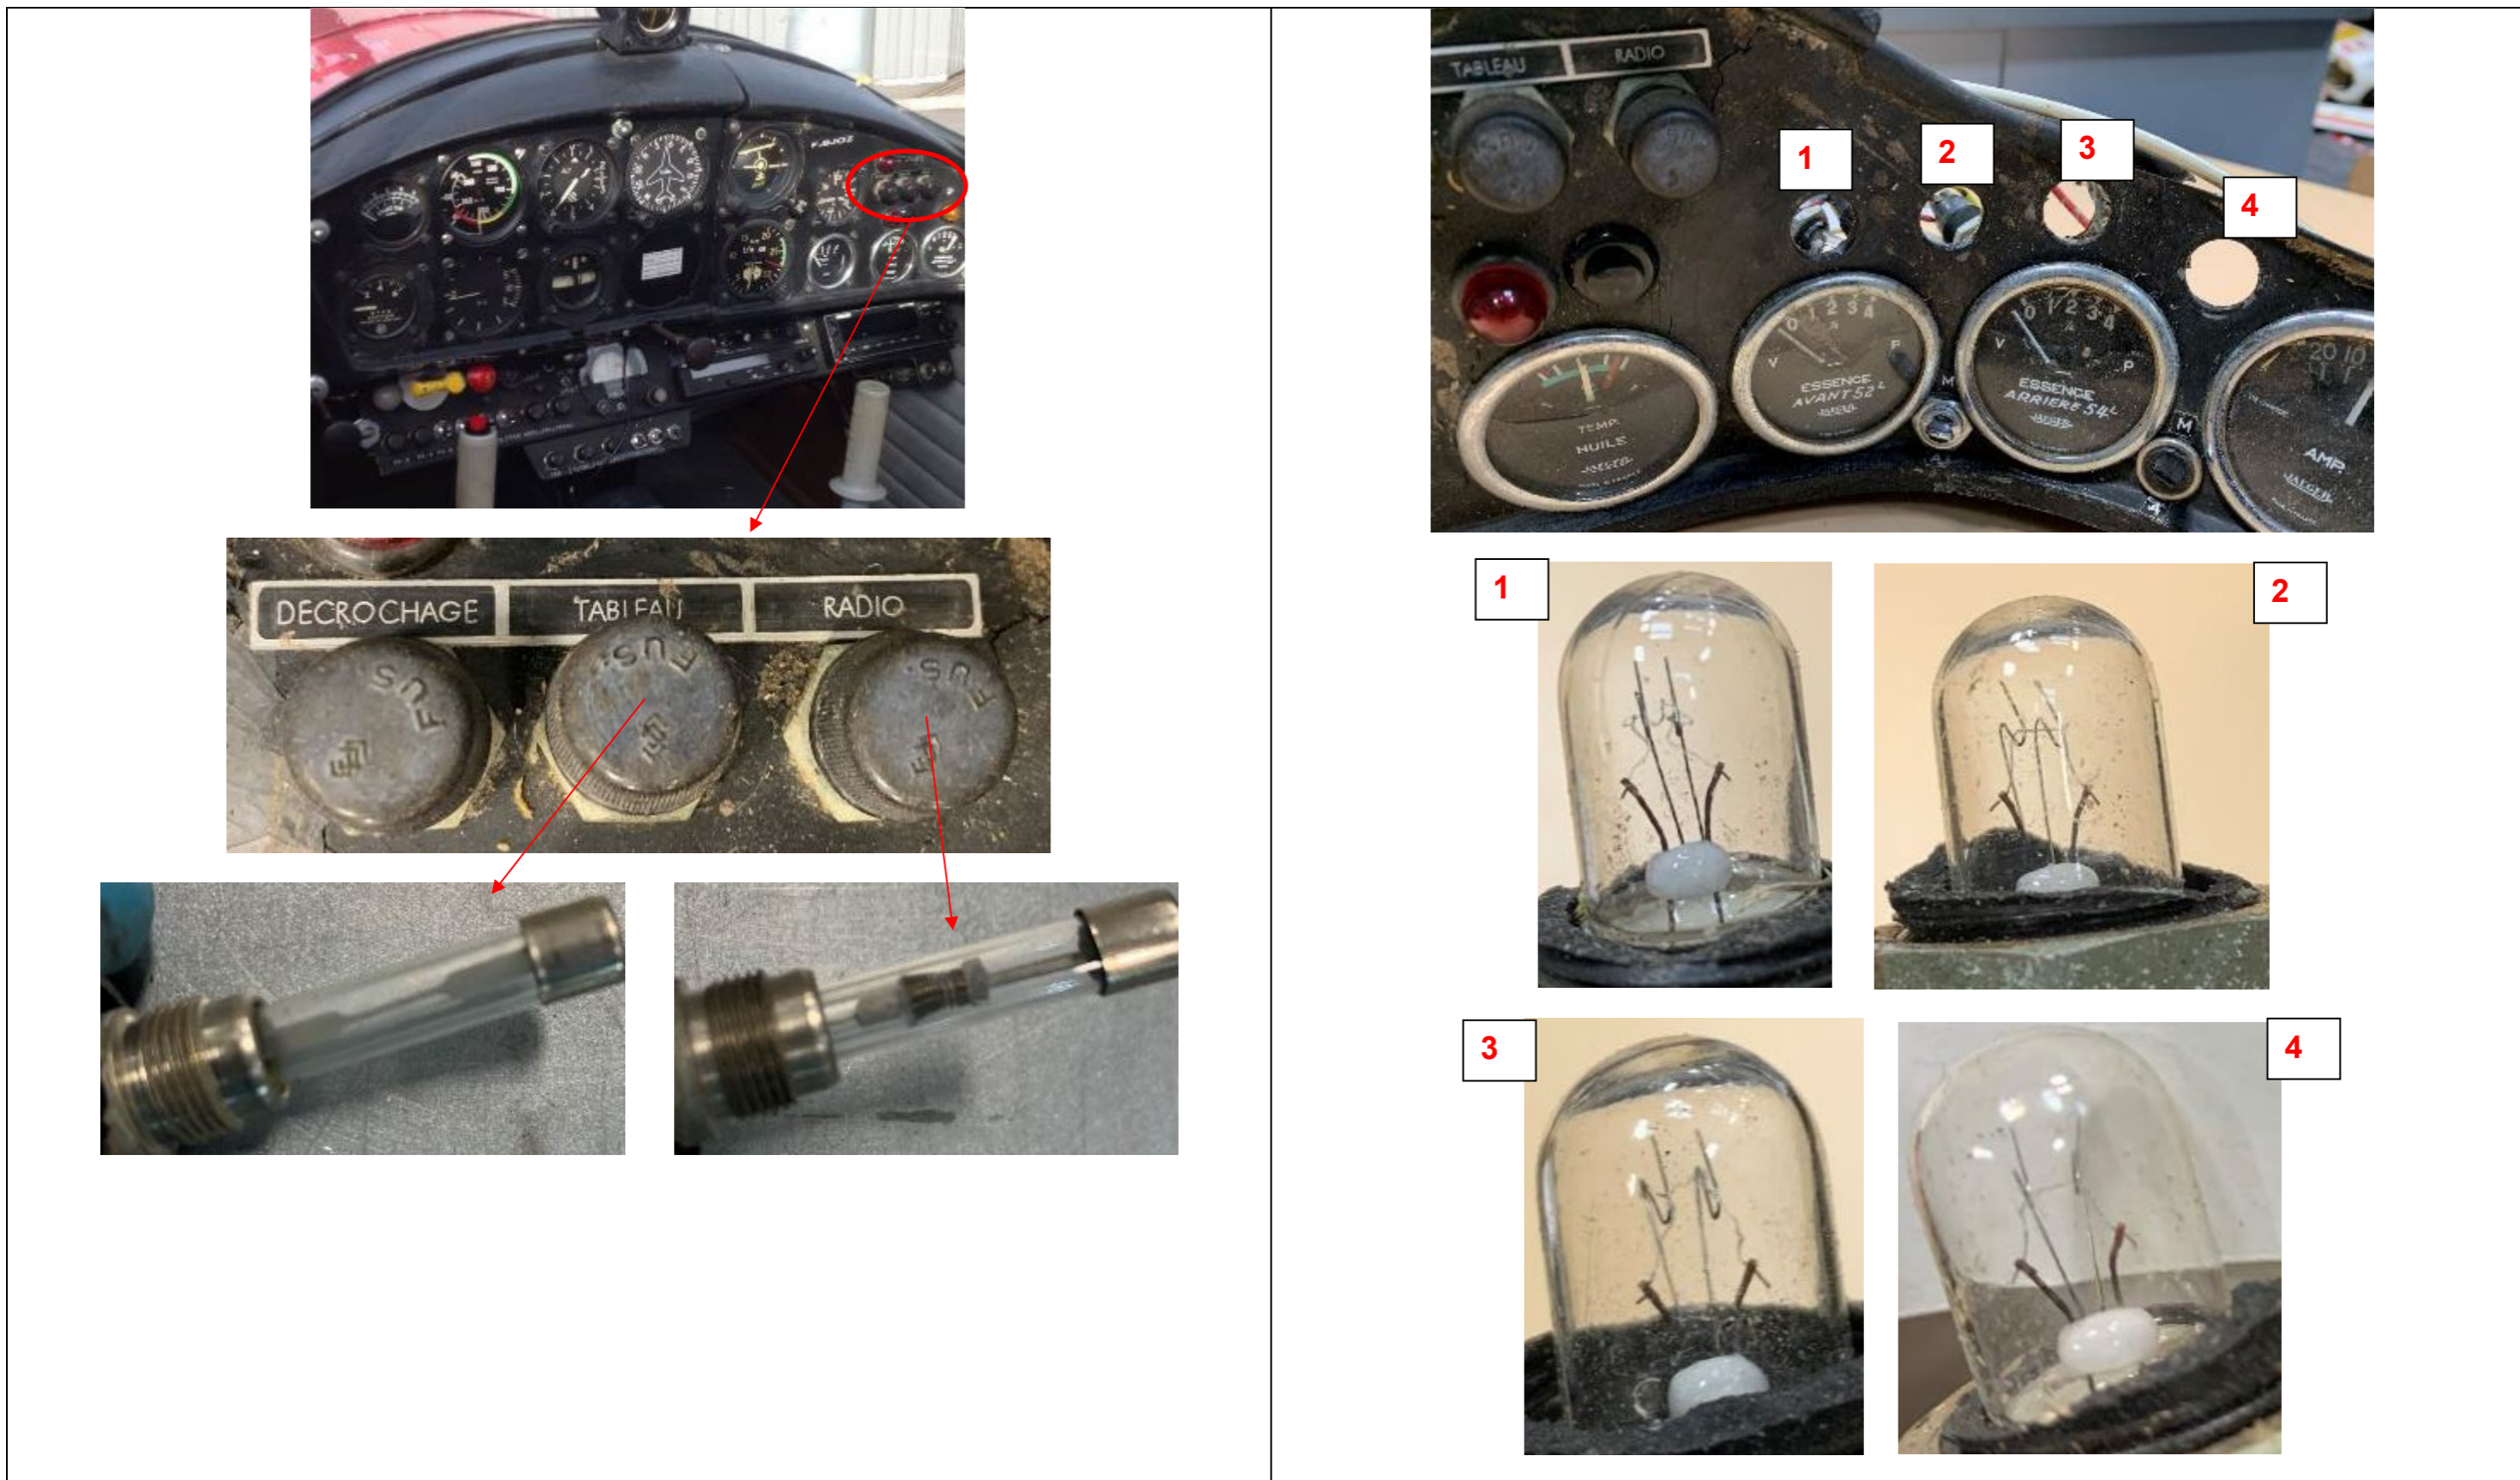
Figure 116 : fusibles et voyants du tableau de bord
Source : BEA

La planche de bord est équipée de plusieurs fusibles et *breakers* ré-armables. Les fusibles sont intacts (Figure 116) et les *breakers* enfoncés (donc « passants », pour chaque breaker, la continuité aux bornes du composant a été vérifiée).

Le tableau comporte plusieurs voyants, sans libellé associé. Pour chaque voyant, l'ampoule a été examinée. Le filament est systématiquement continu (Figure 116).

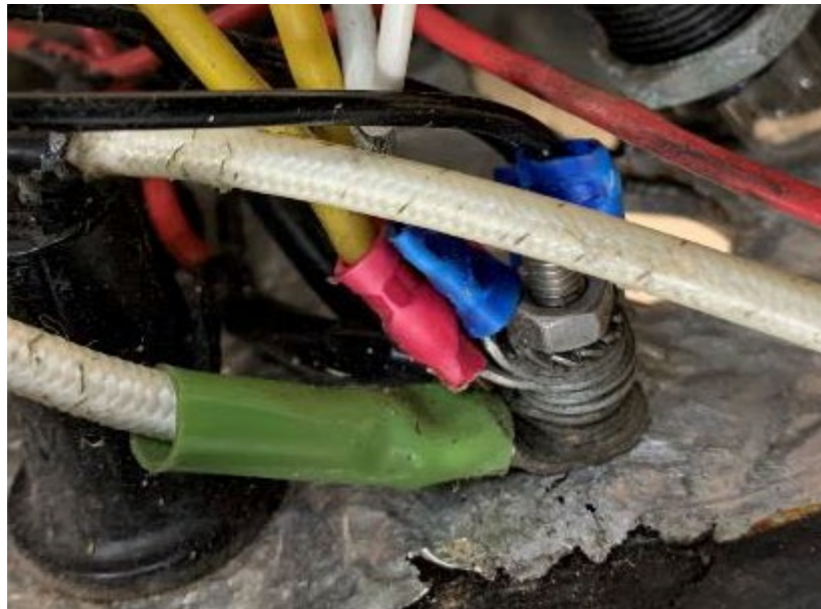
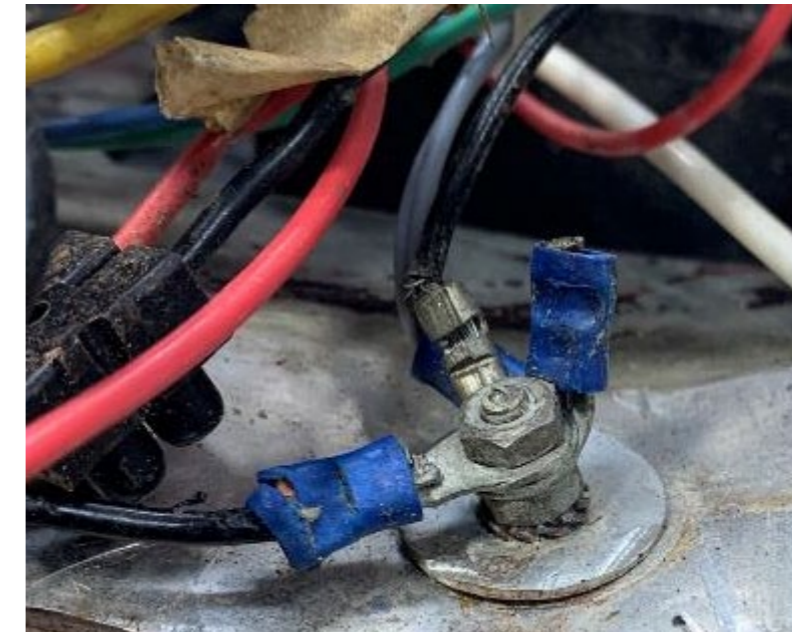
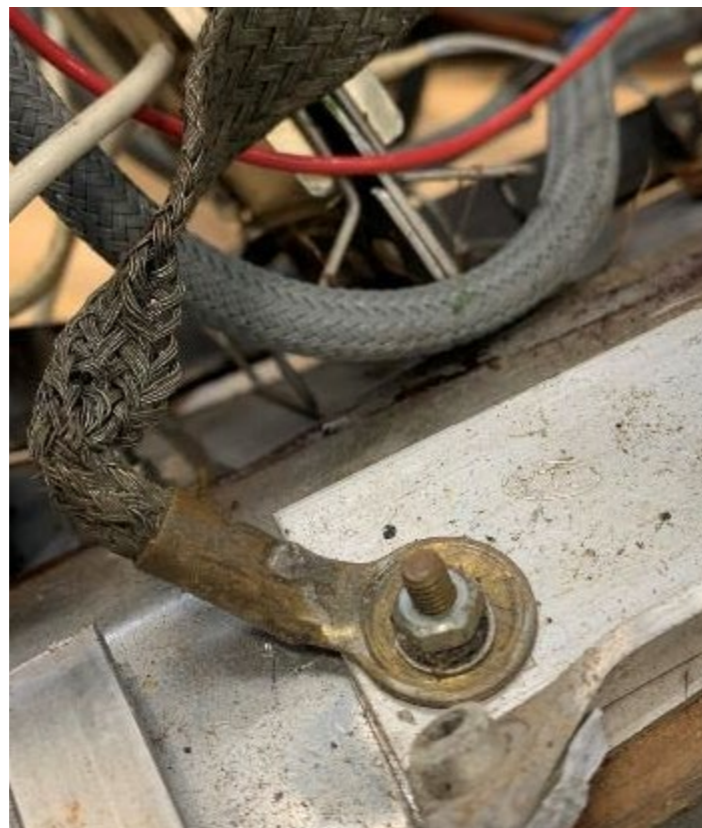
Figure 117 : points de potentiel électrique commun et reprise de masse
Source : BEA

Il est noté plusieurs points de regroupement de même potentiel électrique. Sur ces points, les connecteurs des divers conducteurs sont serrés (Figure 117). Il est aussi noté une reprise de masse, également serrée.

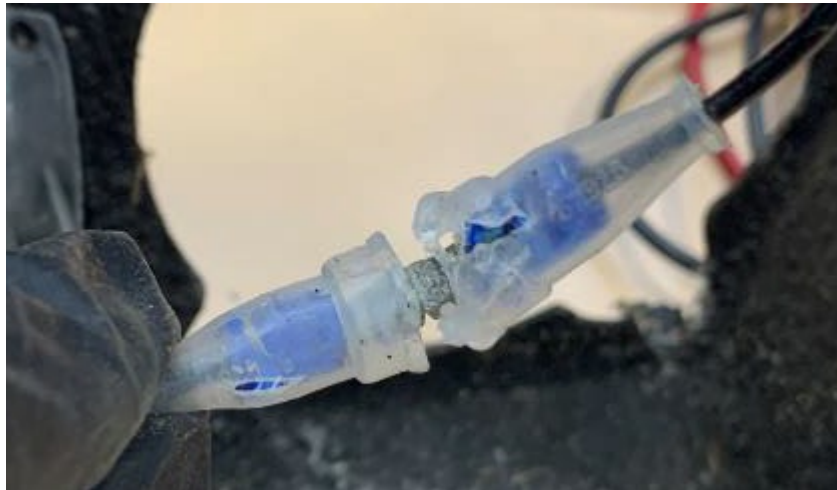
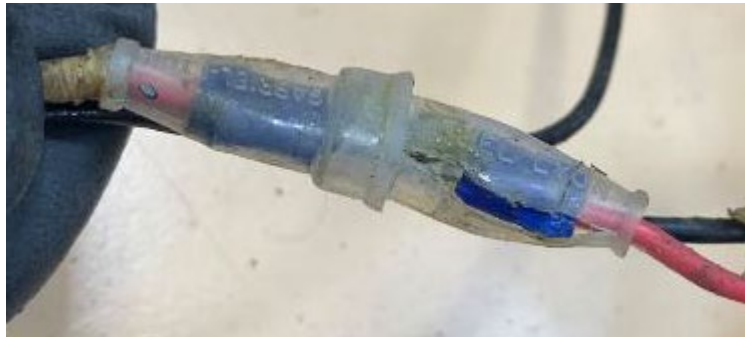
Figure 118 : cosses endommagées
Source : BEA

Sur plusieurs conducteurs, il est noté la présence de cosses endommagées sur lesquelles de l'adhésif avait été positionné. Malgré l'état des cosses considérées, la continuité électrique était assurée.

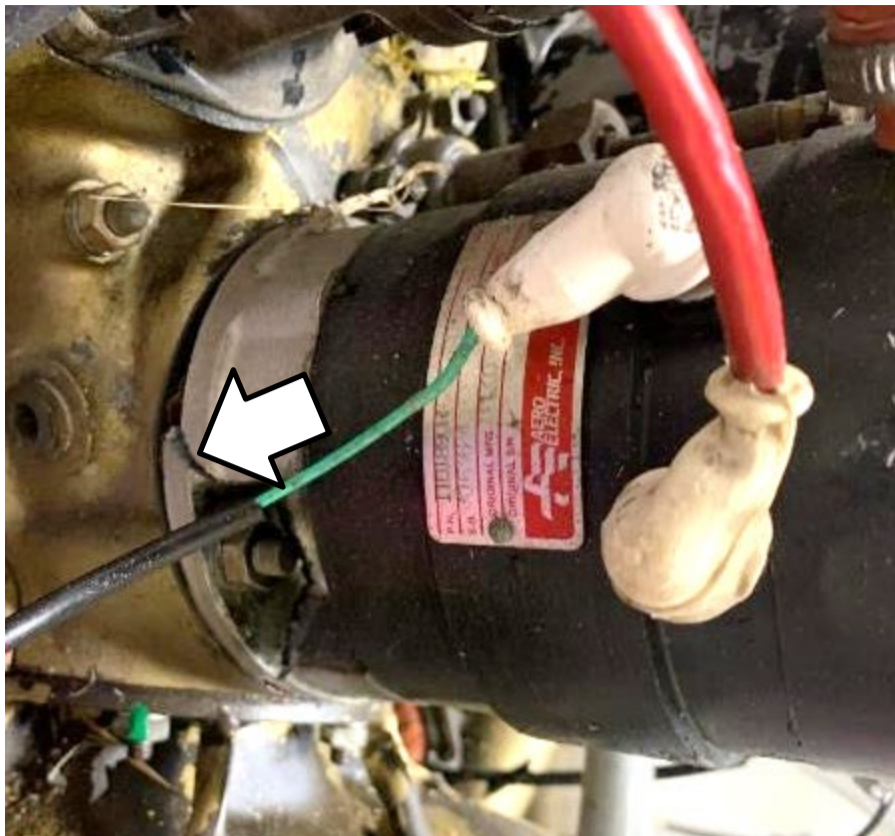
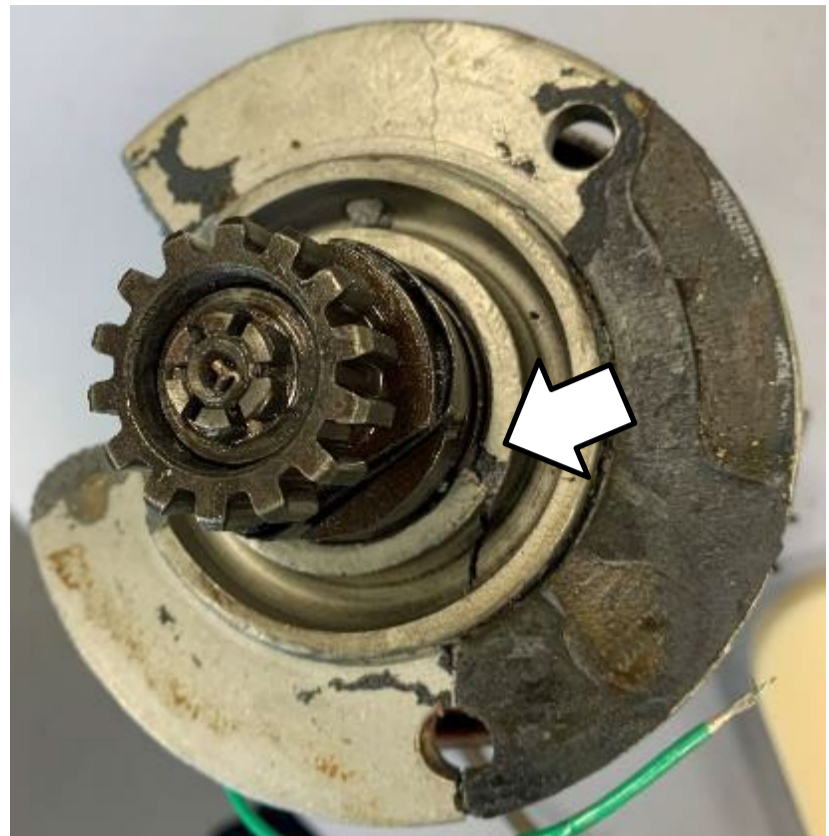
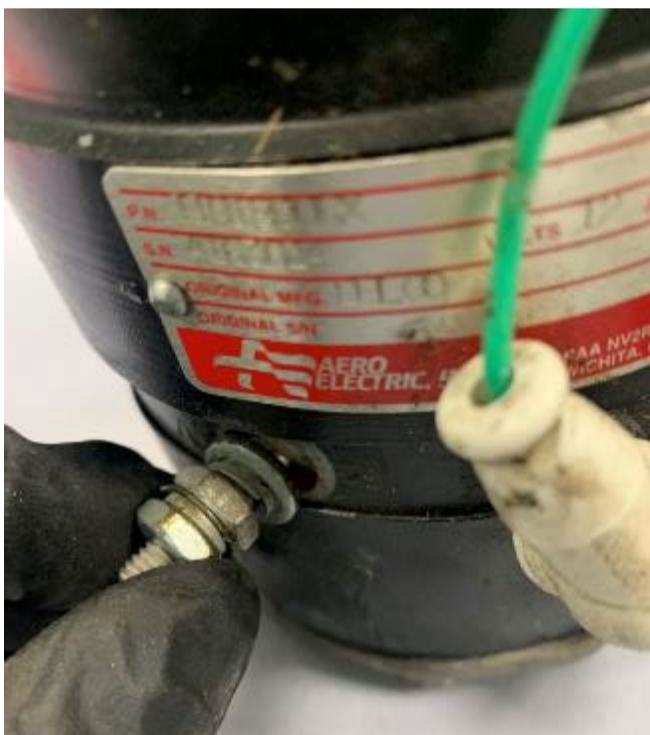
Figure 120 : aspect externe de la génératrice
Source : BEA

La bride de fixation de la génératrice est brisée (Figure 120). Le rotor est bloqué en rotation. Après des manipulations (gain d'un jeu mécanique supplémentaire), la rotation du rotor a été rétablie.

Endommagement du point de fixation de la sortie de puissance

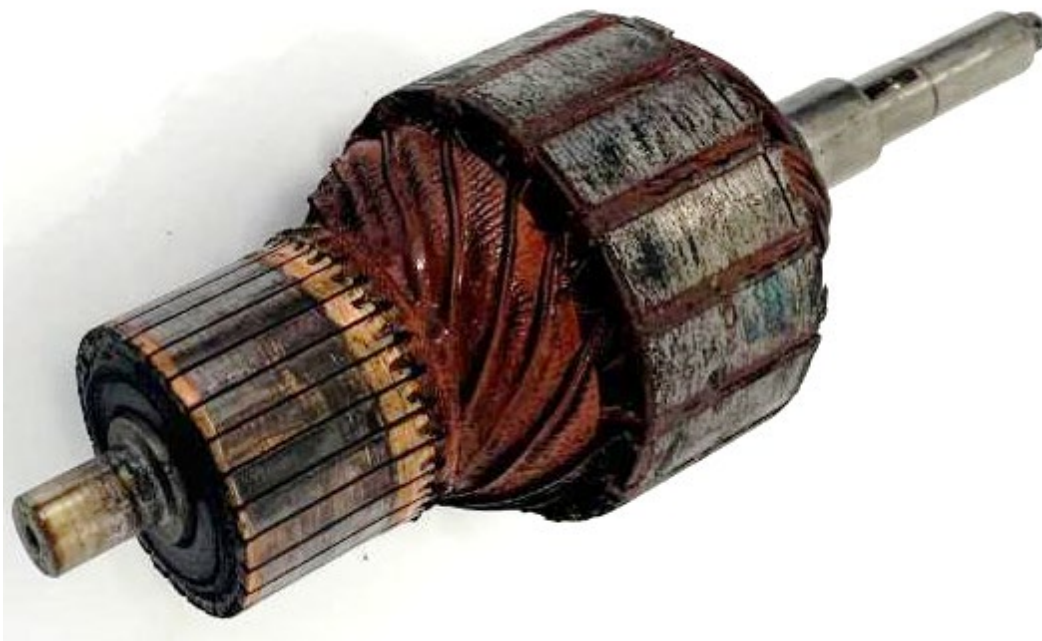
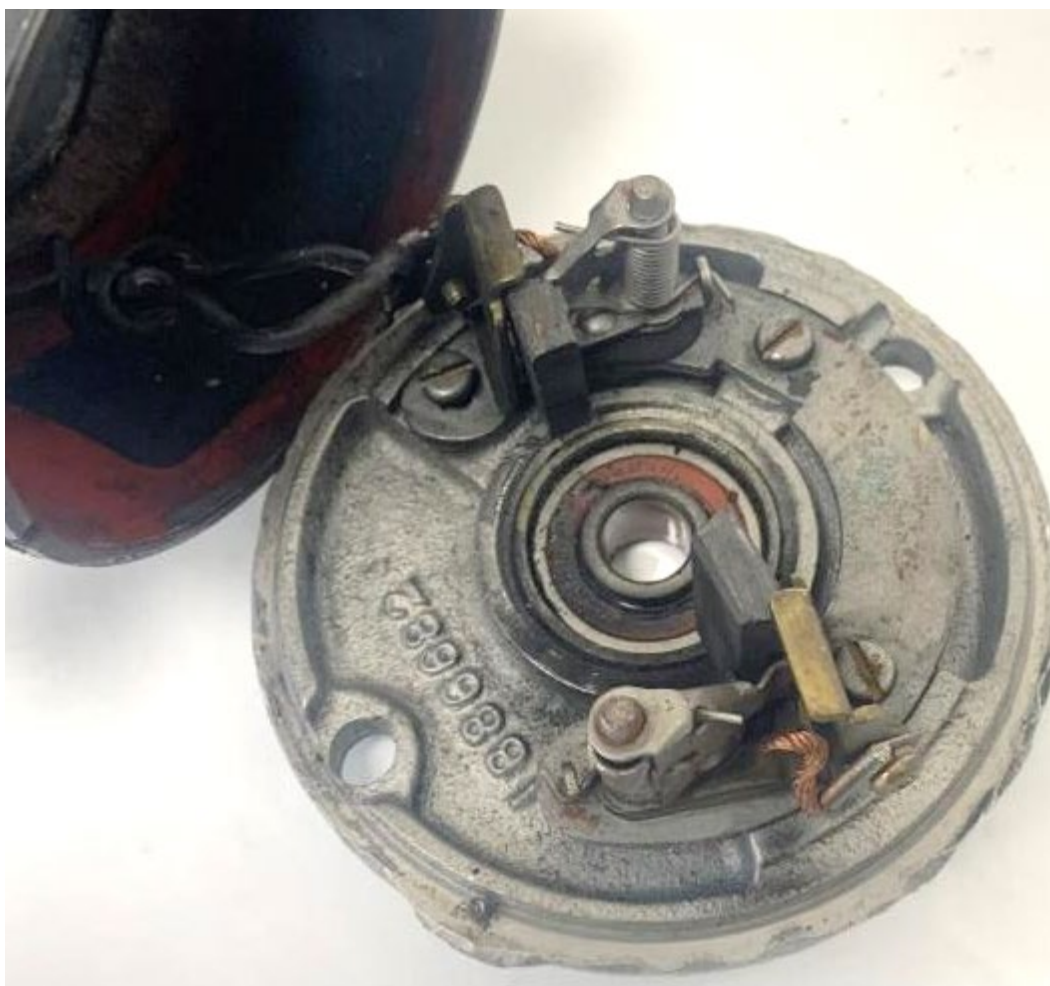
Figure 121 : composants de la génératrice
Source : BEA

Avant de la tester, la génératrice a été ouverte pour un contrôle de chaque composant. Les constats sont les suivants (Figure 121) :

- sur le rotor, le collecteur est bien isolé du rotor ;
- sur le stator, les bobines sont continues ;
- Les bobines d'excitation sont également continues ;
- Les balais sont entiers, usés de façon dissymétrique, avec des contacts nominaux avec le collecteur.

Le test de la génératrice, à une vitesse de rotation maximale de 3 400 tr/min, n'a pas permis d'obtenir une tension supérieure à 10 V.

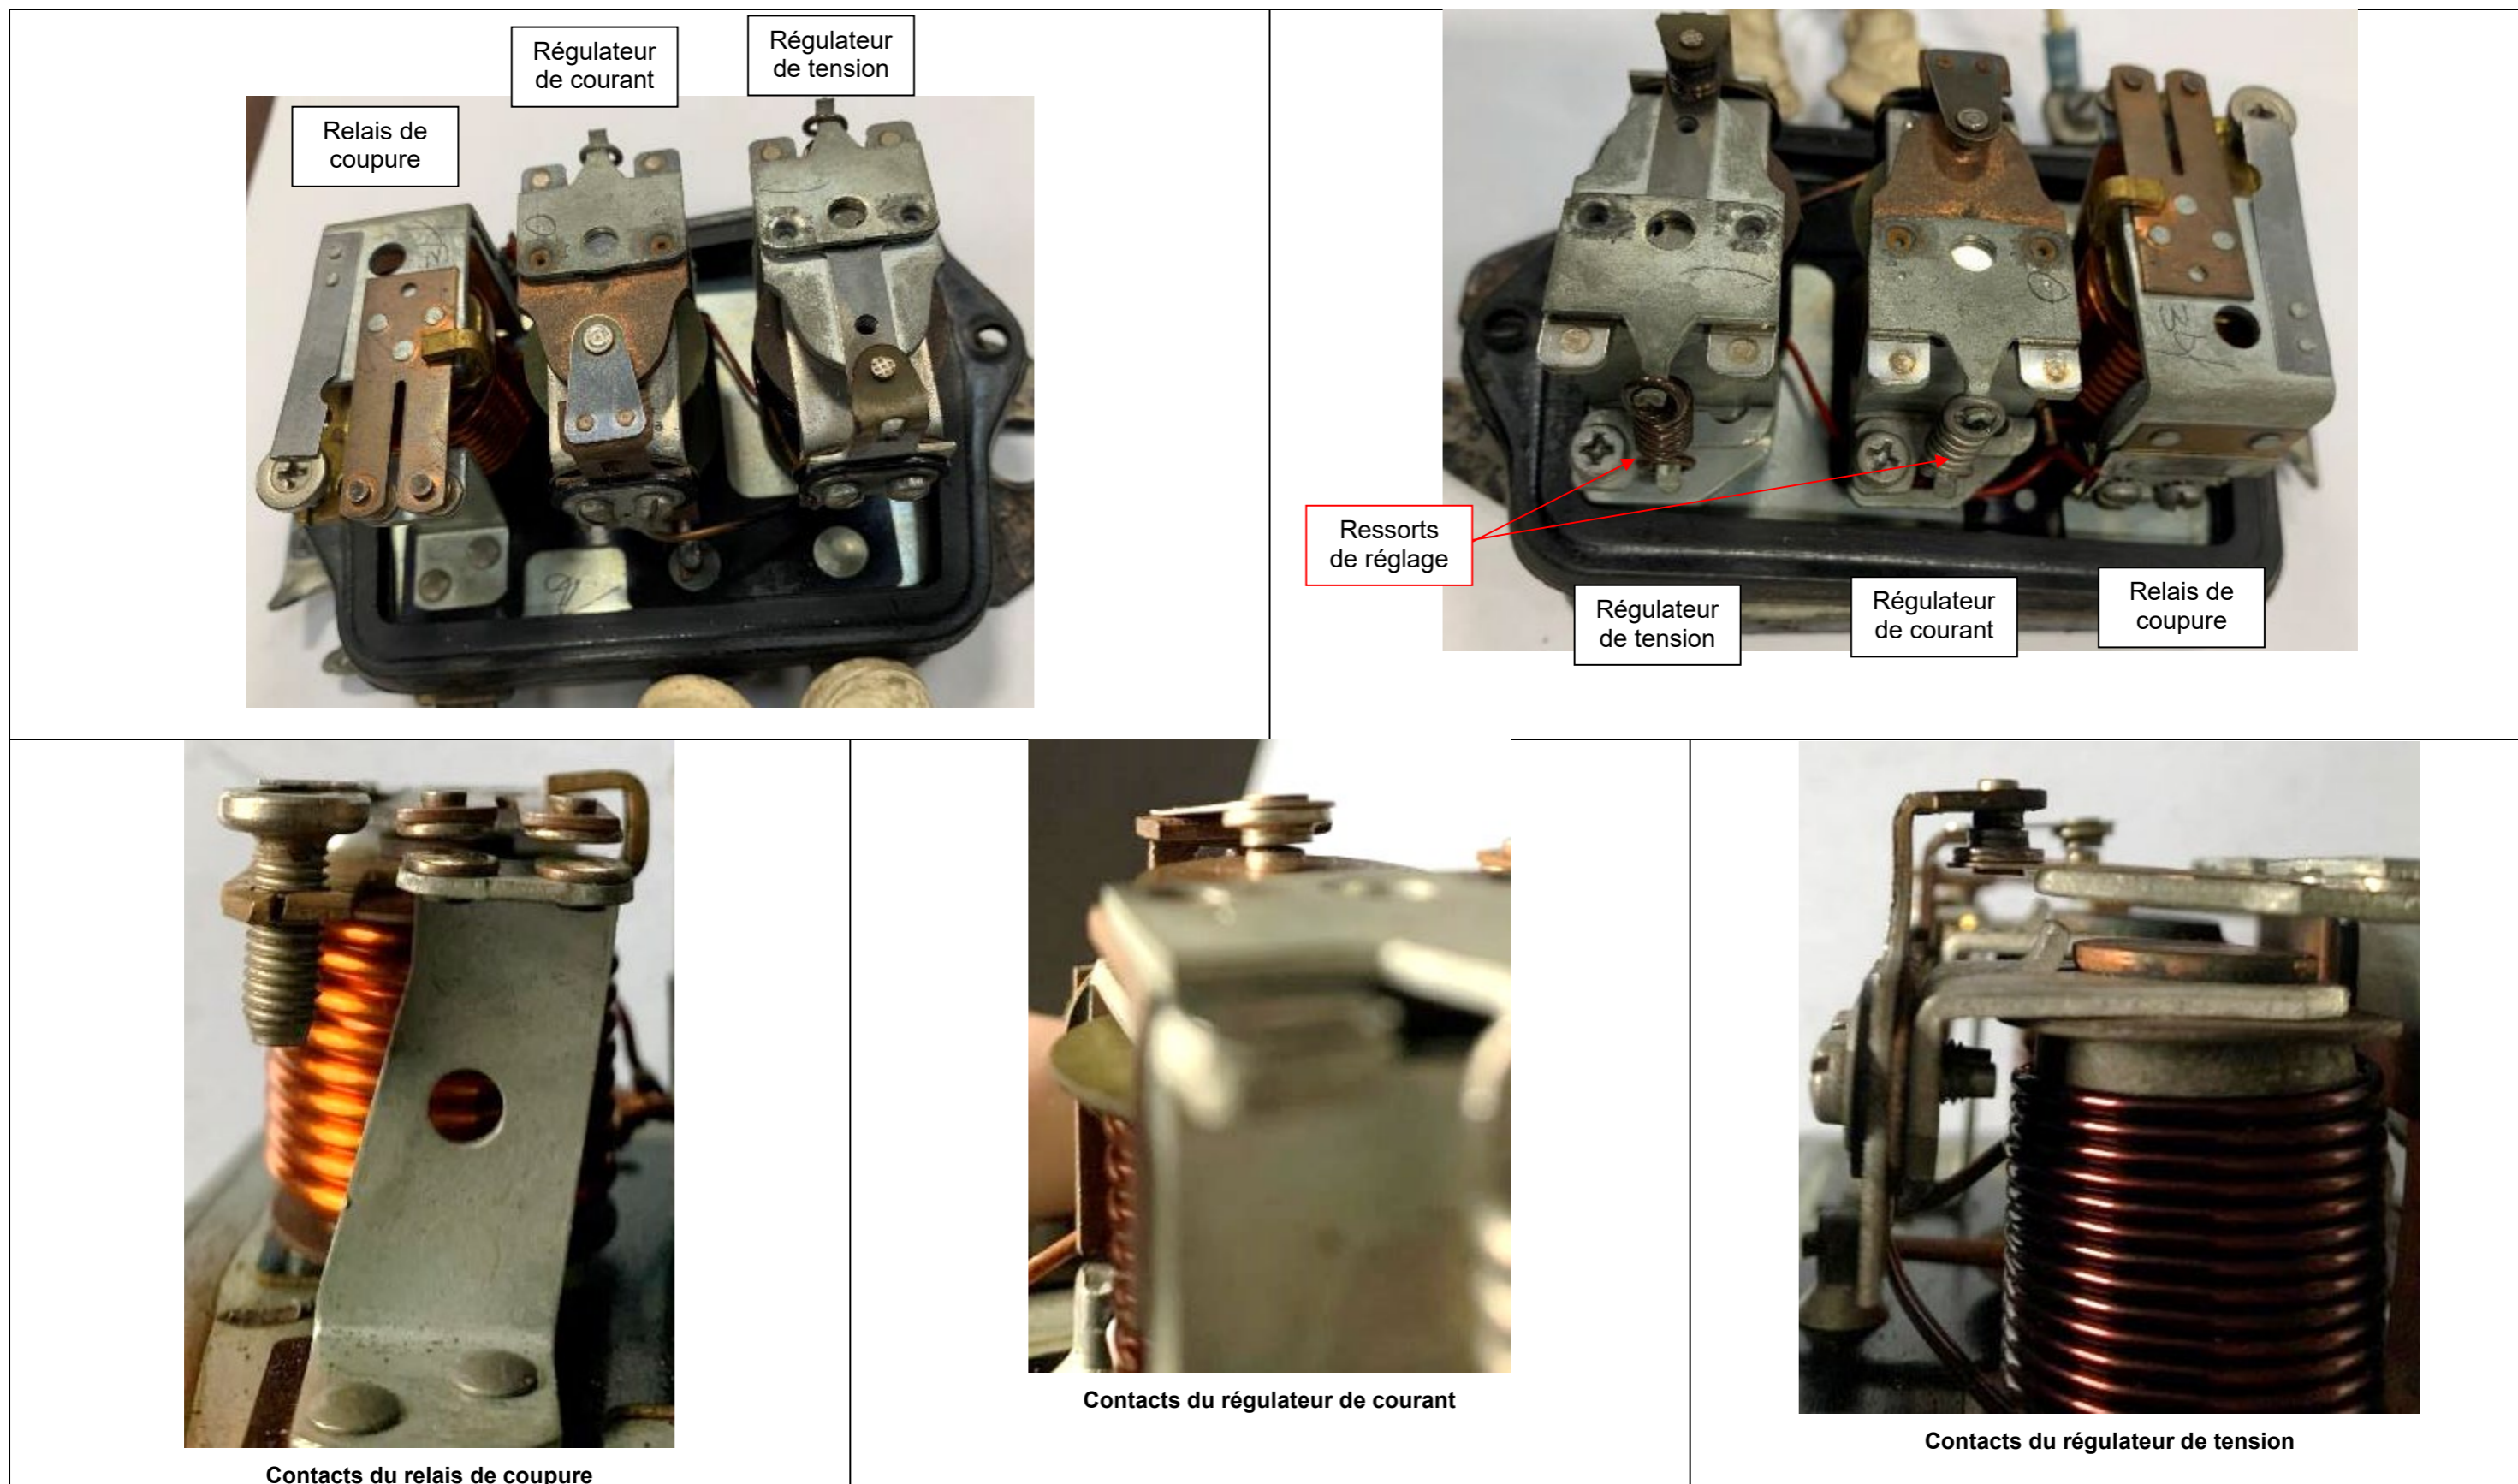
Figure 123 : régulateur électrique
Source : BEA

Concernant le régulateur de tension, il est noté que la force du ressort de rappel du contact est très élevée (ce tarage est réglable par une vis de réglage). Avec cette force, les contacts du régulateur n'ont jamais pu être ouverts. Il est également noté que le jeu entre les contacts est très faible. En limitant la force du ressort de rappel, il a été constaté que le contact peut être ouvert.

En conclusion, le régulateur semble fonctionnel, à l'exception du régulateur de tension dont le tarage excessif du ressort ne permet pas l'ouverture des contacts en cas de surtension.

Les réglages du régulateur électrique présentent des anomalies. Il est noté en particulier un tarage excessif du ressort du régulateur de tension. Dans ces conditions, cette fonction n'était a priori pas assurée.
