**Accident** du ROBIN DR400-120 « PETIT PRINCE »  
immatriculé **F-GUXV**  
le jeudi 14 novembre 2024  
à Canet-en-Roussillon (66)

**Panne électrique, suspicion de panne du moteur,  
atterrissage en campagne, heurt d'obstacles**

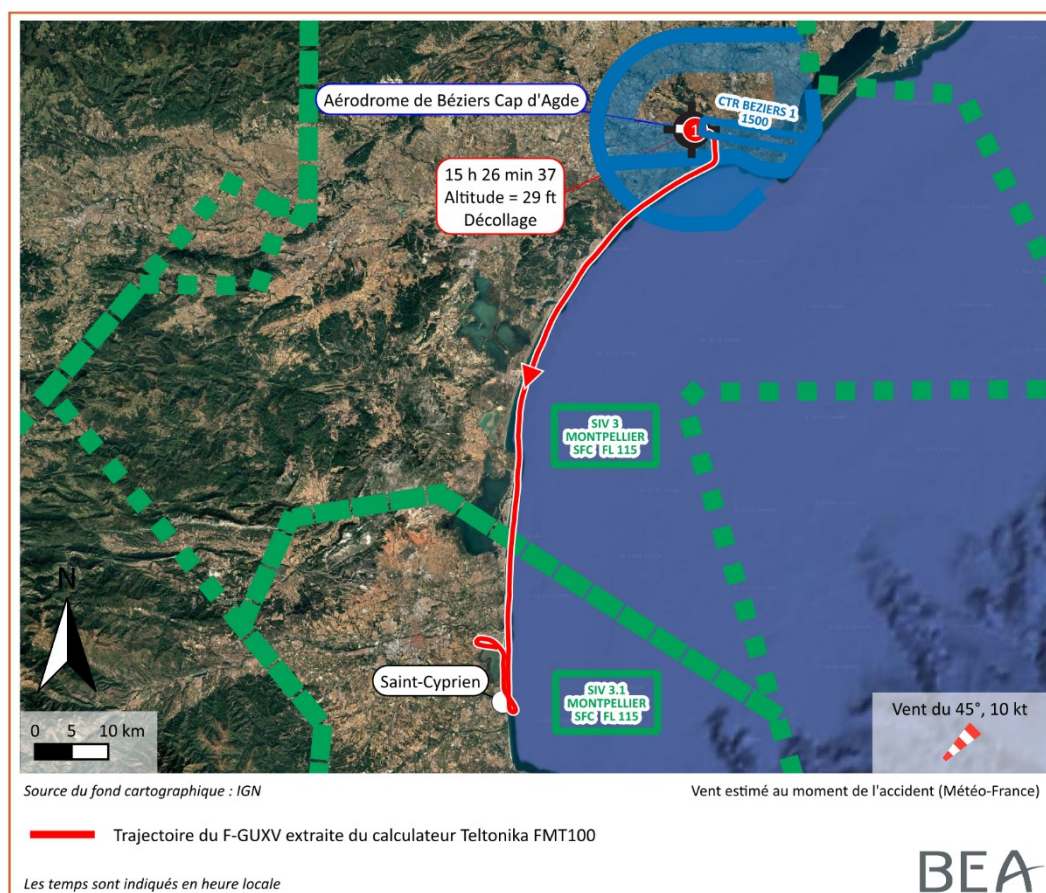
Figure 1 : trajectoire de l'avion

L'avion est équipé d'un calculateur « click and take-off » qui transmet en temps réel la position de l'avion, les données pouvant être consultées sur un site internet. Les données du vol ont été exploitées pour reconstituer la trajectoire du vol (cf. Figure 1).
