**Accident** du PIPER PA-28-181  
immatriculé **F-GFIE**  
le samedi 21 décembre 2024  
à Emerainville (77)

**Diminution de la puissance du moteur au décollage,  
collision avec la végétation puis le sol<sup>2</sup>**

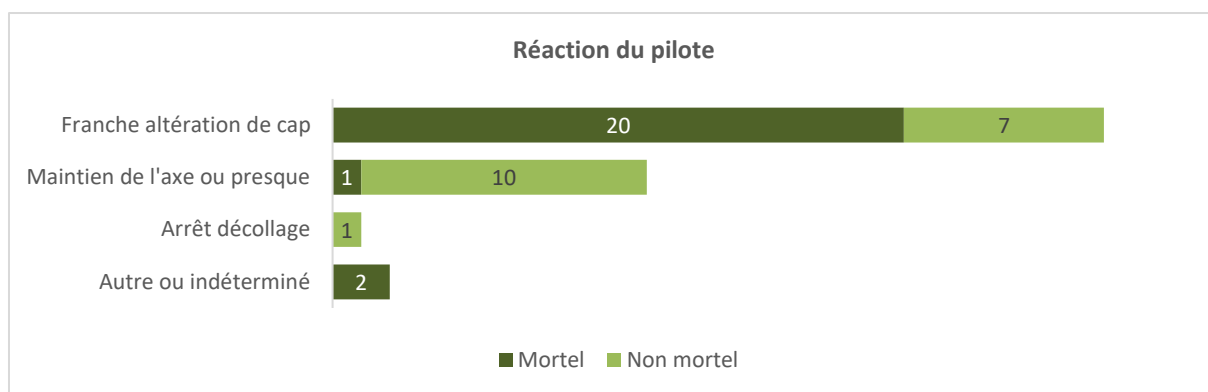
Au total, le BEA a ouvert 41 enquêtes de sécurité se rapportant à cette thématique. L'analyse de la réaction des pilotes a permis d'établir que, dans les deux tiers des cas, à la suite des premiers signes de diminution de la puissance du moteur, le pilote a procédé à une altération franche du cap de l'avion, voire à une tentative de demi-tour.

Dans 74 % des cas, les altérations de cap ont conduit à une perte de contrôle en vol ; toutes les pertes de contrôle ont eu une issue fatale.
