**Accident** survenu à l'avion ROBIN - DR400 - 180  
immatriculé **F-GTPV**  
le 10 septembre 2021  
à proximité de l'aérodrome de Dijon-Darois (21)

**Sortie de groupe par conditions météorologiques  
défavorables au vol à vue, déroutement, perte de contrôle  
en approche finale**

**1 DÉROULEMENT DU VOL**

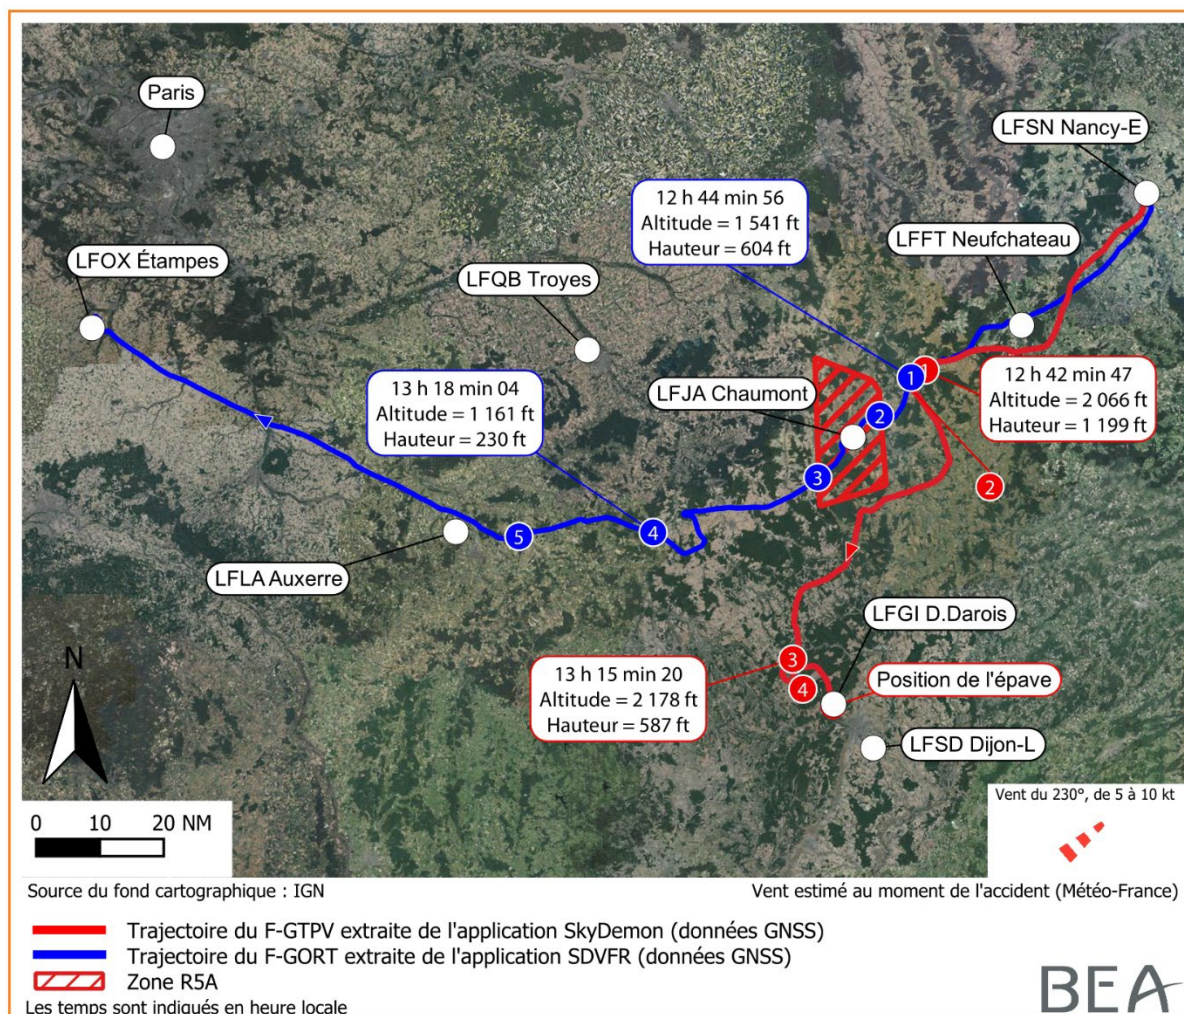
Figure 1 : trajectoires des avions F-GTPV et F-GORT

Le pilote du DR400-180 immatriculé **F-GTPV**, accompagné de deux passagers, décolle à **12 h 15** de l'aérodrome de Nancy-Essey en direction de l'aérodrome d'Étampes-Mondésir (91). Le pilote du DR400-180 immatriculé **F-GORT** décolle deux minutes plus tard pour la même destination avec un passager. Le pilote du **F-GORT** indique ne plus avoir vu le **F-GTPV** après le décollage.

Aux alentours de 12 h 35, les deux avions sont dans les environs de Neufchâteau (88). Les personnes à bord du **F-GORT** ont indiqué dans leur témoignage que les conditions météorologiques jusqu'à Neufchâteau étaient correctes, malgré un plafond bas. En revanche, les conditions ne leur permettaient pas de prendre un cap ouest en direction de Troyes (10) puis Étampes.

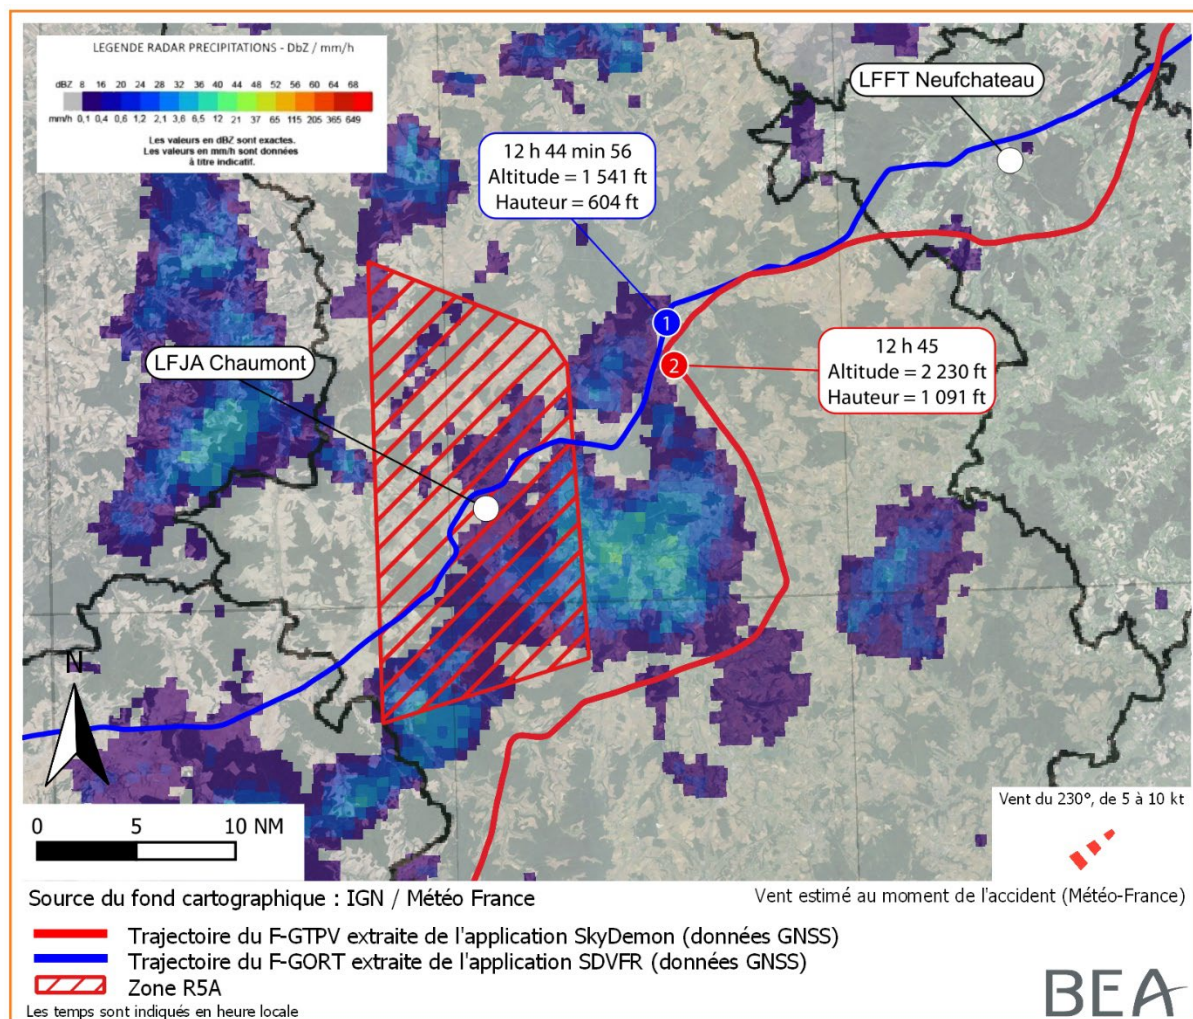
Figure 2 : image RADAR précipitations de 12 h 45

À 12 h 42 (point 1), le contrôleur aérien de Seine Info indique au pilote<sup>2</sup> du **F-GTPV** que la zone R5A est active<sup>3</sup>. Il lui répond qu'il va essayer de l'éviter mais qu'ils sont « *en cheminement entre les grains* » (voir Figure 2). Le pilote insiste pour passer par la zone en raison de conditions météorologiques « *vraiment crapoteuse[s]* ». Le contrôleur contacte le gestionnaire de la zone R5A qui confirme qu'un exercice militaire est en cours et qu'il ne peut pas accorder une autorisation de pénétration. Après que le contrôleur lui a transmis ces éléments, le pilote annonce qu'il va éviter la zone par l'est puis le sud.

À 12 h 45 (point 1 et point 2), le contrôleur demande au pilote du **F-GTPV** de contacter Bâle Info au vu de sa route et de sa position. L'avion est une altitude d'environ 2 200 ft.

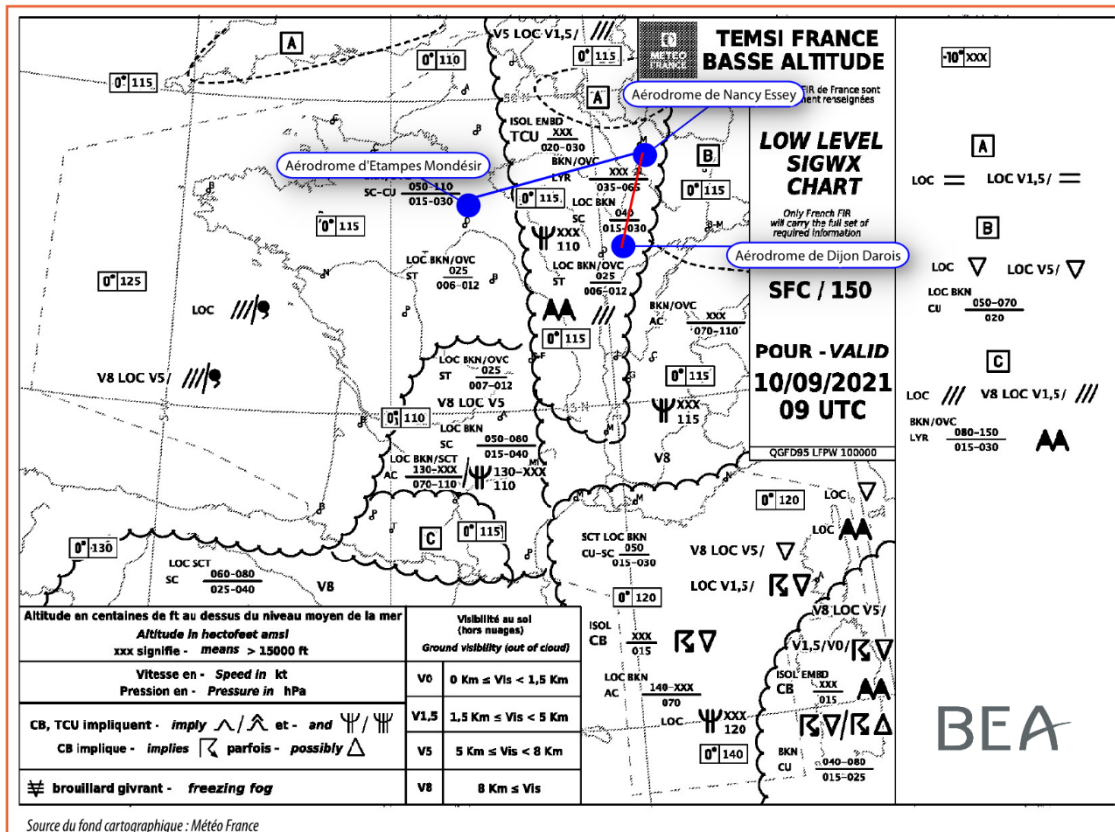
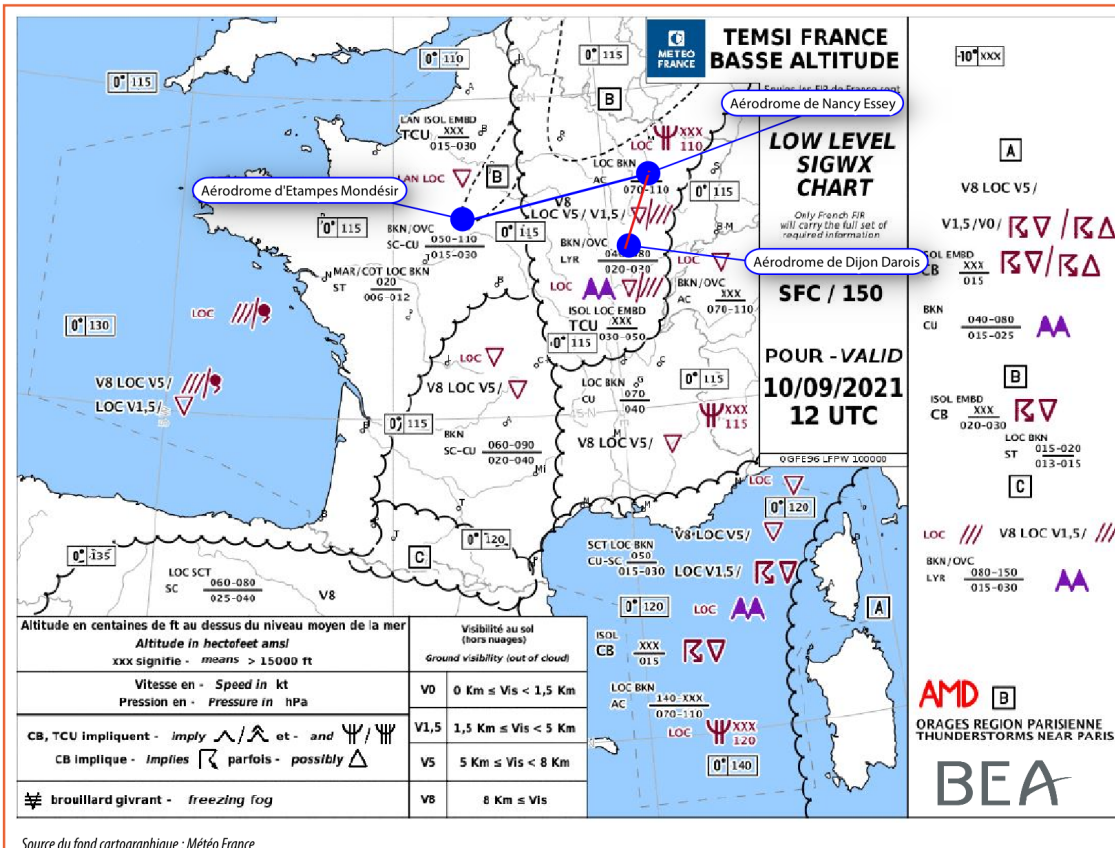
Figure 4 : cartes TEMSEI pour 9 h et 12 h UTC (Source : Météo-France)

Les informations disponibles lors de la préparation des vols indiquent que les conditions météorologiques étaient fortement dégradées et marginales pour réaliser un vol en conditions de vol à vue sur le trajet Nancy-Essey – Étampes-Mondésir. Les marges de sécurité étaient fortement réduites avec un plafond bas pouvant localement empêcher le respect des hauteurs minimales de survol ou les marges de franchissement d'obstacle, une visibilité pouvant baisser de manière importante sous averses de pluie et la présence possible de TCU et CB.

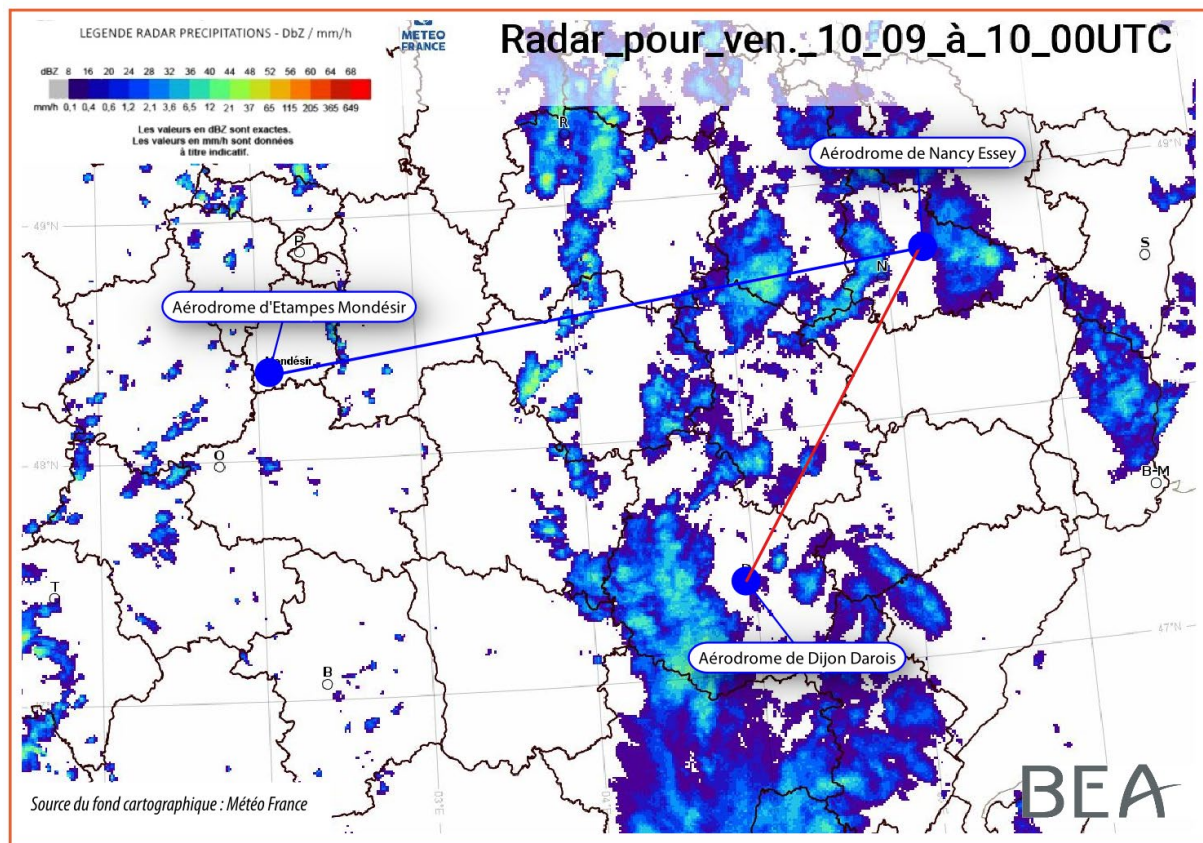
Figure 5 : image RADAR précipitations de 10 h UTC (Source : Météo-France)

L'image RADAR précipitations de 10 h UTC montre qu'un premier front de précipitations venait de passer sur Nancy-Essey en direction du nord-est et que d'autres fronts étaient présents sur le trajet, sans réelles possibilités d'évitement.

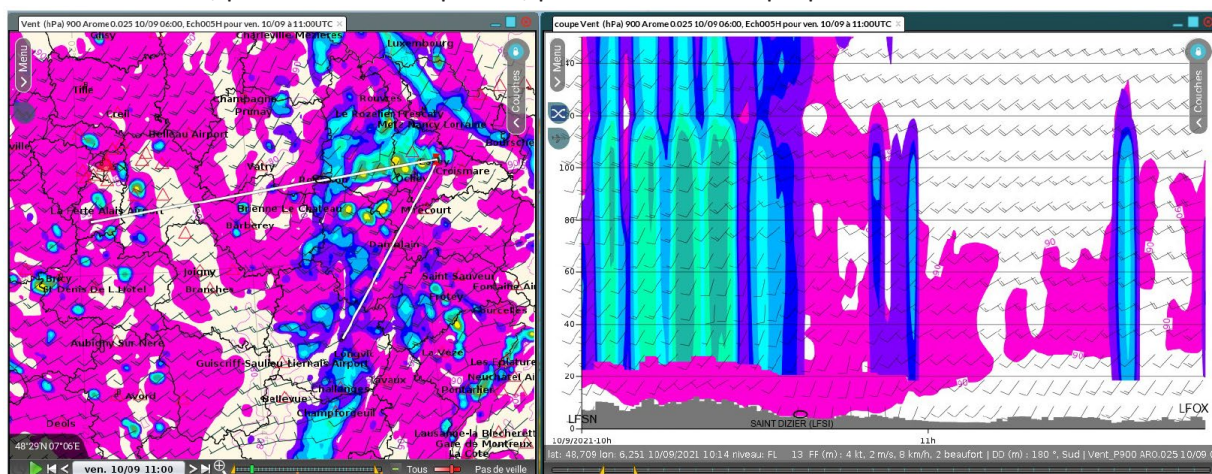
Figure 6 : représentation spatio-temporelle selon le modèle AROME (Source : Météo-France)

Ces informations, peu connues des pilotes, peuvent aider à la préparation des vols.

Les zones en rose correspondent à une prévision d'un taux d'humidité supérieur à 90 %, qui implique dans la plupart des cas la présence de nuages stratiformes en couches BKN voire OVC.

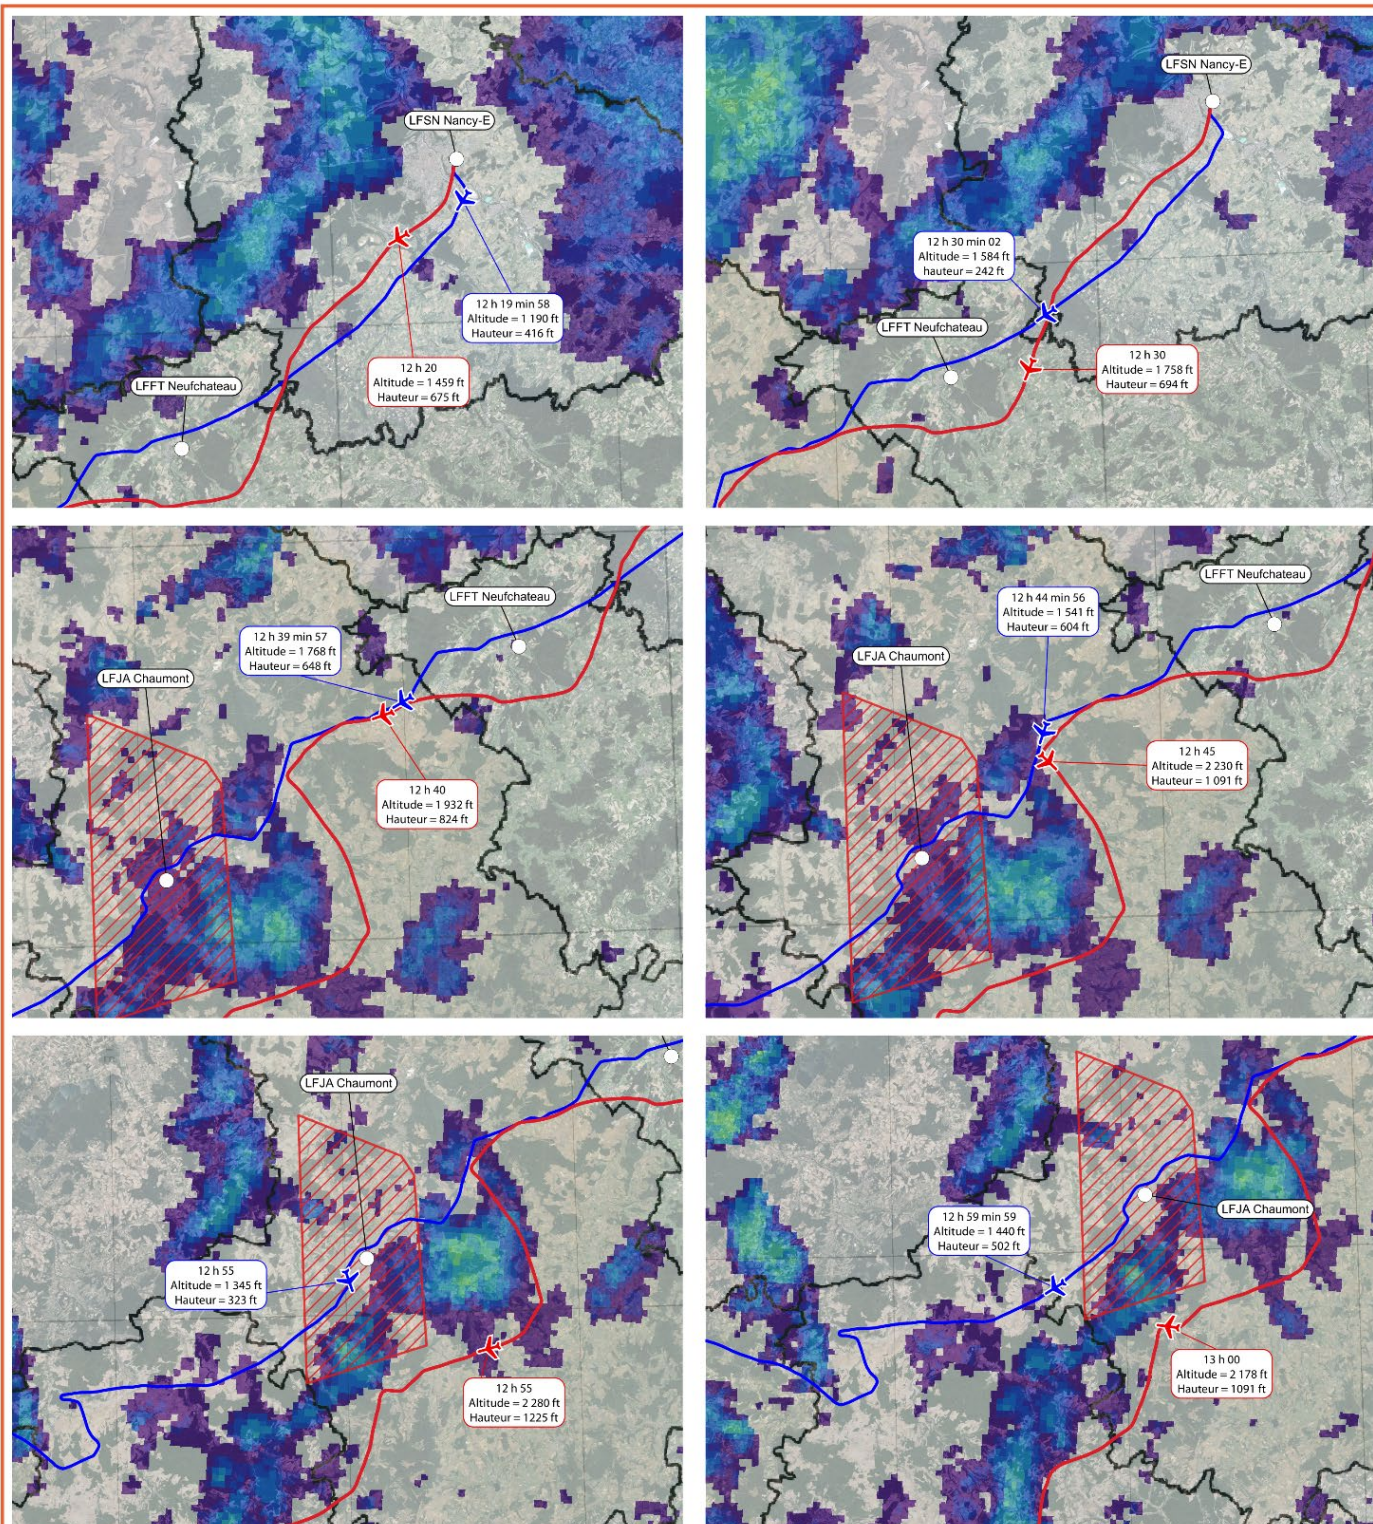
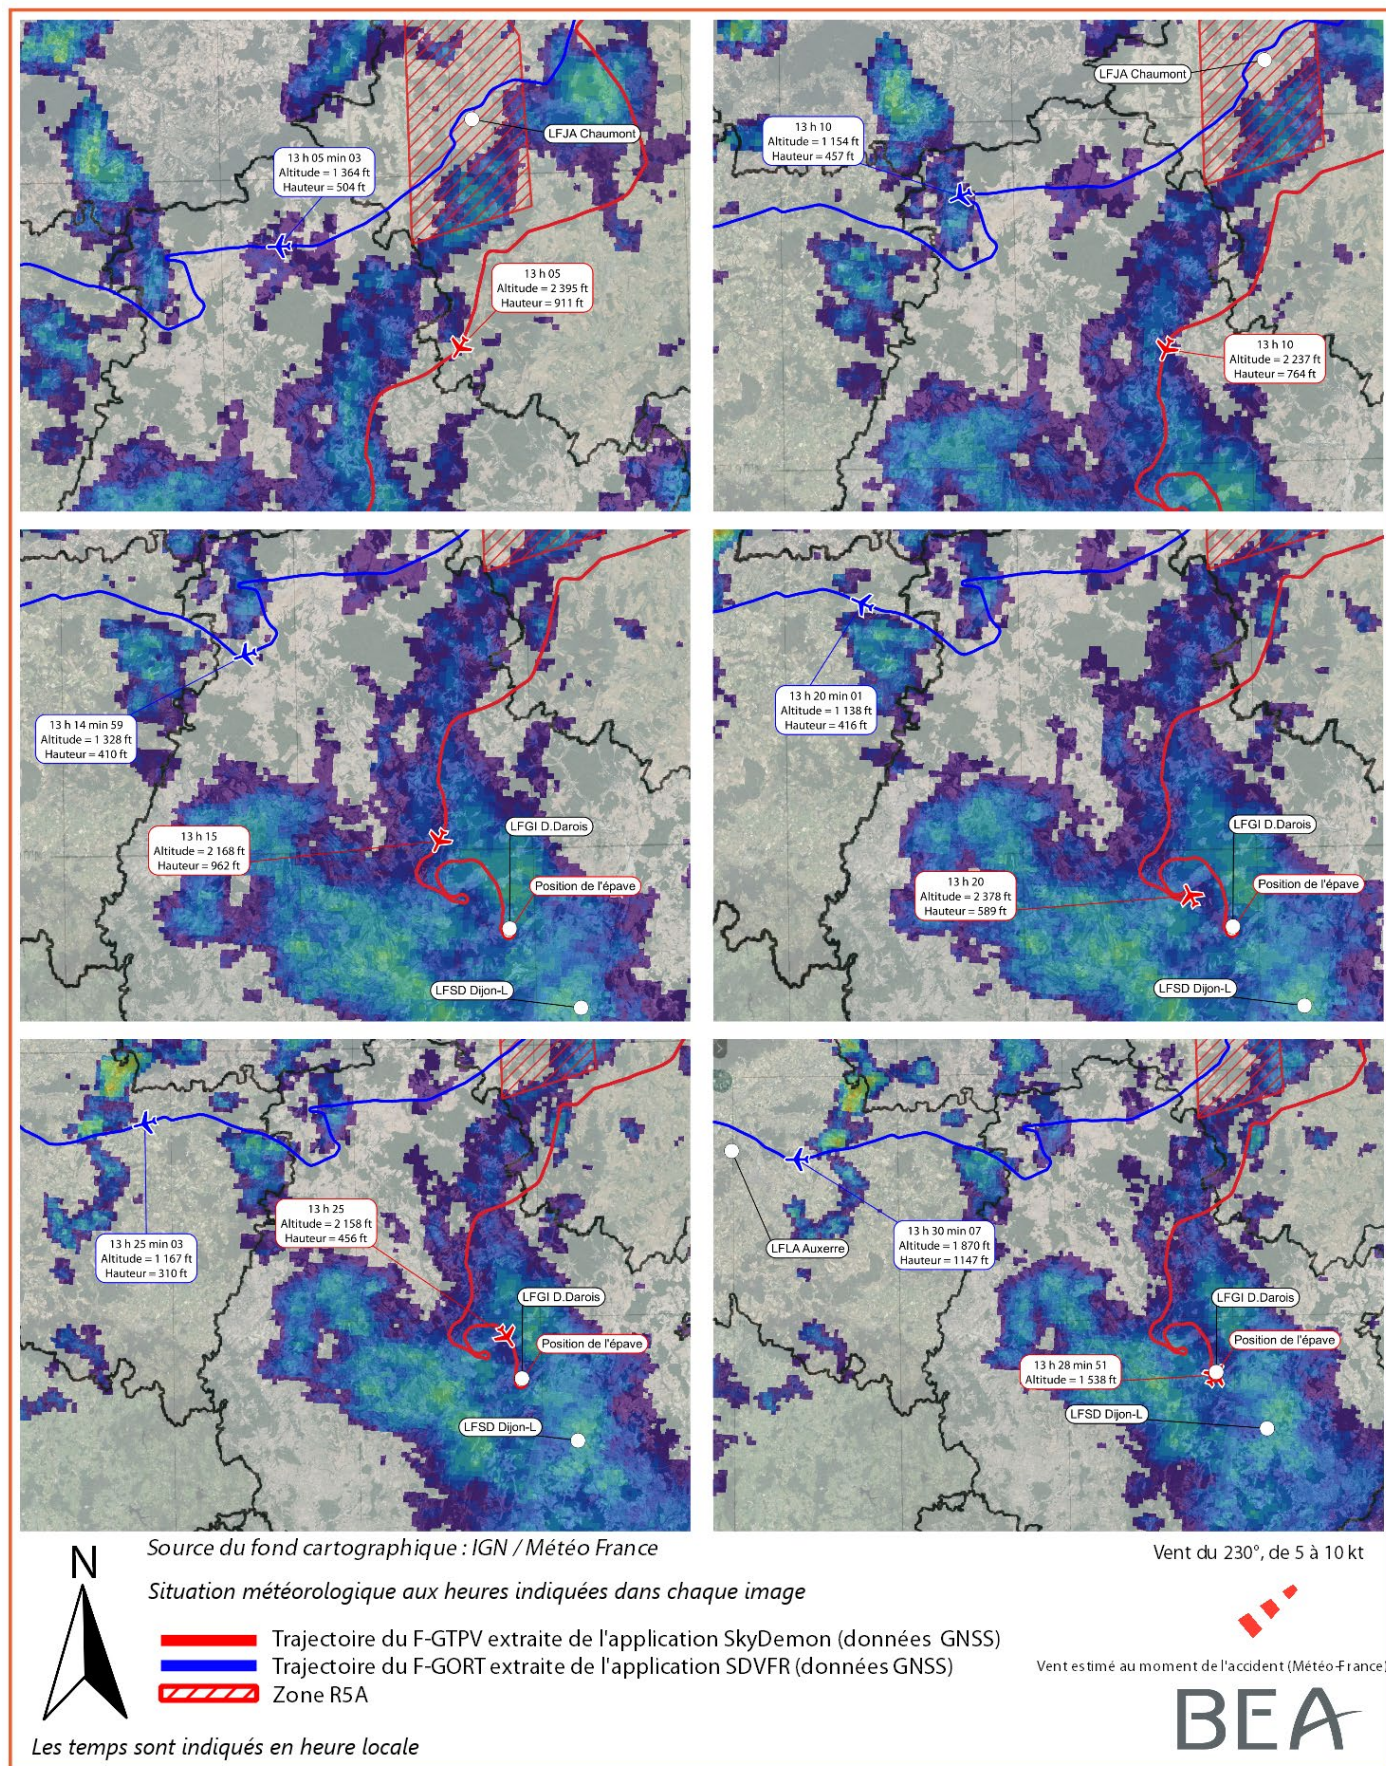
Figure 7 : précipitations sur la trajectoire des deux avions (Source : Météo-France)

Les figures suivantes montrent l'évolution de la situation météorologique pendant le vol de l'accident d'après les données des images RADAR précipitations de Météo-France.

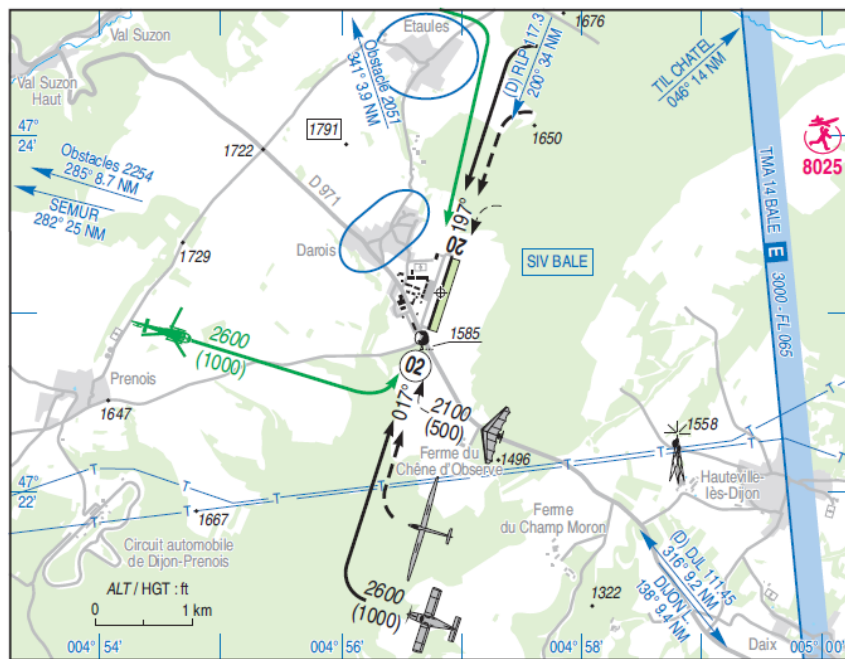
Figure 9 : carte VAC de Dijon-Darois (Source : SIA)

L'aérodrome est composé de deux pistes parallèles orientées 02/20, l'une est revêtue (750 m par 20 m) et l'autre non (780 m par 80 m). La carte VAC indique que la piste 02 est préférentielle « cause proximité de la D 971 au sud et pente montante à l'atterrissage ».

Pour les deux QFU, le circuit d'aérodrome publié pour les avions est à une altitude de 2 600 ft à l'est des installations.
