**Accident** du PIPISTREL VIRUS SW 128 (VELIS ELECTRO)  
immatriculé **F-HGAN**  
le lundi 28 juillet 2025  
à Morlaix (29)

## **Arrêt volontaire du moteur en vol, atterrissage forcé**

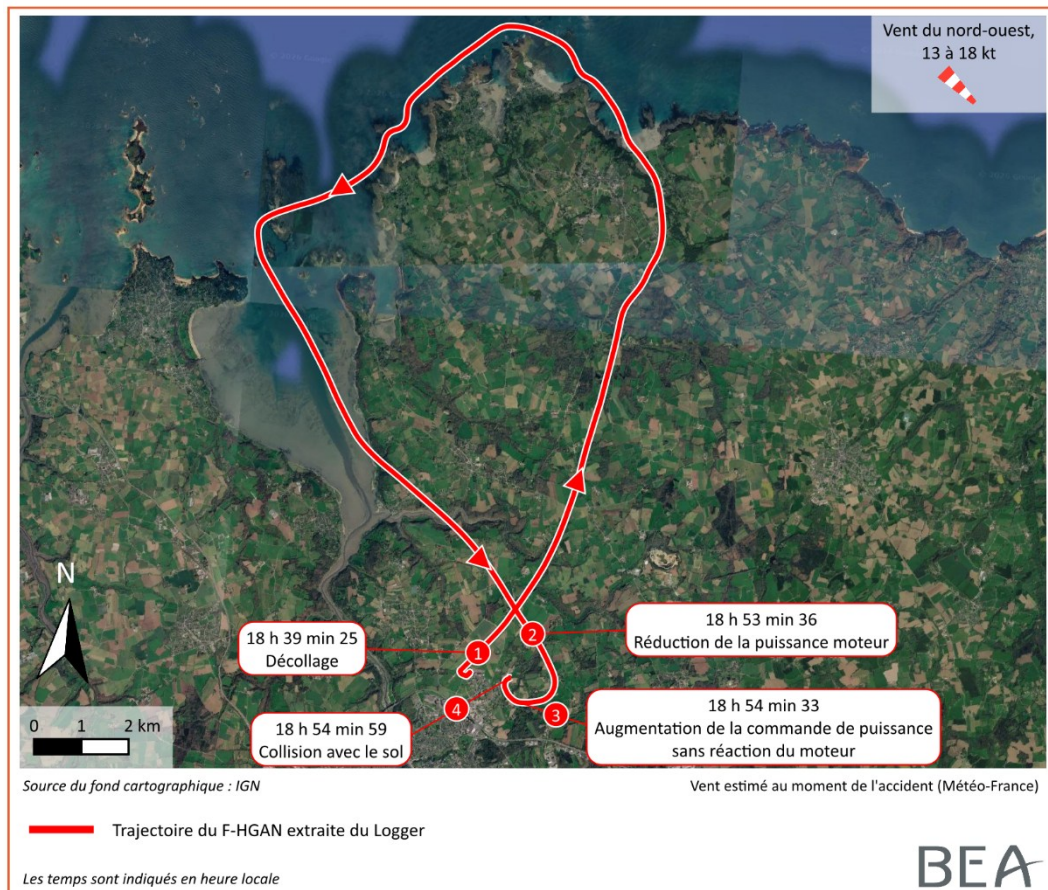
À 18 h 39, le pilote, accompagné d'un passager, décolle de l'aérodrome de Morlaix pour un vol local dans la baie. Alors qu'il rejoint le début de la branche vent arrière du circuit d'aérodrome pour la piste 33, un autre avion signale sa présence en étape de base. Le pilote rallonge la branche vent arrière pour assurer un espacement suffisant entre les deux avions.

En base, il pousse la manette de puissance pour reprendre un peu d'altitude, mais cette commande reste sans effet sur le moteur. Il remet alors la manette sur ralenti puis pleine puissance sans que la vitesse de rotation du moteur augmente. Le pilote avait auparavant arrêté volontairement le moteur pour un motif sans lien avec le fonctionnement du moteur.

Voyant qu'il n'atteindra pas la piste, le pilote décide d'atterrir dans un champ de maïs. L'avion touche le maïs à environ 35 m du bord du champ. Lors du roulage à l'atterrissage, l'avion sort du champ, le train avant s'enfonce dans un sillon de drainage et se rompt puis l'avion bascule vers l'avant. Ce mouvement de bascule est stoppé par le contact de la partie arrière de l'avion avec une ligne électrique et l'avion finit en contrebas du talus bordant le champ, sur une route communale.

Figure 1 : trajectoire du F-HGAN (Source : BEA)

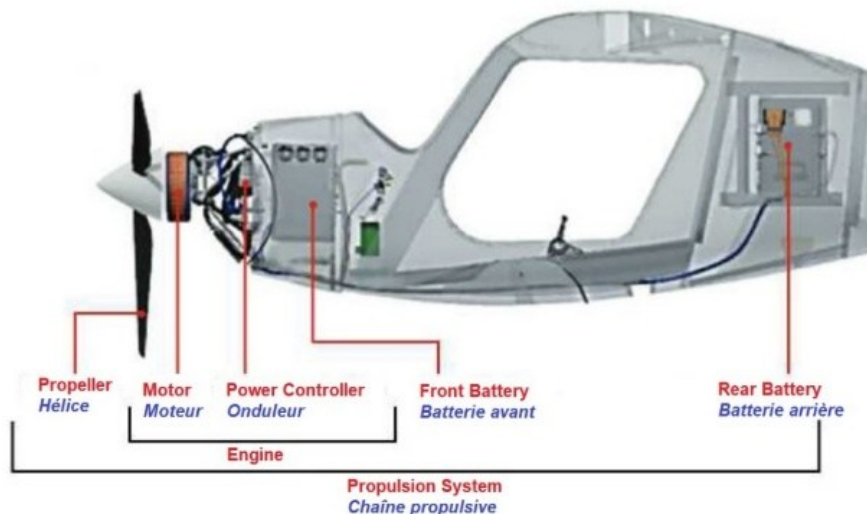
Figure 4 : schéma de la chaîne propulsive du SW128 Vélis Electro  
(Source : Manuel de vol publié par Pipistrel)
