**Accident** du GUIMBAL CABRI G2  
immatriculé **F-HSPH**  
le lundi 6 octobre 2025  
sur l'AD Étampes-Mondésir (91)

**Perte de contrôle lors d'une manœuvre dans l'effet de sol,  
en instruction<sup>2</sup>**

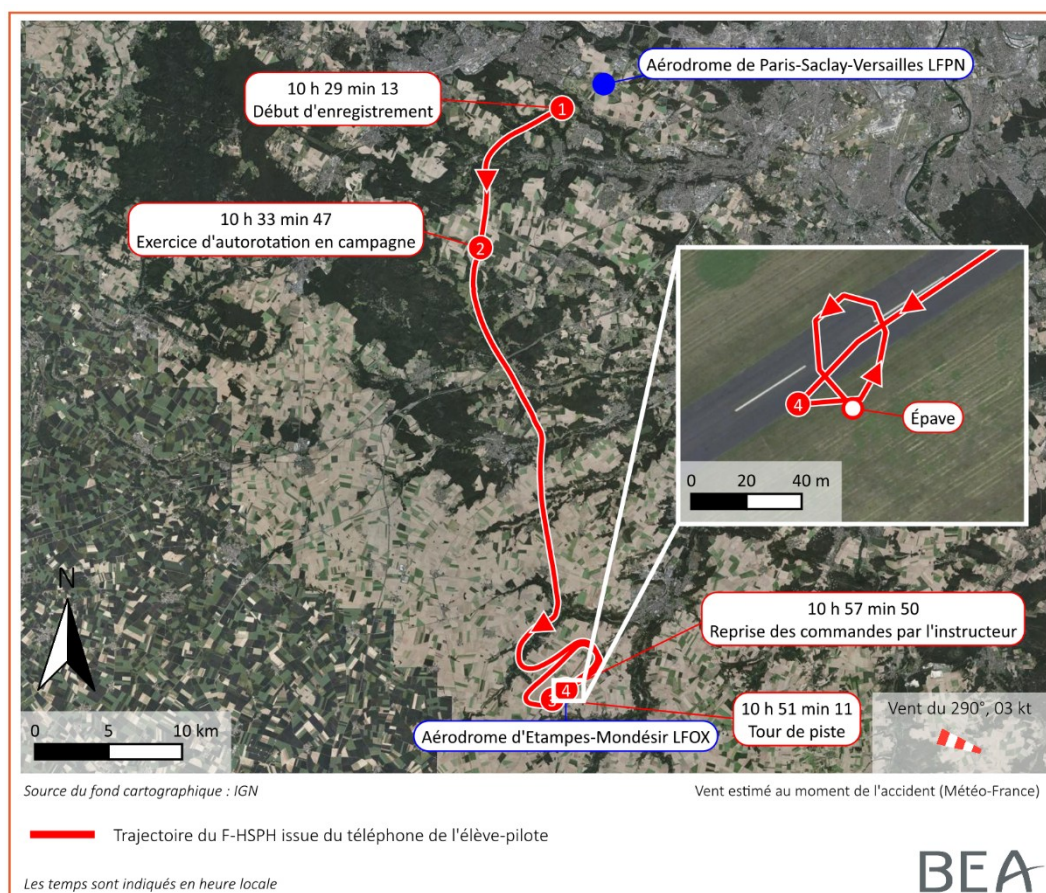
Figure 1 : trajectoire du vol du F-HSPH

Le pilote en formation et l'instructeur décollent vers 10 h 15 de l'aérodrome Paris-Saclay-Versailles (78) en direction de l'aérodrome Étampes-Mondésir. Lors de la croisière, ils réalisent un exercice d'autorotation en campagne (voir **Figure 1**, point ②).

Ils effectuent ensuite un premier tour de piste à l'aérodrome Étampes-Mondésir sur la piste 24 (point ③). Lors de la deuxième approche, l'instructeur demande au pilote en formation de réaliser un atterrissage complet sur la piste.

L'instructeur se met en stationnaire dans l'effet de sol (voir **Figure 1** et **Figure 2**, point ④) et commence quasi simultanément une rotation en lacet accompagnée d'une inclinaison à gauche, ainsi qu'un départ en translation, à une hauteur d'environ 2 m.

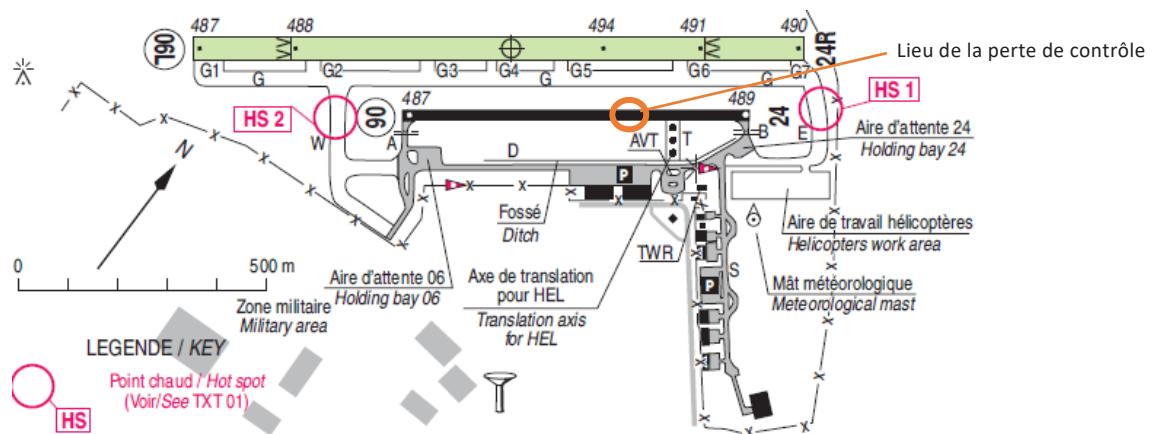
L'aérodrome Étampes-Mondésir dispose de deux pistes parallèles, l'une revêtue (06/24), l'autre non revêtue (06L/24R). Il dispose également d'une aire de travail et d'un axe de translation T dédiés aux hélicoptères (voir **Figure 4**).

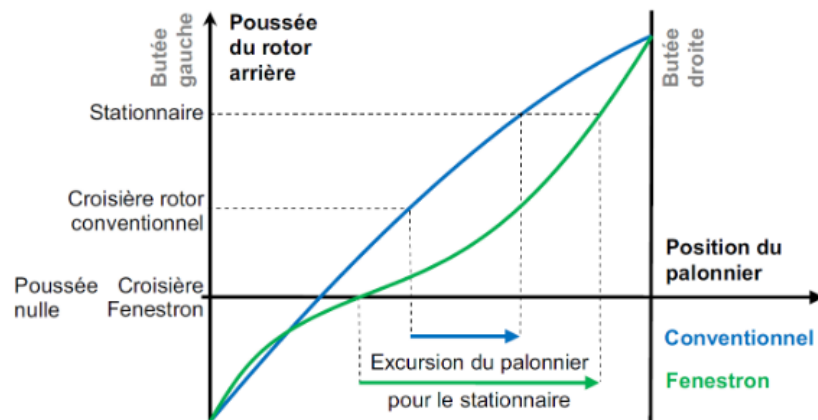
Figure 6 : comparaison des courbes de poussée pour des rotors anticouple conventionnels vs fenestron (Source : Hélicoptères Guimbal)

Le Cabri G2 est équipé d'un fenestron. De manière générale, le différentiel d'action au palonnier entre la croisière et le stationnaire est plus important avec un fenestron qu'avec un rotor anticouple conventionnel (voir **Figure 6**).

La SL 12-001 indique que l'excellente maniabilité du fenestron a été démontrée dans toutes les conditions de vol jusqu'à plus de 40 kt de vent. Elle précise que « *comparé au rotor arrière conventionnel équipant les hélicoptères légers, le fenestron du Cabri G2 a une charge au disque plus élevée ainsi qu'une carène lui donnant une grande capacité de poussée, mais avec une forme de courbe Position de pédale/Poussée du rotor différente de celle d'un rotor anticouple conventionnel* ».

Cette lettre explique également que lors de réalisation de virage dans l'effet de sol, le pilote réagira quasiment toujours à un événement imprévu en levant la commande de pas collectif pour augmenter la garde au sol. Le rotor du Cabri G2 tournant dans le sens horaire, au cours d'un virage à gauche, cette action d'augmentation de la puissance résultera en une augmentation de la cadence en lacet et pourra désorienter le pilote. La lettre recommande alors aux pilotes, lorsqu'ils réalisent des virages à faible hauteur sur Cabri G2, de le faire par la droite.
