**Accident** de l'ULM<sup>1</sup> multiaxes ICP Savannah S  
identifié **3A-ULM**  
le lundi 24 novembre 2025  
à Entrepierres (04)

**Collision avec le sol, par conditions météorologiques  
défavorables au vol à vue**

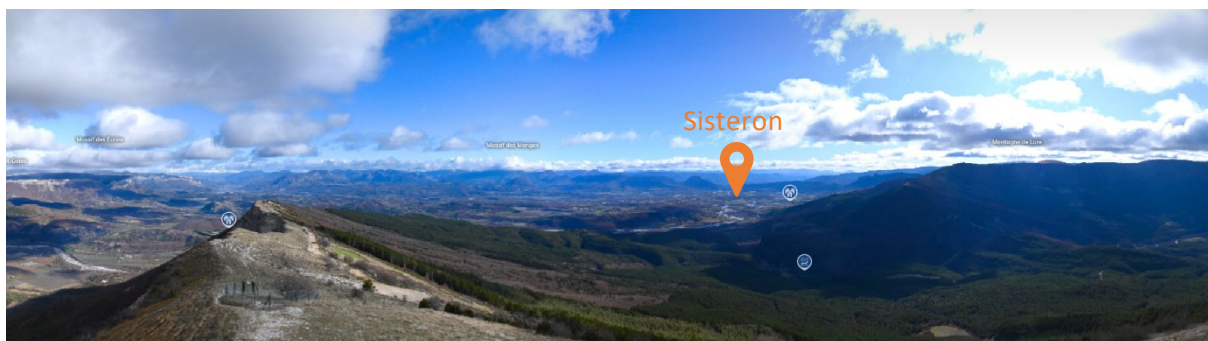
Cette analyse est en partie confirmée par les images capturées par une webcam située au nord de Sisteron sur la montagne de Chabre à environ 4 000 ft (1 200 m), et orientée vers le sud sur la vallée de la Durance (voir **Figure 6**, ainsi que **Figure 7** pour référence).

*Figure 7 : vue depuis la montagne de Chabre sur la vallée de la Durance vers le sud le 25 novembre à 12 h (Source : Communauté de communes Sisteron-Buëch / Skaping, annotation BEA)*
